## REPORTE FOTOGRÁFICO - Sistema de Seguridad Física Interior

**Nombre de la Estacion:** HUAYARINGA\_ALTA  
**Nombre de Localidad:** SANTA EULALIA  
**Fecha:** 05/05/2026 - 05/05/2026  
**Direccion:** CENTRO POBLADO HUAYARINGA ALTA  
**ID site:** LI5239  
**CRQ:** CRQ00000063427

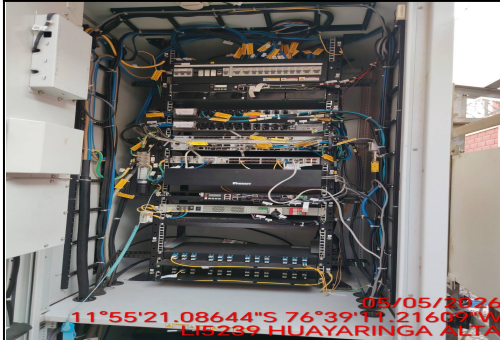
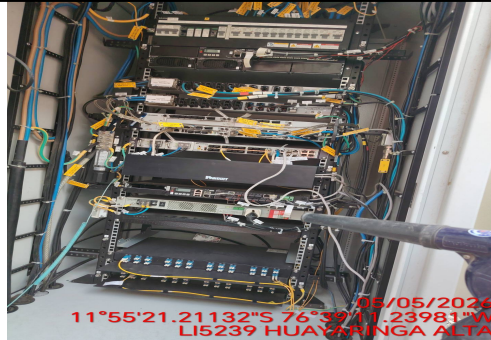
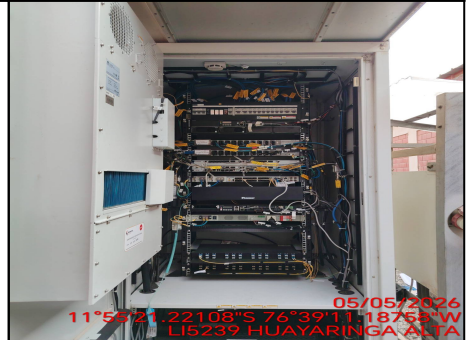
### LIMPIEZA GENERAL DE LOS EQUIPOS DEL SISTEMA

| CHECKLIST - SISTEMA DE SEGURIDAD | | |
|---|---|---|
| Sistema | OK | Limpieza de Componentes y/o equipos en general del Sistema |

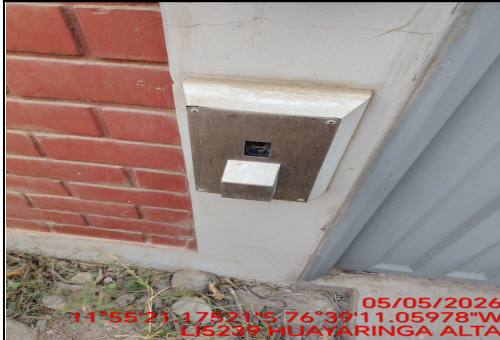
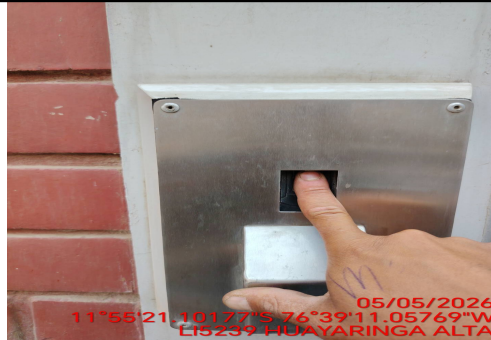
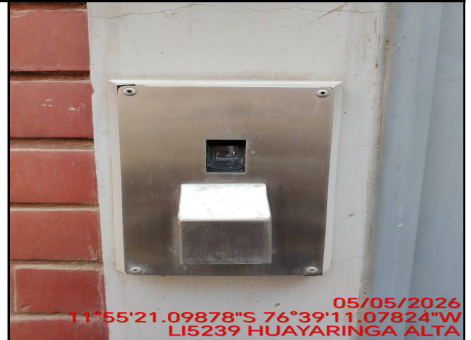
### REVISIÓN DEL BUEN FUNCIONAMIENTO DE LA LECTORA

| CHECKLIST - SISTEMA DE SEGURIDAD | | |
|---|---|---|
| Lector de Huella | OK | Verificar el buen funcionamiento de la lectora |

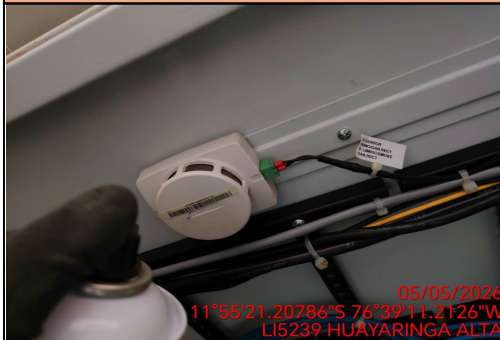
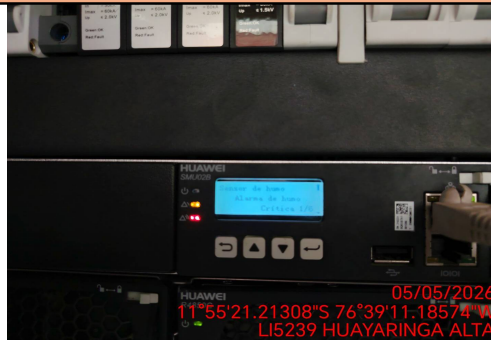
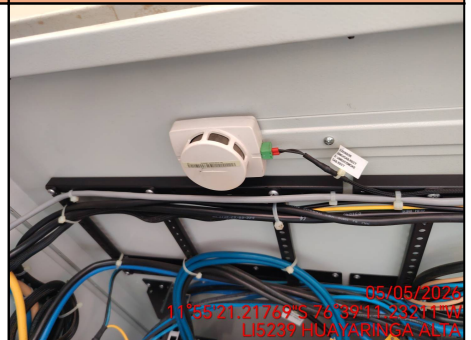
### REVISIÓN DEL FUNCIONAMIENTO DEL SENSOR DE HUMO

| CHECKLIST - SISTEMA DE SEGURIDAD | | |
|---|---|---|
| Sensor de Humo | OK | Revisión estado del sensor de Humo |
| Sensor de Humo | OK | Verificar activación de la sirena y alarma generada en NOC |

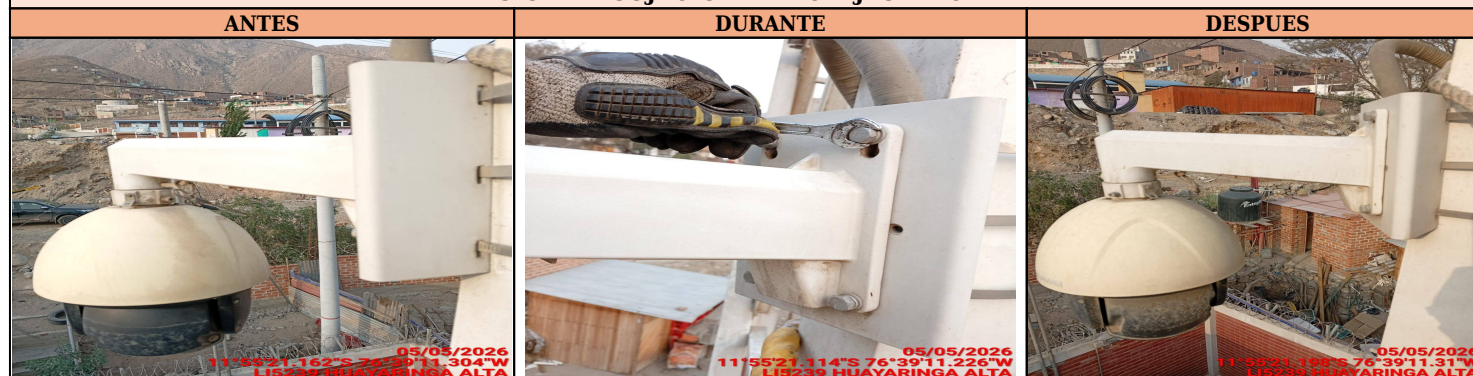
# REVISIÓN DE SUJECCIÓN Y ANCLAJES DE CÁMARA

| CHECKLIST - SISTEMA DE SEGURIDAD | | |
|---|---|---|
| Cámara | OK | Revisión de sujeción y anclajes de la Cámara |

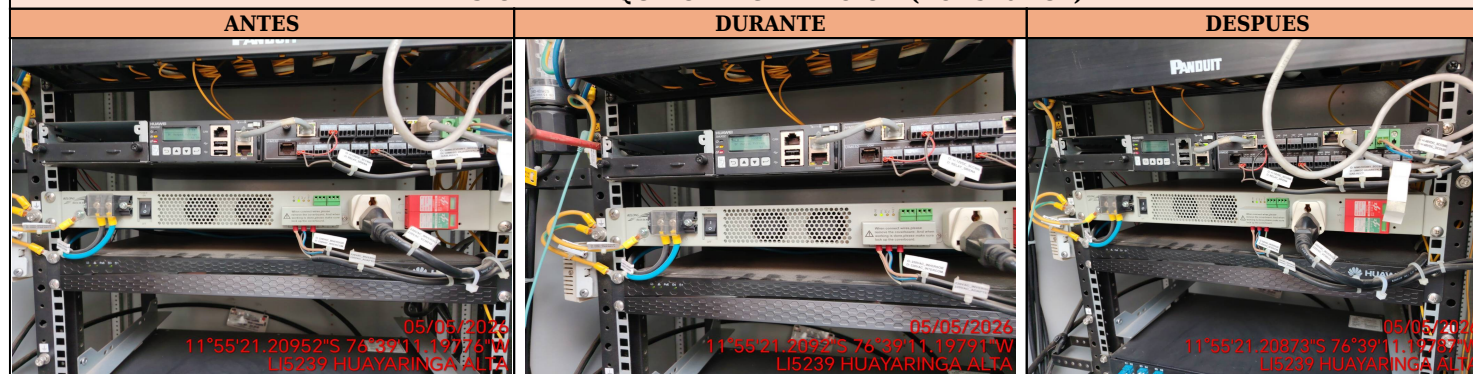
# REVISIÓN DEL EQUIPO DE GRABACIÓN (VCN510 - 8P)

| CHECKLIST - SISTEMA DE SEGURIDAD | | |
|---|---|---|
| Grabador de Video | OK | Verificar grabación local desde el NOC |

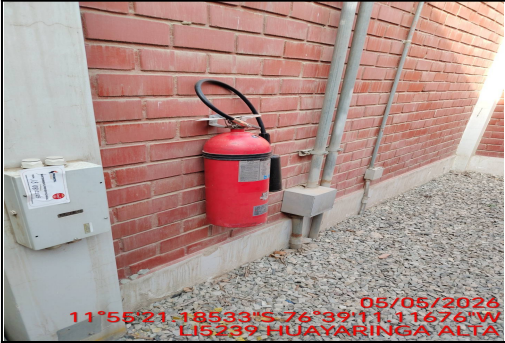
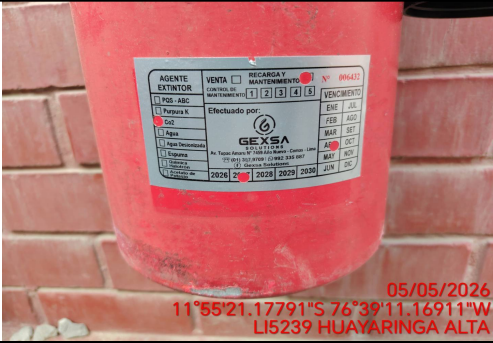
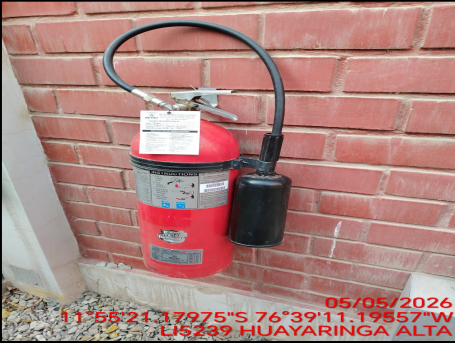
| CHECKLIST - SISTEMA DE SEGURIDAD | | |
|---|---|---|
| Extintor | OK | Verificar estado y Fecha de caducidad del Extintor |

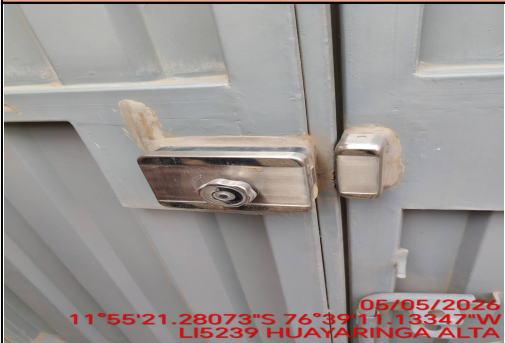
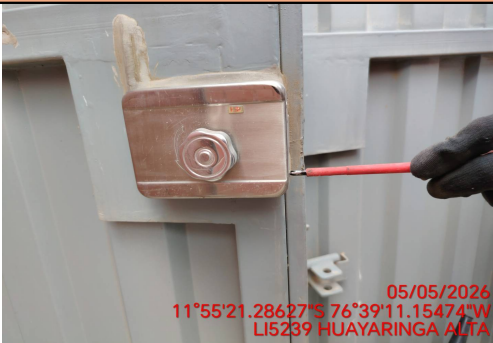
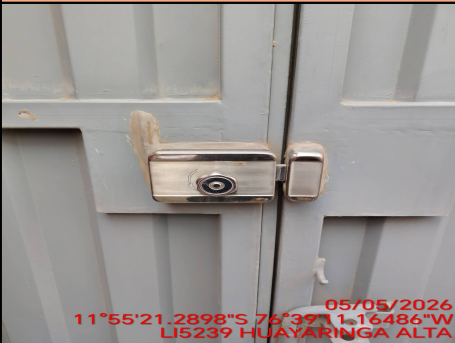
| CHECKLIST - SISTEMA DE SEGURIDAD | | |
|---|---|---|
| Chapa Eléctrica | OK | Verificar Apertura de puerta (remoto y presencial) |
