## REPORTE FOTOGRÁFICO - Sistema de Seguridad Física Interior

**Nombre de la Estacion:** PACARAOS  
**Nombre de Localidad:** PACARAOS  
**Fecha:** 29/04/2026 - 29/04/2026  
**Dirección:** CP PACARAOS  
**ID site:** LI5144  
**CRQ:** CRQ00000059872

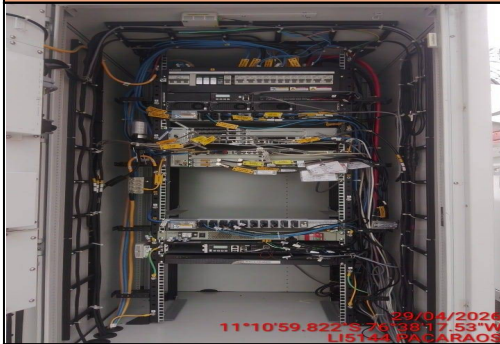
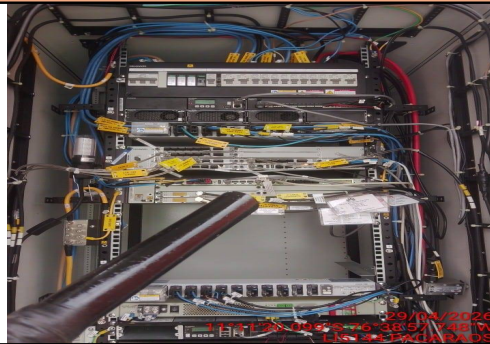
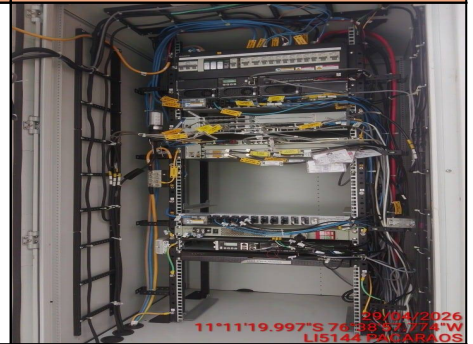
### LIMPIEZA GENERAL DE LOS EQUIPOS DEL SISTEMA

| CHECKLIST - SISTEMA DE SEGURIDAD | | |
|---|---|---|
| Sistema | OK | Limpieza de Componentes y/o equipos en general del Sistema |

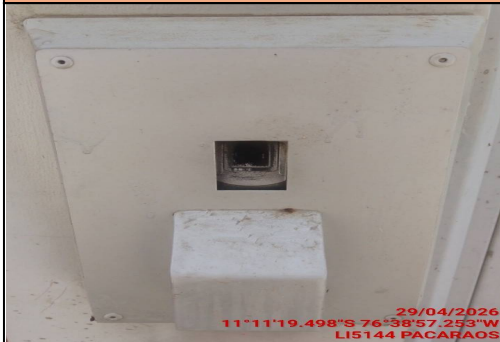
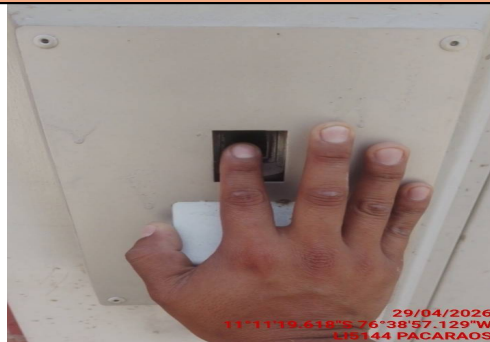
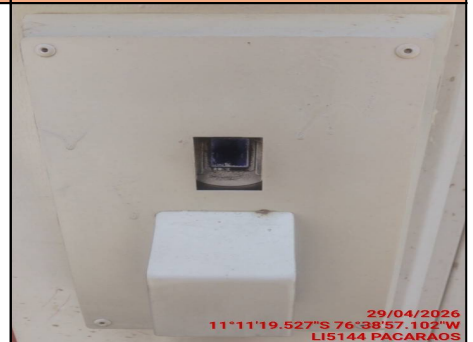
### REVISIÓN DEL BUEN FUNCIONAMIENTO DE LA LECTORA

| CHECKLIST - SISTEMA DE SEGURIDAD | | |
|---|---|---|
| Lector de Huella | OK | Verificar el buen funcionamiento de la lectora |

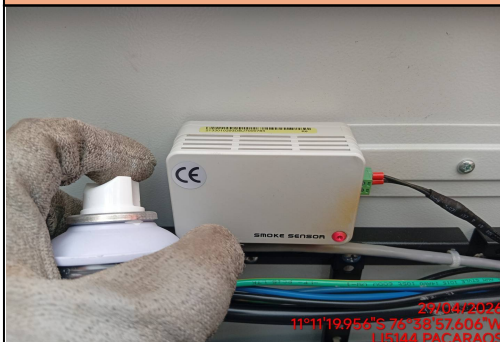
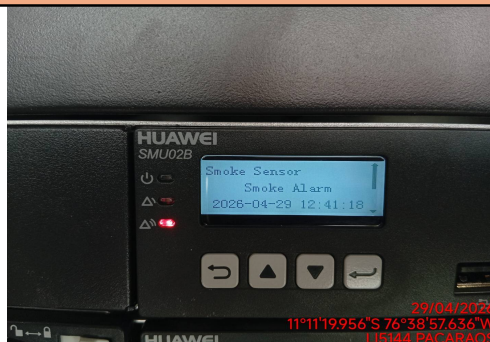
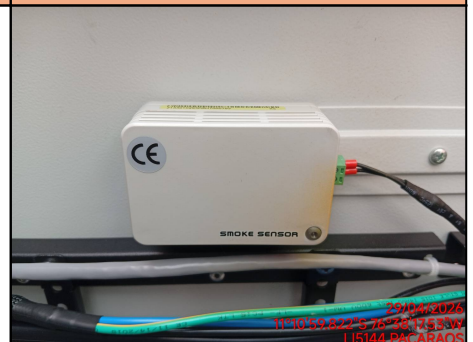
### REVISIÓN DEL FUNCIONAMIENTO DEL SENSOR DE HUMO

| CHECKLIST - SISTEMA DE SEGURIDAD | | |
|---|---|---|
| Sensor de Humo | OK | Revisión estado del sensor de Humo |
| Sensor de Humo | OK | Verificar activación de la sirena y alarma generada en NOC |

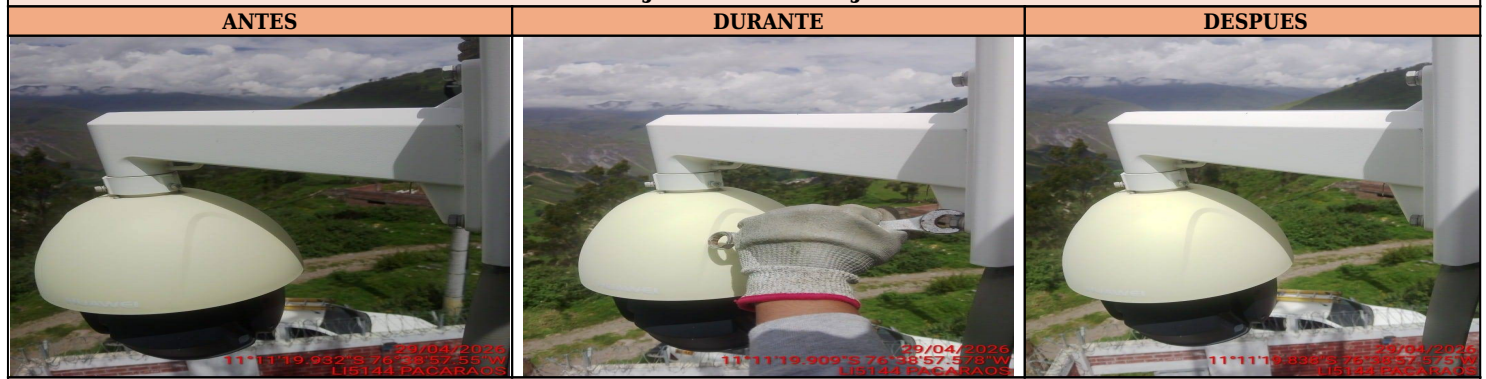
### REVISIÓN DE SUJECCIÓN Y ANCLAJES DE CÁMARA

| CHECKLIST - SISTEMA DE SEGURIDAD | | |
|---|---|---|
| Cámara | OK | Revisión de sujeción y anclajes de la Cámara |

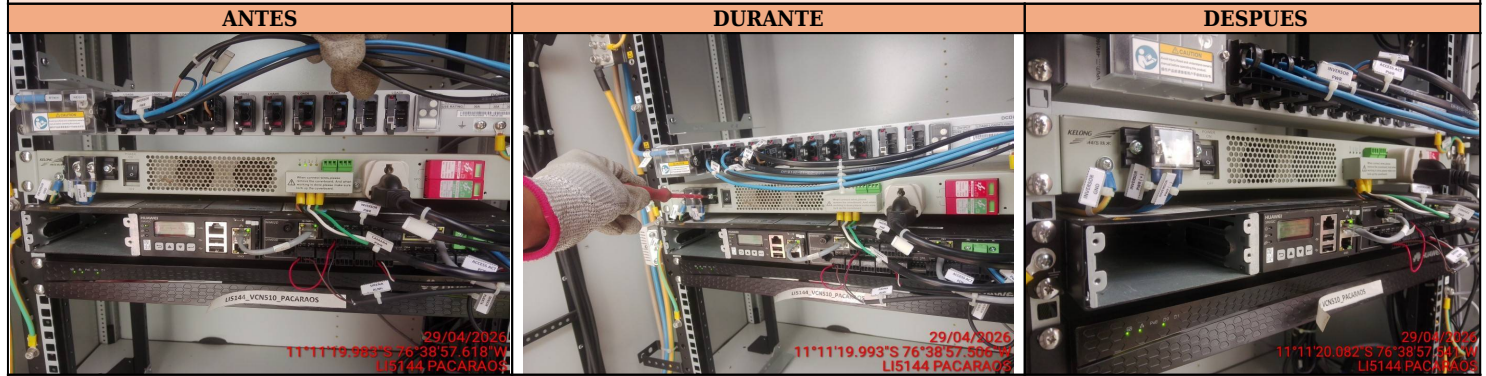
### REVISIÓN DEL EQUIPO DE GRABACIÓN (VCN510 - 8P)

| CHECKLIST - SISTEMA DE SEGURIDAD | | |
|---|---|---|
| Grabador de Video | OK | Verificar grabación local desde el NOC |
