## REPORTE FOTOGRÁFICO - SUPERVISION

**Nombre de la Estacion:** PACARAOS  
**Nombre de Localidad:** PACARAOS  
**Fecha:** 29/04/2026 - 29/04/2026  
**Dirección:** CP PACARAOS  
**ID site:** LI5144  
**CRQ:** CRQ000000059872

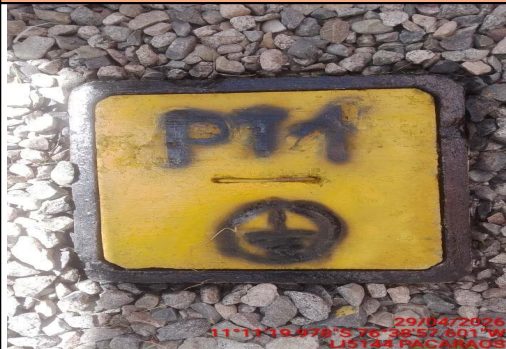
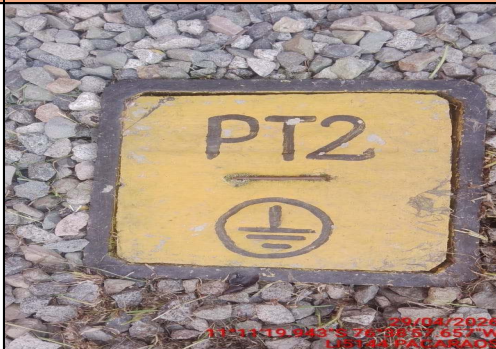
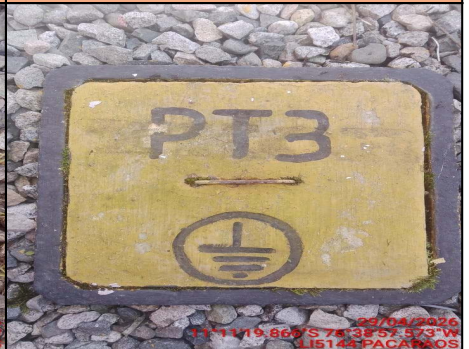
### TAPAS STAP: PINTADO DE TAPAS SEGUN PLANO SPAT

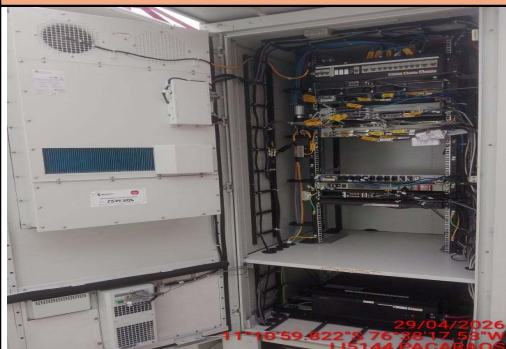
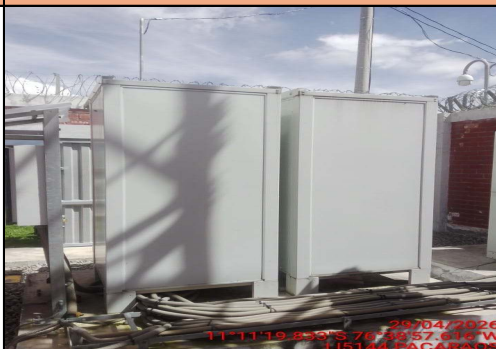
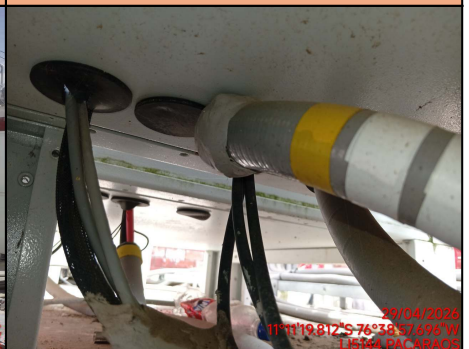
### LIMPIEZA GABINETE: LIMPIEZA DENTRO, PARTE POSTERIOR, PARTE BAJA Y ENTRE LOS GABINETES

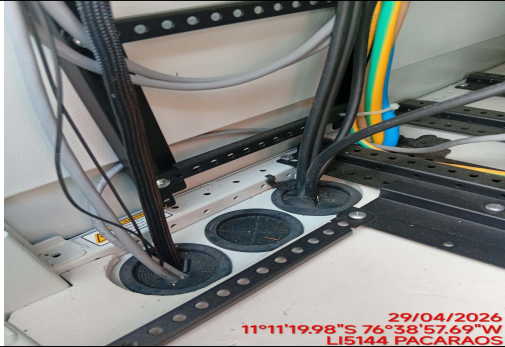
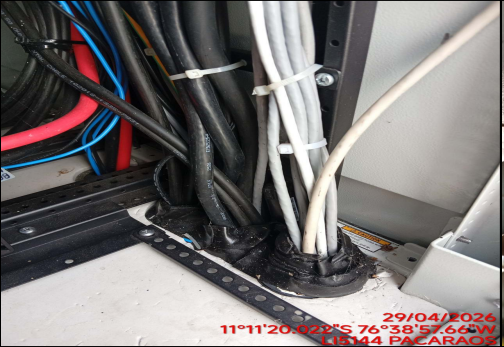
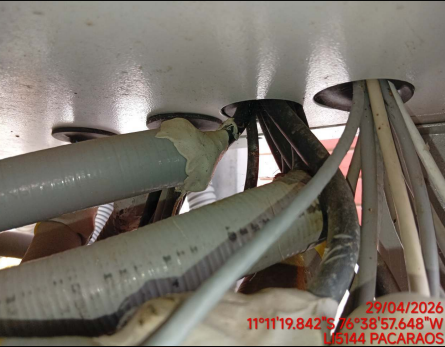
| SELLADO: SELLADO DE EQUIPOS Y DUCTOS POR DONDE INGRESAN LOS CABLES AL GABINETE (CON SIKAFLEX) | | |

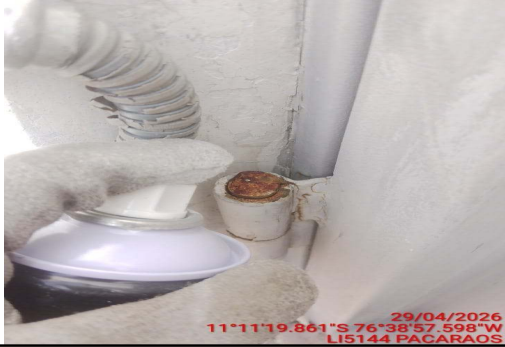
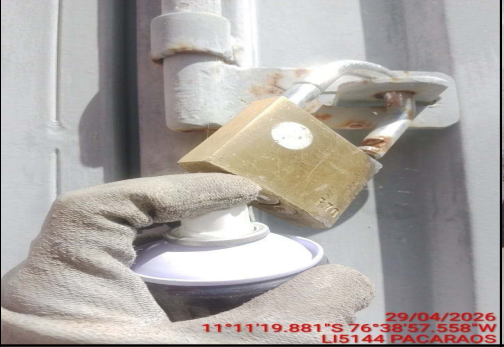
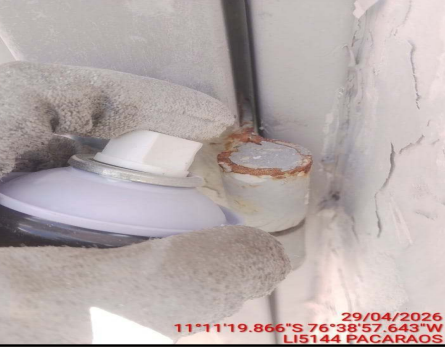
| SELLADO: SELLADO DE EQUIPOS Y DUCTOS POR DONDE INGRESAN LOS CABLES AL GABINETE (CON SIKAFLEX) | | |
|---|---|---|
| ACEITADO: ACEITADO DE PUERTAS Y CANDADOS | | |

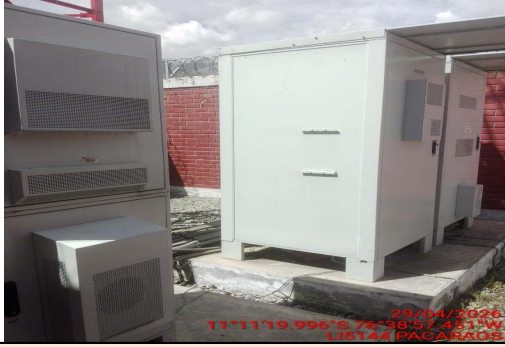
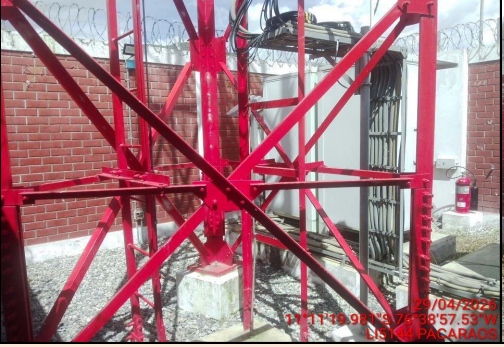
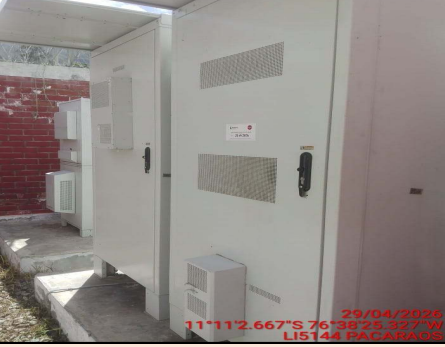
| SELLADO: SELLADO DE EQUIPOS Y DUCTOS POR DONDE INGRESAN LOS CABLES AL GABINETE (CON SIKAFLEX) | | |
|---|---|---|
| LIMPIEZA INTERIOR: LIMPIEZA INTERIOR DEL SITE / DESMALEZADO | | |

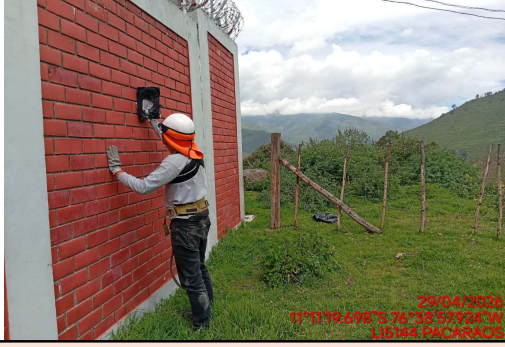
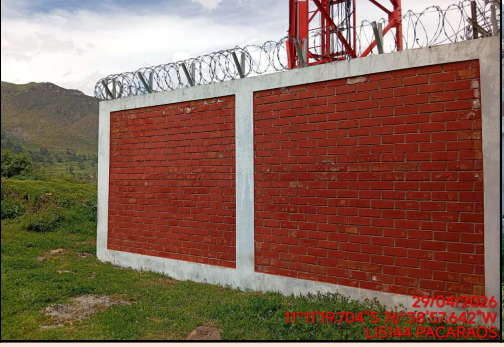
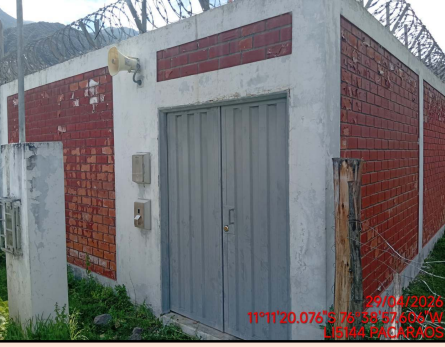
| SELLADO: SELLADO DE EQUIPOS Y DUCTOS POR DONDE INGRESAN LOS CABLES AL GABINETE (CON SIKAFLEX) | | |
|---|---|---|
| LIMPIEZA EXTERIOR: LIMPIEZA EXTERIOR DEL SITE / DESMALEZADO | | |

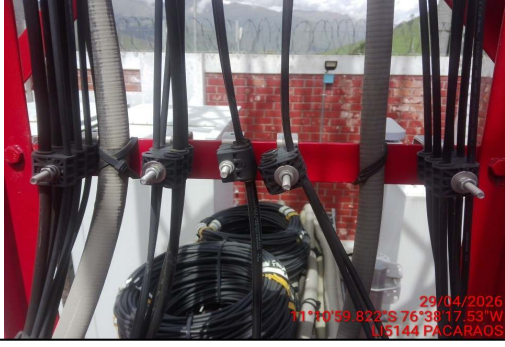
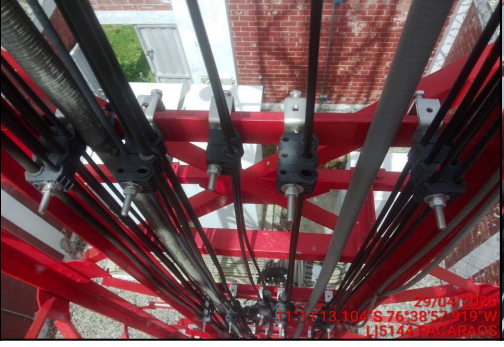
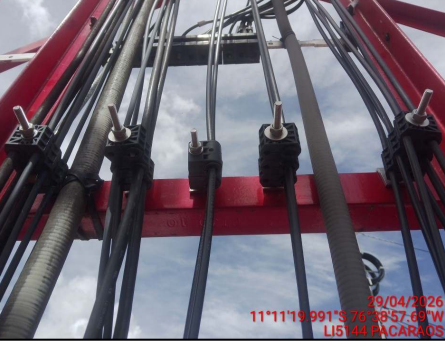
| SELLADO: SELLADO DE EQUIPOS Y DUCTOS POR DONDE INGRESAN LOS CABLES AL GABINETE (CON SIKAFLEX) | | |
|---|---|---|
| CLAMPS: REVISION DE CLAMPS EN CABLES IF, FO Y ENERGIZADO DE RRU's | | |

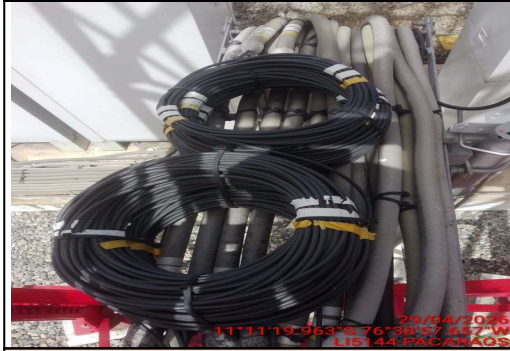
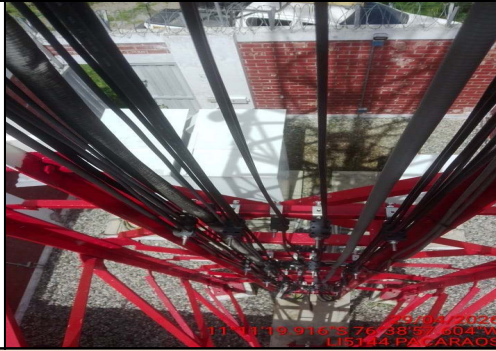
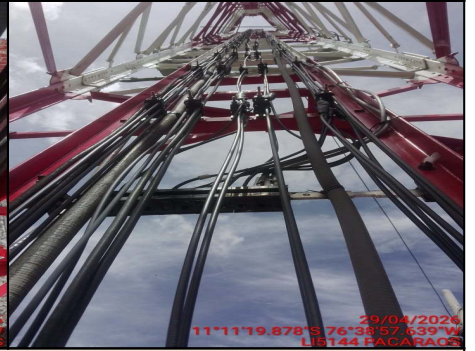
**GROUNDING KIT: REVISION DE ATERRAMIENTO DE CABLES IF, FO Y ENERGIZADO DE RRUs****FOTO 1**

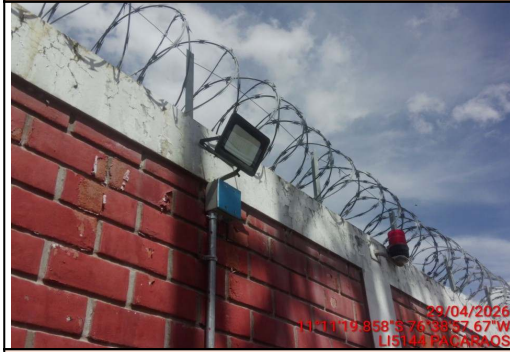
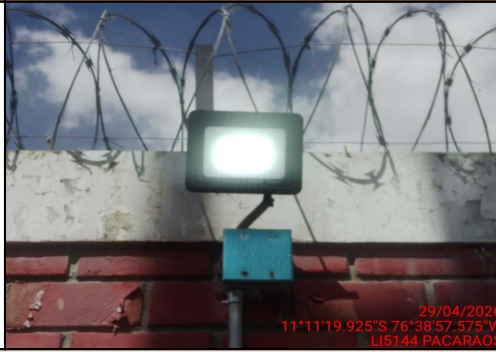
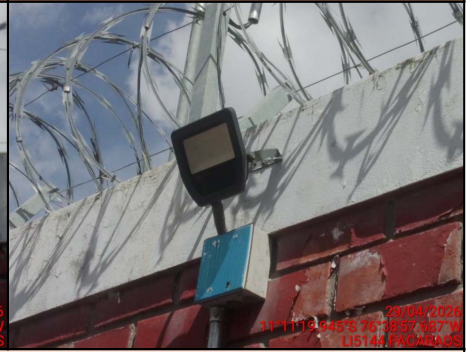
**REVISION DEL ESTADO DE LUMINARIA DE EMERGENCIA (LUMINARIA ENCENDIDA Y APAGADA)****FOTO 1**

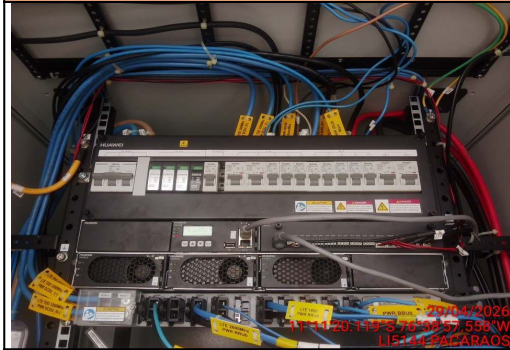
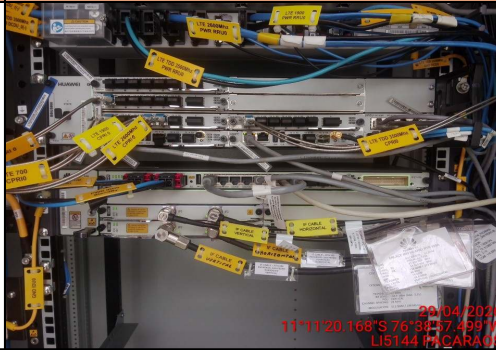
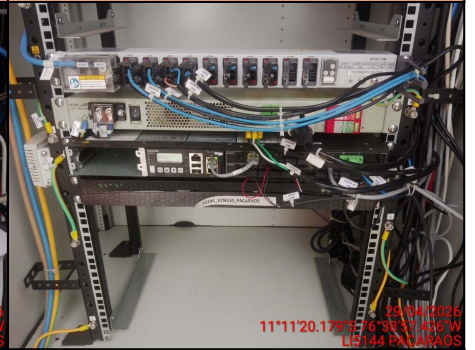
**ETIQUETADO DE DATOS, POWER, TIERRA DE IDU Y TIERRA DE BBU CORRECTAMENTE ETIQUETADOS****FOTO 1**

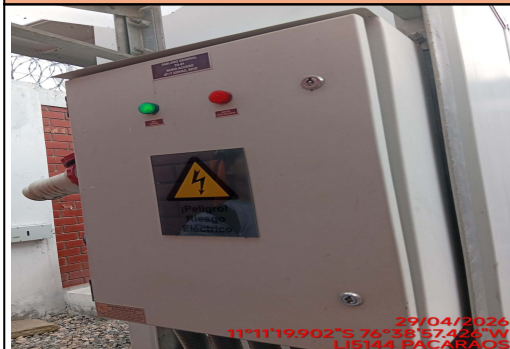
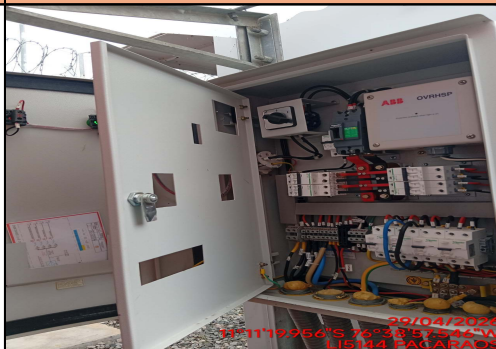
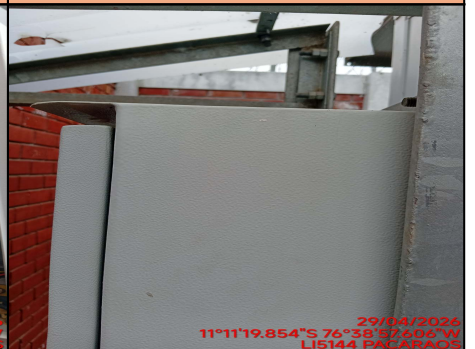
**TABLERO PRONATEL: REVISION DEL ESTADO FISICO DE TABLERO (CORROSION / OXIDO)****FOTO 1**

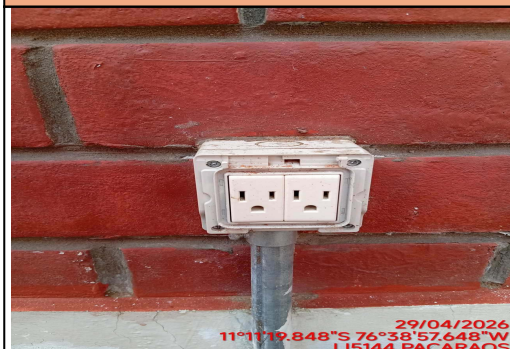
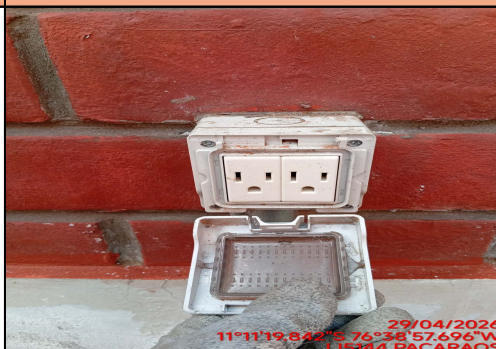
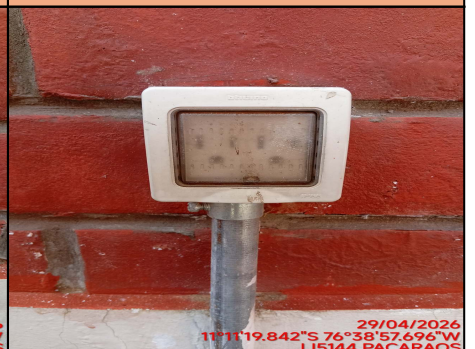
**TOMACORRIENTES: REVISION DEL ESTADO FISICO DE TOMACORRIENTES****FOTO 1**

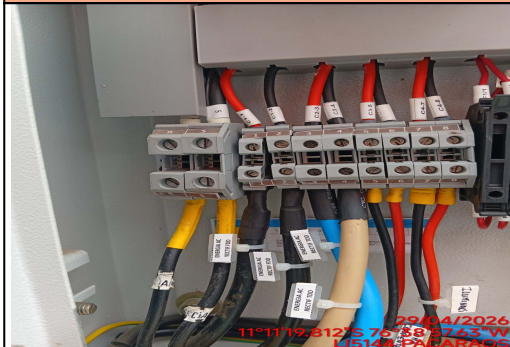
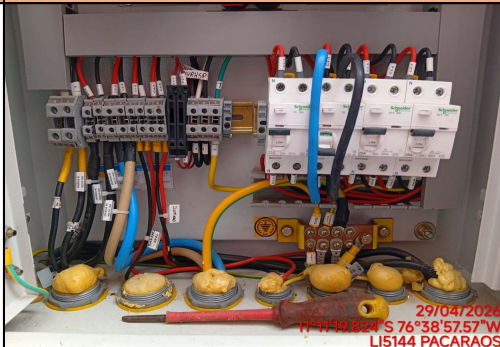
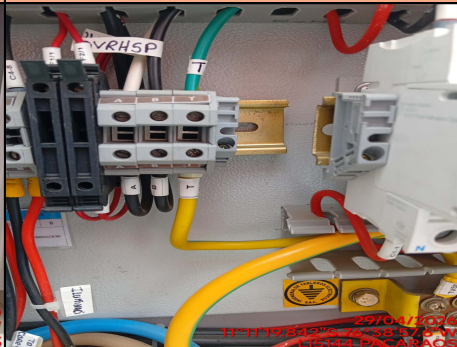
**BORNERAS: DETECCION DE TERMINALES DE CABLES EN TABLERO GENERAL SIN BORNERA**

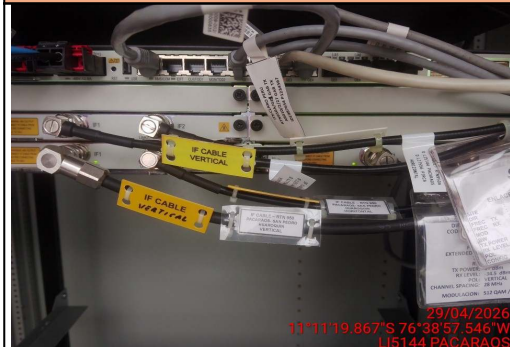
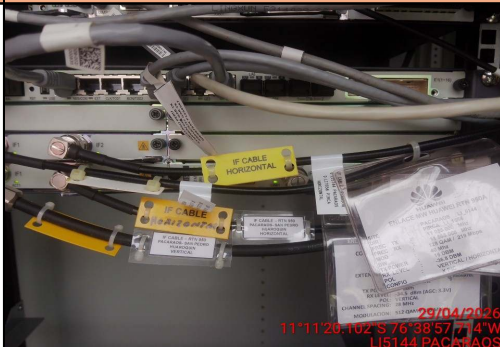
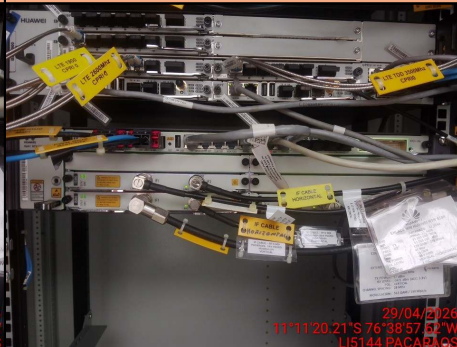
**CONECTORES: DETECCION DE CONECTORES FI EN IDU SIN PROTECCION DE MANGA TERMOCONTRAIBLE**
