## REPORTE FOTOGRÁFICO - SUPERVISION

**Nombre de la Estacion:** PASAMAYO  
**Nombre de Localidad:** AUCALLAMA  
**Fecha:** 21/04/2026 - 22/04/2026  
**Dirección:** CENTRO POBLADO PASAMAYO  
**ID site:** LI4452  
**CRQ:** CRQ000000055820

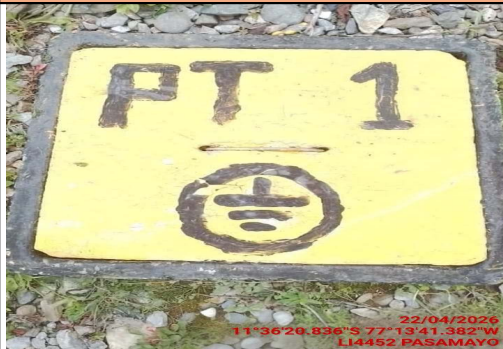
FOTO 1

### TAPAS STAP: PINTADO DE TAPAS SEGUN PLANO SPAT

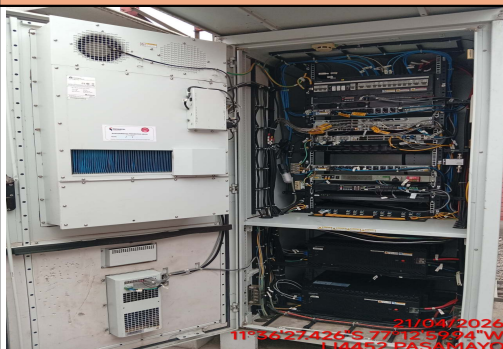
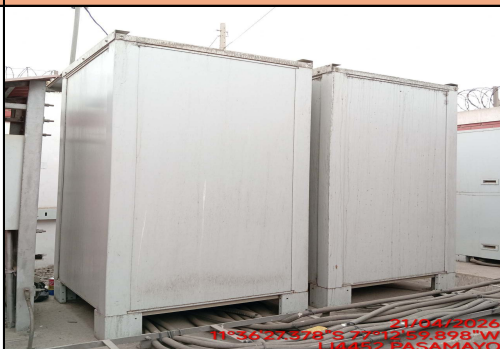
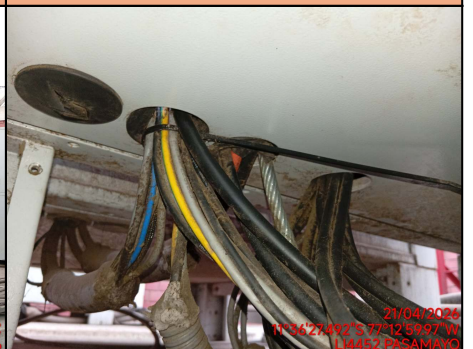
### LIMPIEZA GABINETE: LIMPIEZA DENTRO, PARTE POSTERIOR, PARTE BAJA Y ENTRE LOS GABINETES

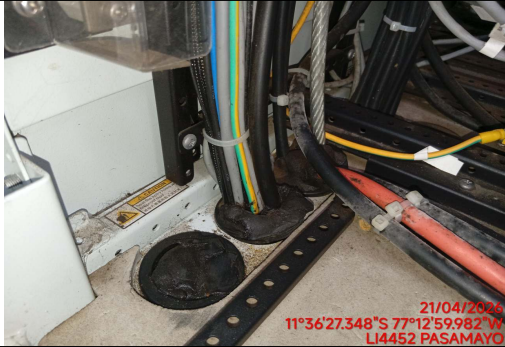
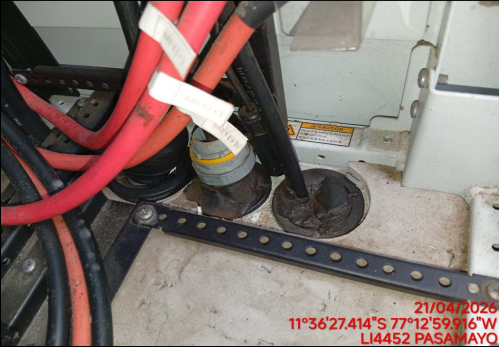
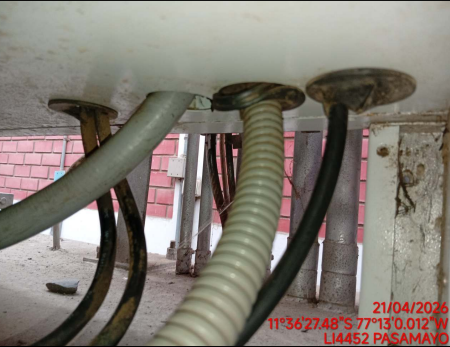
| SELLADO: SELLADO DE EQUIPOS Y DUCTOS POR DONDE INGRESAN LOS CABLES AL GABINETE (CON SIKAFLEX) | | |

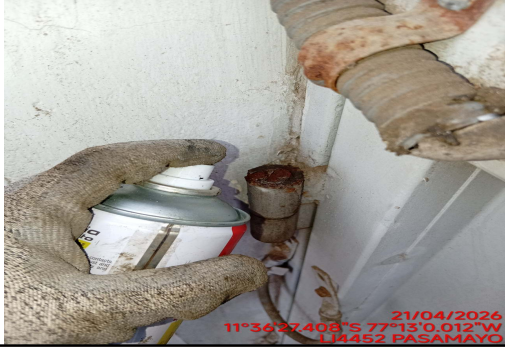
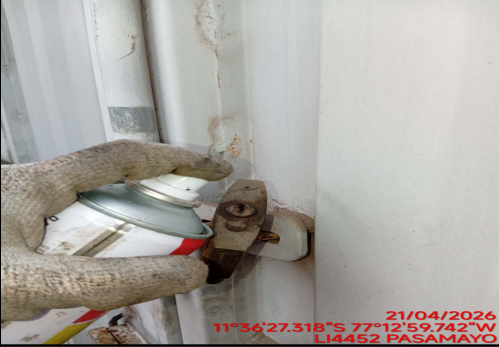
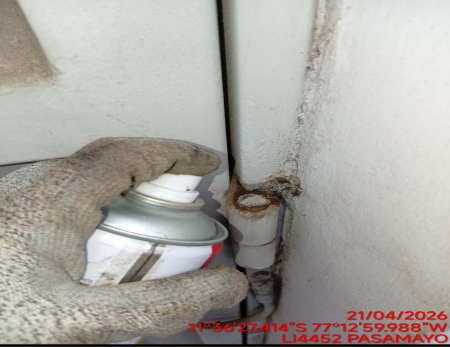
| SELLADO: SELLADO DE EQUIPOS Y DUCTOS POR DONDE INGRESAN LOS CABLES AL GABINETE (CON SIKAFLEX) | | |
|---|---|---|
| ACEITADO: ACEITADO DE PUERTAS Y CANDADOS | | |

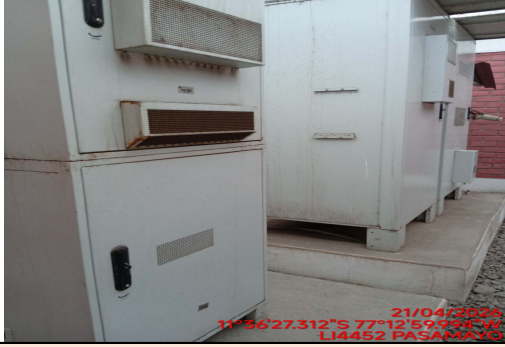
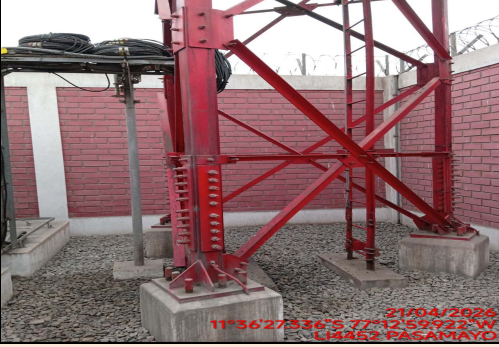
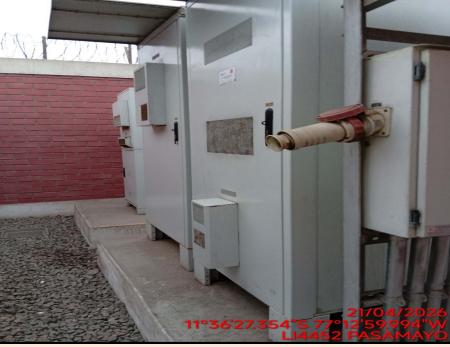
| SELLADO: SELLADO DE EQUIPOS Y DUCTOS POR DONDE INGRESAN LOS CABLES AL GABINETE (CON SIKAFLEX) | | |
|---|---|---|
| LIMPIEZA INTERIOR: LIMPIEZA INTERIOR DEL SITE / DESMALEZADO | | |

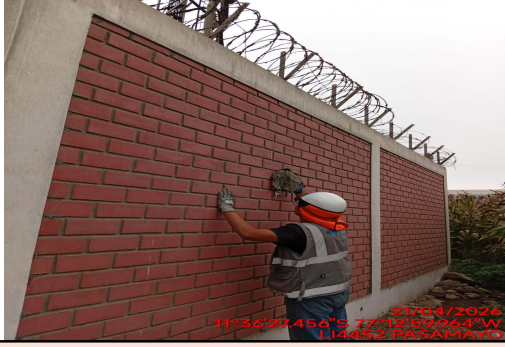
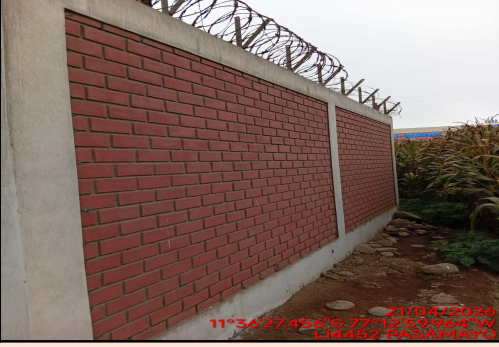
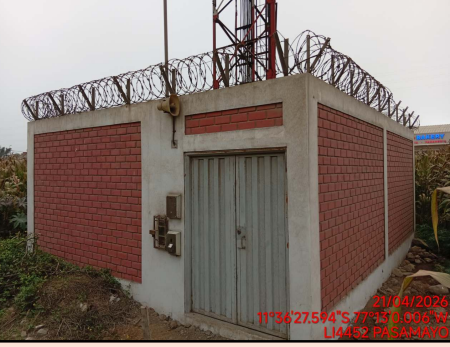
| SELLADO: SELLADO DE EQUIPOS Y DUCTOS POR DONDE INGRESAN LOS CABLES AL GABINETE (CON SIKAFLEX) | | |
|---|---|---|
| LIMPIEZA EXTERIOR: LIMPIEZA EXTERIOR DEL SITE / DESMALEZADO | | |

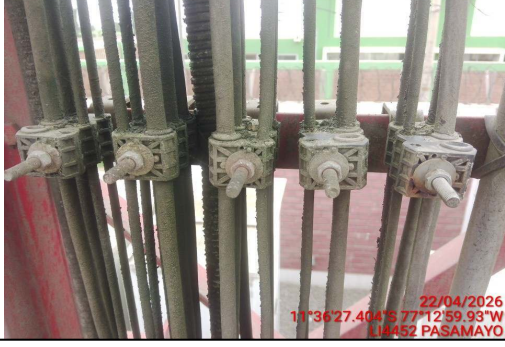
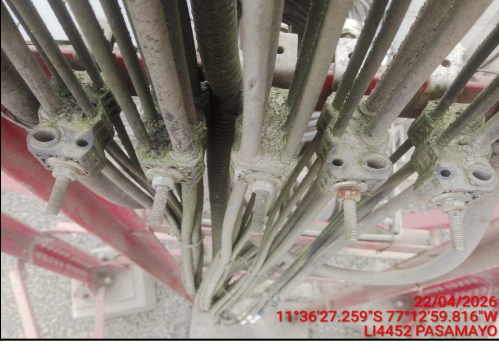
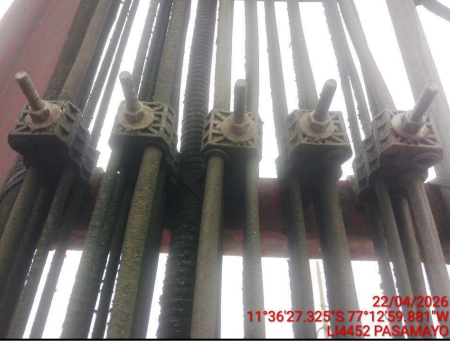
| SELLADO: SELLADO DE EQUIPOS Y DUCTOS POR DONDE INGRESAN LOS CABLES AL GABINETE (CON SIKAFLEX) | | |
|---|---|---|
| CLAMPS: REVISION DE CLAMPS EN CABLES IF, FO Y ENERGIZADO DE RRU's | | |

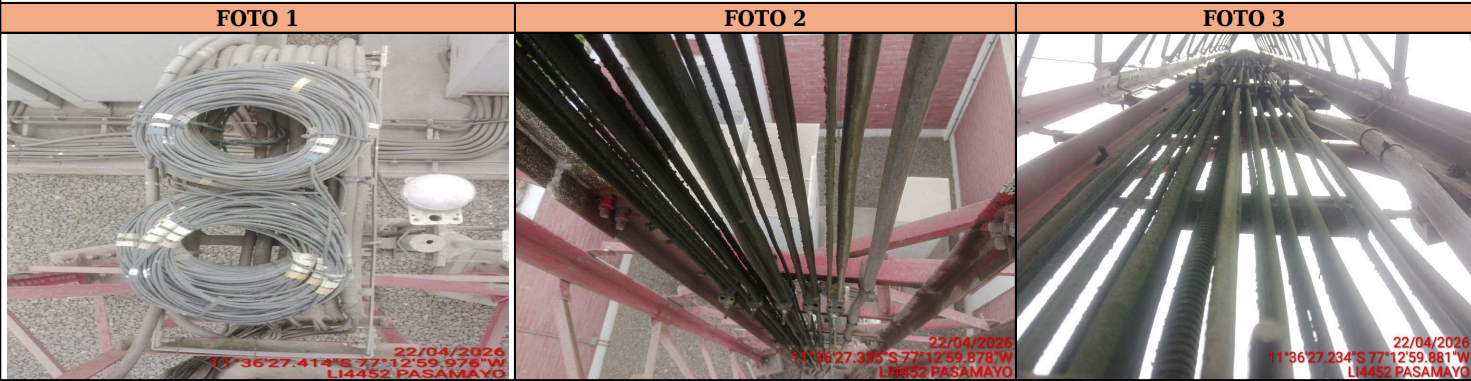
GROUNDING KIT: REVISION DE ATERRAMIENTO DE CABLES IF, FO Y ENERGIZADO DE RRUs

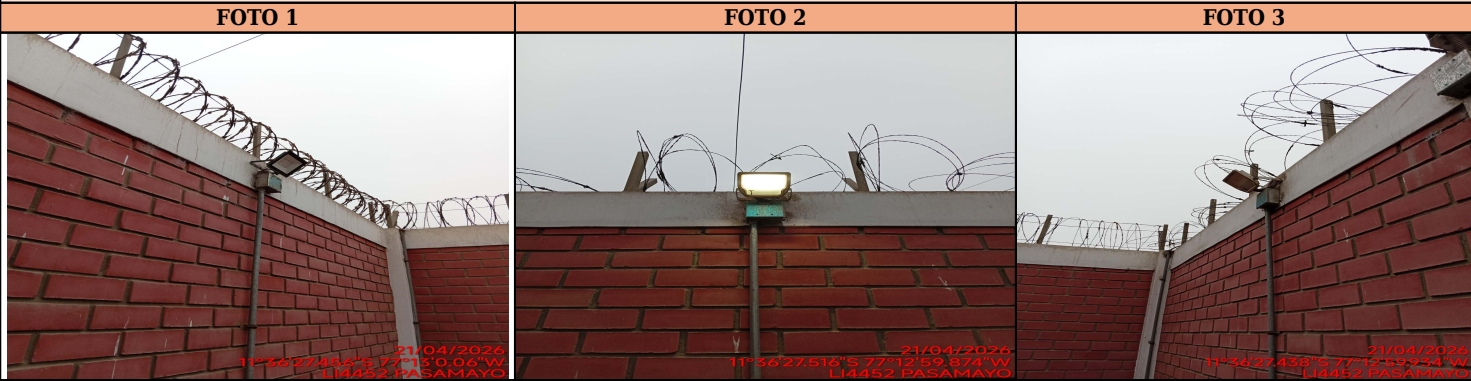
REVISION DEL ESTADO DE LUMINARIA DE EMERGENCIA (LUMINARIA ENCENDIDA Y APAGADA)

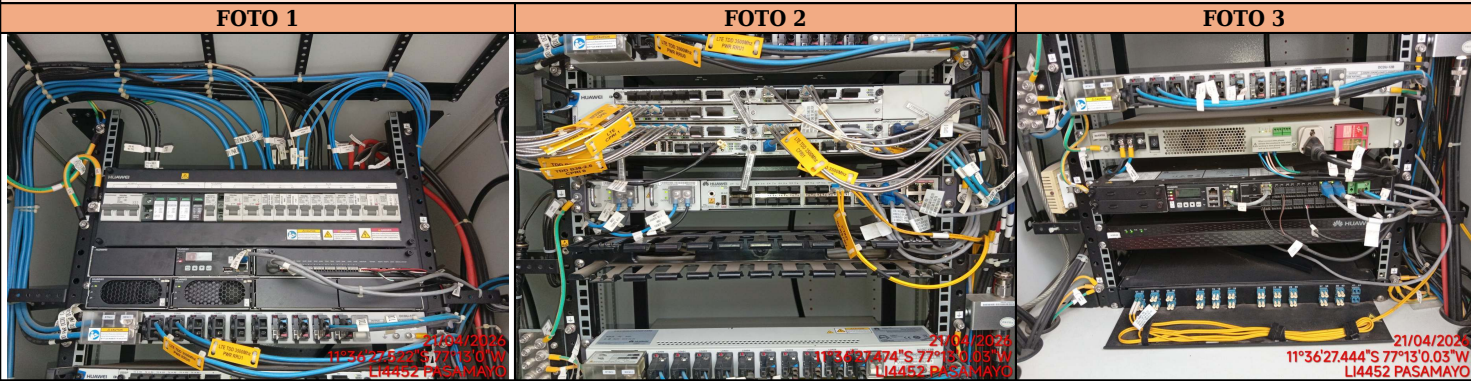
ETIQUETADO DE DATOS, POWER, TIERRA DE IDU Y TIERRA DE BBU CORRECTAMENTE ETIQUETADOS

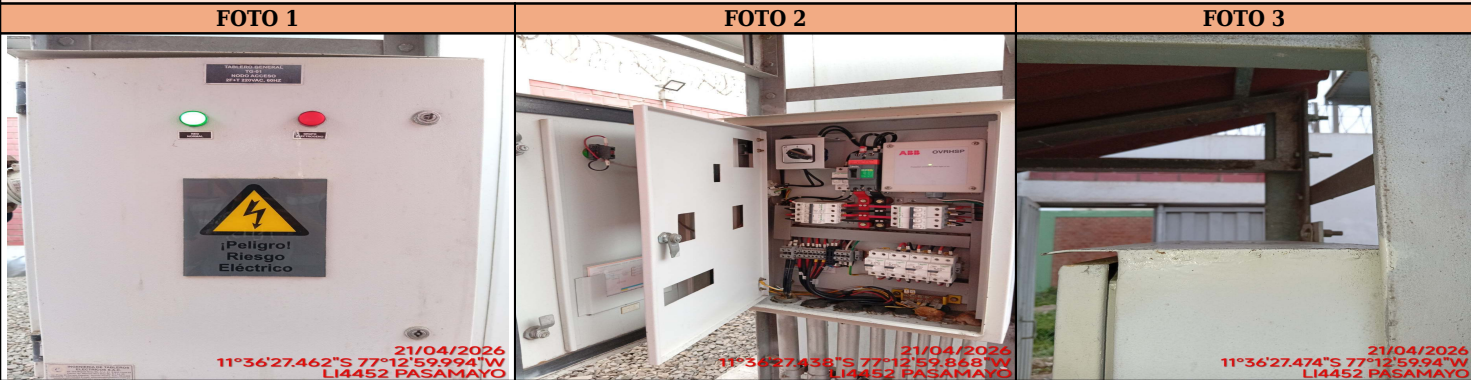
TABLERO PRONATEL: REVISION DEL ESTADO FISICO DE TABLERO (CORROSION / OXIDO)

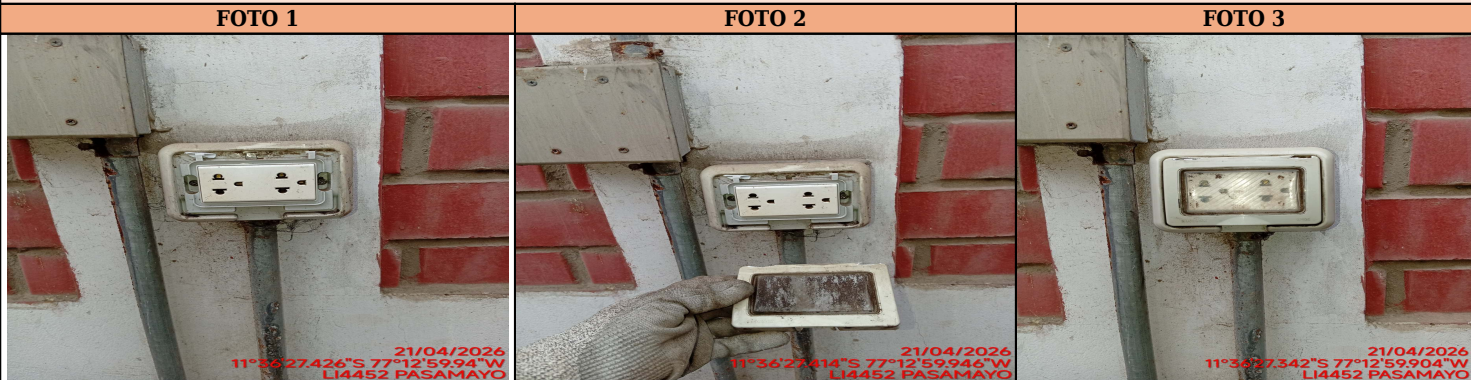
TOMACORRIENTES: REVISION DEL ESTADO FISICO DE TOMACORRIENTES

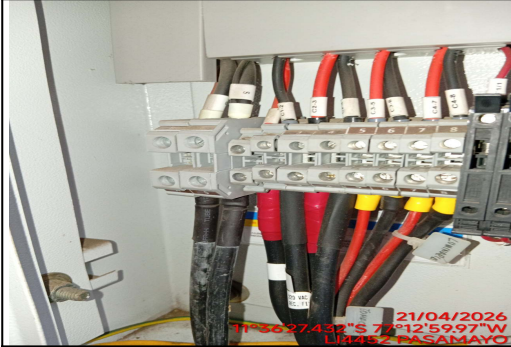
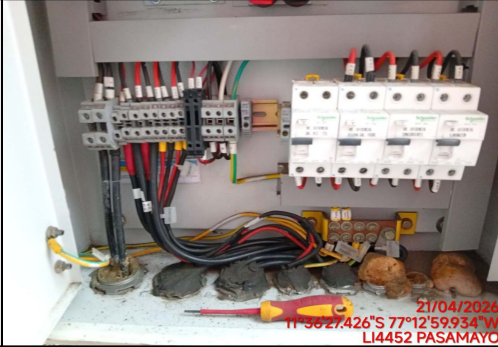
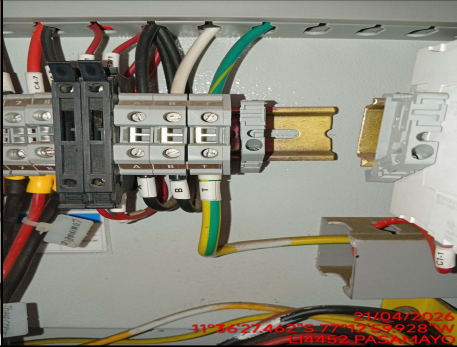
**BORNERAS: DETECCION DE TERMINALES DE CABLES EN TABLERO GENERAL SIN BORNERA**
