## REPORTE FOTOGRÁFICO - Sistema de Obras Civiles / Seguridad Exterior

Nombre de la Estacion: SAN\_JUAN\_DE\_TUNAN  
Nombre de Localidad: PARAMONGA  
Fecha: 06/05/2026 - 06/05/2026  
Direccion: CP SAN JUAN DE TUNAN  
ID site: LI3854  
CRQ: CRQ000000063094

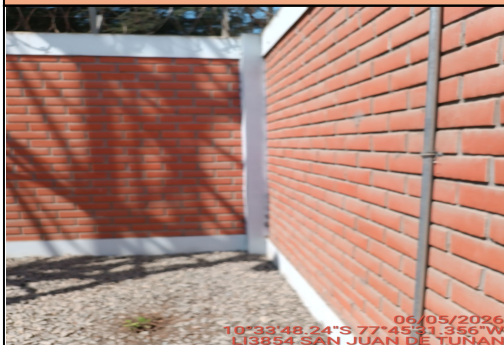
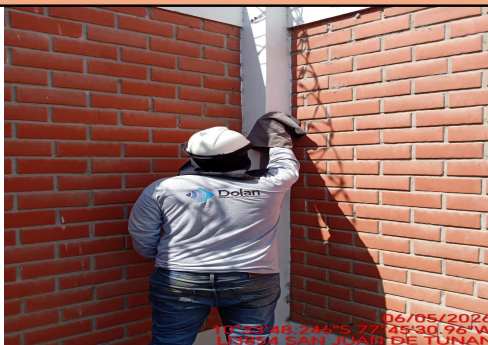
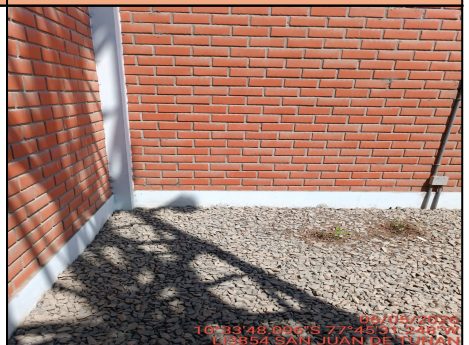
### REVISION DEL ESTADO DE COLUMNAS Y VIGAS

| CHECKLIST - OBRA CIVIL | | |
|---|---|---|
| Estructura | OK | Verificar el estado de la estructura en general |

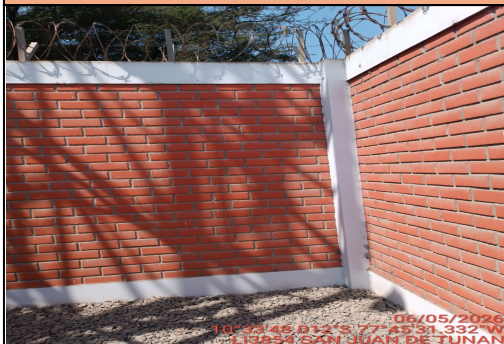
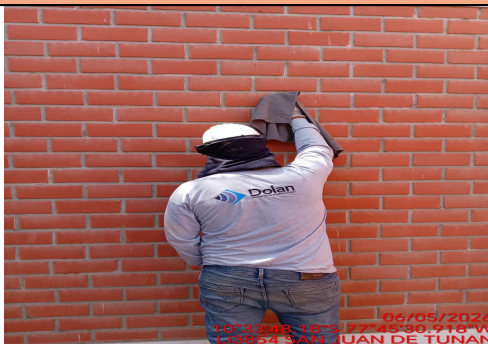
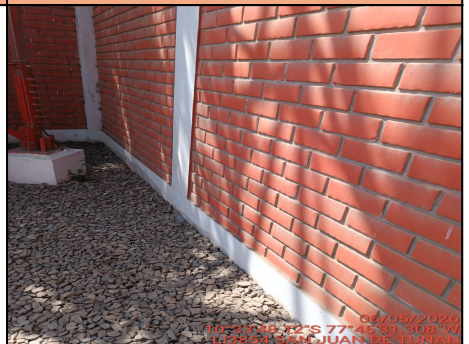
### REVISION DEL ESTADO DEL CERCO PERIMETRICO

| CHECKLIST - OBRA CIVIL | | |
|---|---|---|
| Estado de Puertas y paredes | OK | Verificar el estado de puertas, paredes y cerraduras |

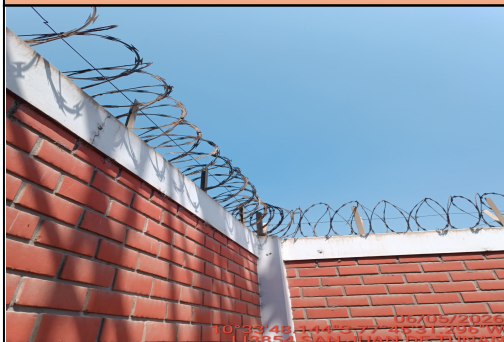
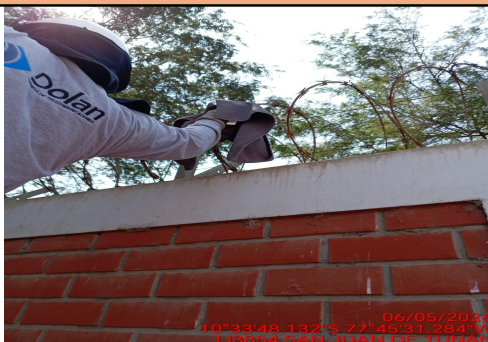
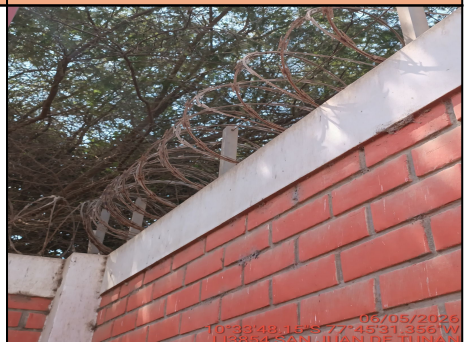
### REVISION DEL ESTADO DE LA CONCERTINA

| CHECKLIST - OBRA CIVIL | | |
|---|---|---|
| Concertina | OK | Verificar el estado de la concertina |
