## REPORTE FOTOGRÁFICO - Observaciones Internas

**Nombre de la Estacion:** SANTA\_CRUZ\_HUAURA  
**Nombre de Localidad:** IHUARI  
**Fecha:** 01/05/2026 - 01/05/2026  
**Direccion:** CERRO CONTUYUC  
**ID site:** LI1545  
**CRQ:** CRQ000000061656

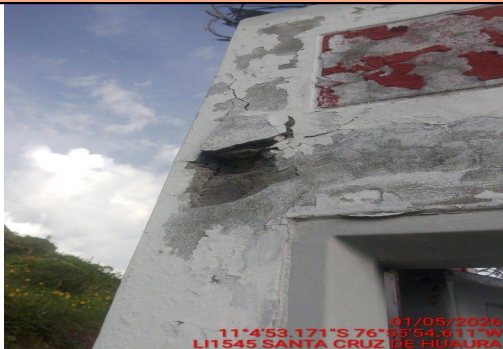
#### FOTO 1

### PAREDES Y COLUMNAS CON FISURAS

### CRITICIDAD

### ALTA

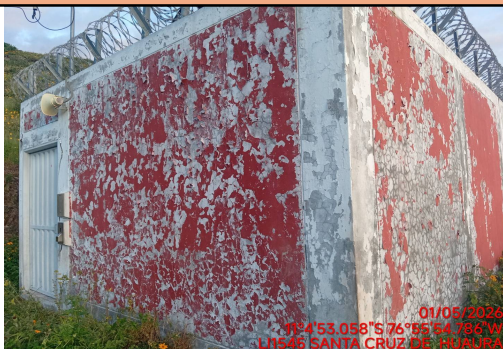
#### FOTO 1

### PAREDES Y COLUMNAS CON PROBLEMAS DE PINTURA

### CRITICIDAD

### ALTA
