## REPORTE FOTOGRÁFICO - Sistema de Seguridad Física Interior

**Nombre de la Estacion:** CANTERA  
**Nombre de Localidad:** NUEVO IMPERIAL  
**Fecha:** 17/04/2026 - 17/04/2026  
**Direccion:** CP CANTERAS - NUEVO IMPERIAL - CAÑETE - LIMA  
**ID site:** LI4781  
**CRQ:** CRQ000000054315

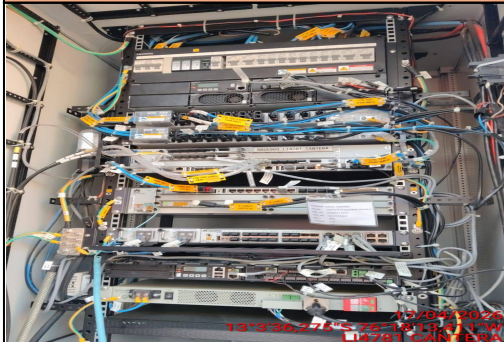
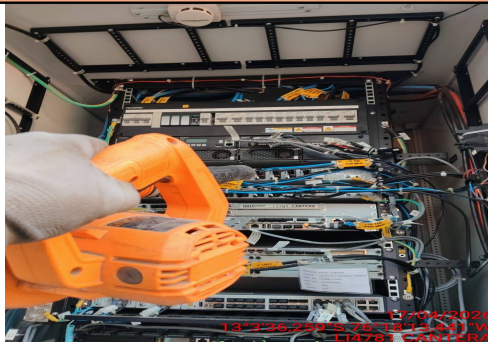
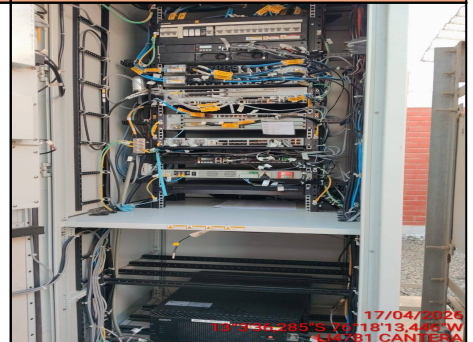
### LIMPIEZA GENERAL DE LOS EQUIPOS DEL SISTEMA

| CHECKLIST - SISTEMA DE SEGURIDAD | | |
|---|---|---|
| Sistema | OK | Limpieza de Componentes y/o equipos en general del Sistema |

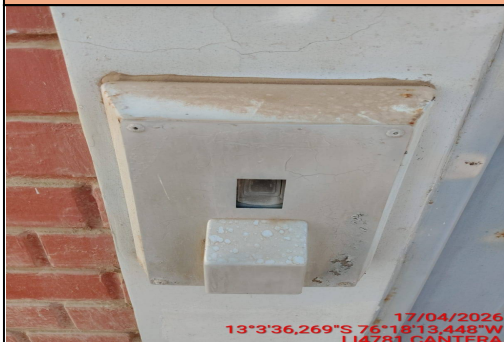
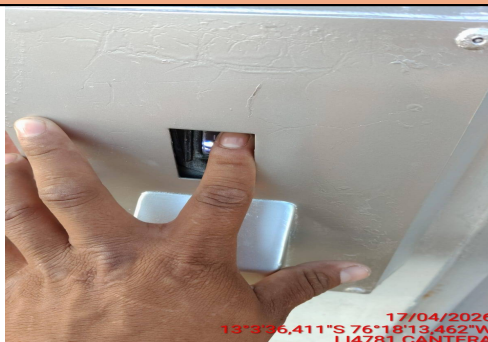
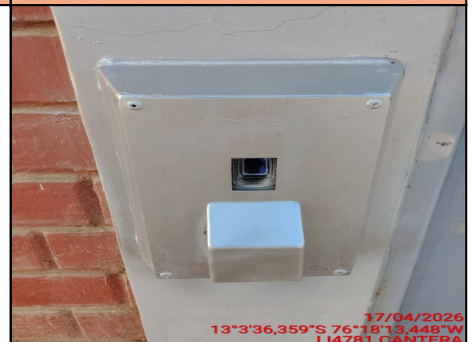
### REVISIÓN DEL BUEN FUNCIONAMIENTO DE LA LECTORA

| CHECKLIST - SISTEMA DE SEGURIDAD | | |
|---|---|---|
| Lector de Huella | OK | Verificar el buen funcionamiento de la lectora |

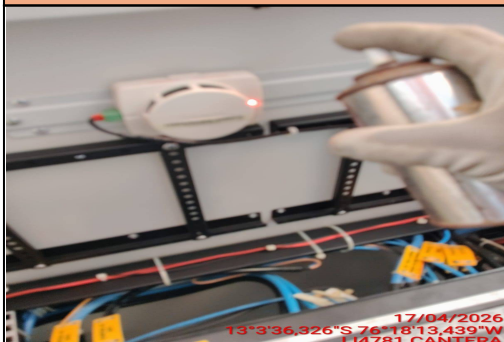
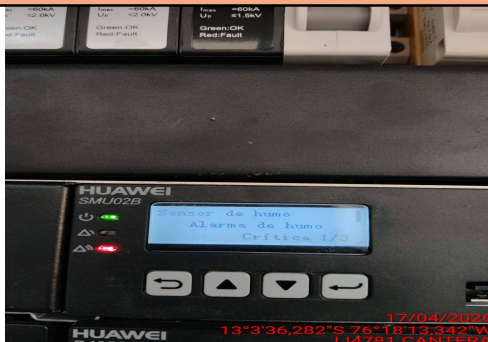
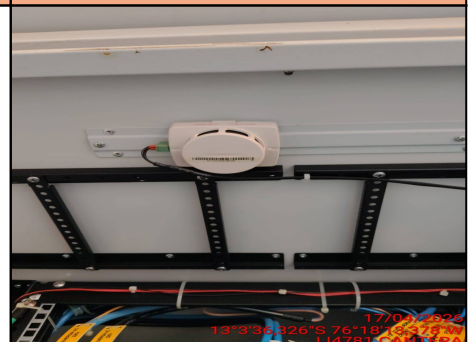
### REVISIÓN DEL FUNCIONAMIENTO DEL SENSOR DE HUMO

| CHECKLIST - SISTEMA DE SEGURIDAD | | |
|---|---|---|
| Sensor de Humo | OK | Revisión estado del sensor de Humo |
| Sensor de Humo | OK | Verificar activación de la sirena y alarma generada en NOC |

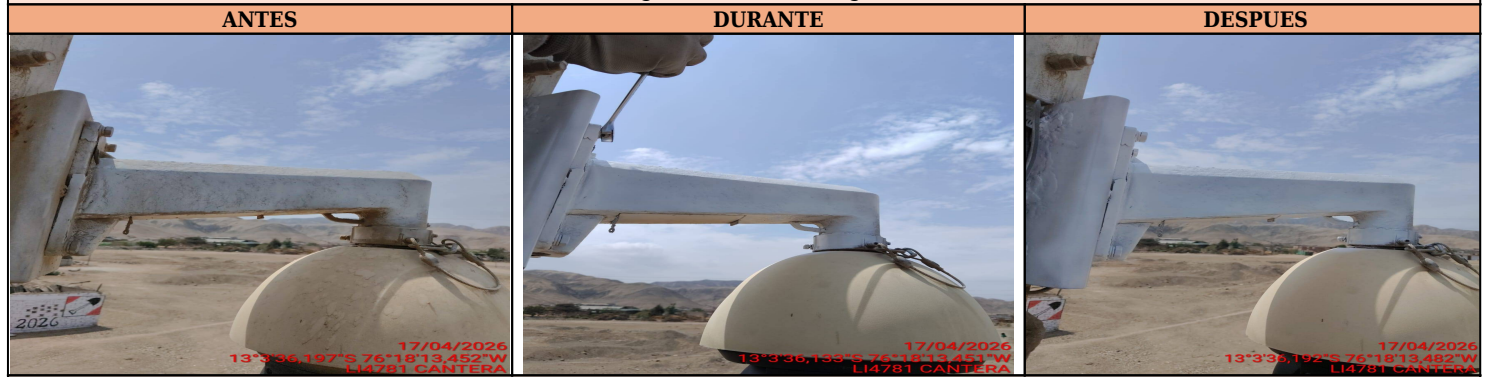
### REVISIÓN DE SUJECCIÓN Y ANCLAJES DE CÁMARA

| CHECKLIST - SISTEMA DE SEGURIDAD | | |
|---|---|---|
| Cámara | OK | Revisión de sujeción y anclajes de la Cámara |

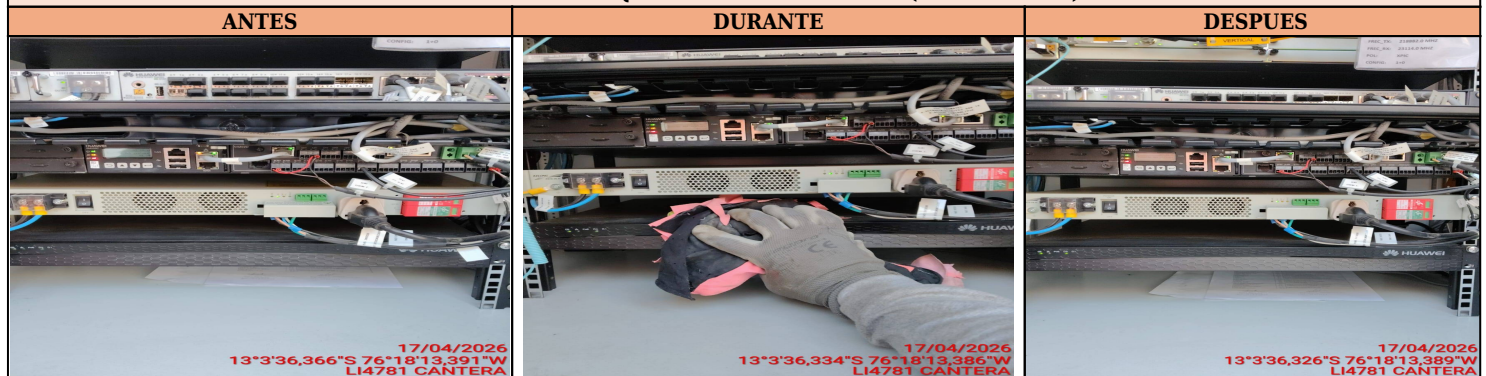
### REVISIÓN DEL EQUIPO DE GRABACIÓN (VCN510 - 8P)

| CHECKLIST - SISTEMA DE SEGURIDAD | | |
|---|---|---|
| Grabador de Video | OK | Verificar grabación local desde el NOC |

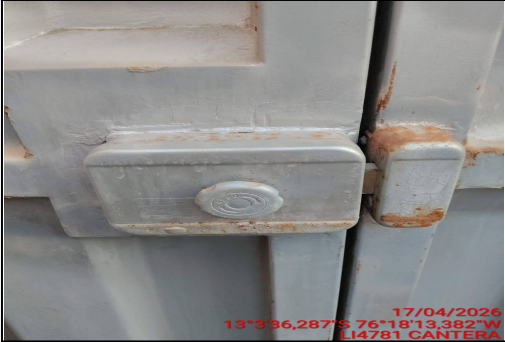
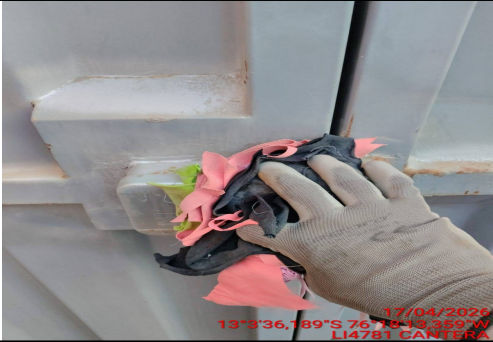
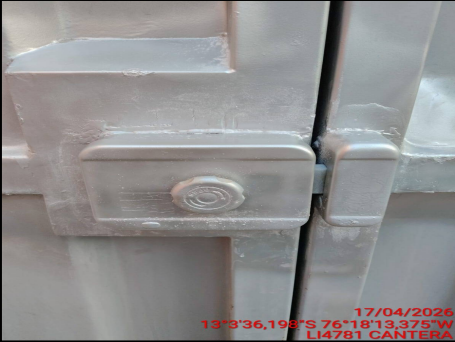
| REVISIÓN DE LA SIRENA | | |
|---|---|---|
| REVISIÓN DEL CORRECTO FUNCIONAMIENTO DE LA CHAPA ELÉCTRICA | | |

| CHECKLIST - SISTEMA DE SEGURIDAD | | |
|---|---|---|
| Chapa Eléctrica | OK | Verificar Apertura de puerta (remoto y presencial) |
