## REPORTE FOTOGRÁFICO - Sistema de Climatización A/A

**Nombre de la Estación:** JESUS\_DEL\_VALLE  
**Nombre de Localidad:** HUARAL  
**Fecha:** 06/05/2026 - 06/05/2026  
**Dirección:** CP JESUS DEL VALLE  
**ID site:** LI5031  
**CRQ:** CRQ000000062598

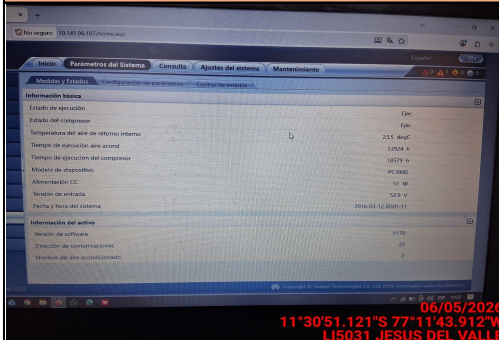
#### ANTES

### VERIFICACION DE PARAMETROS DE OPERACION: TEMPERATURA [°C]

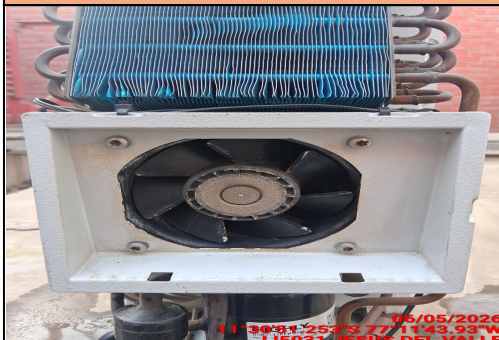
#### ANTES

### LIMPIEZA DE MOTOR DEL CONDENSADOR

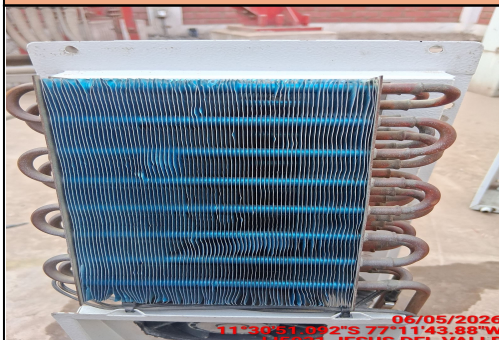
#### ANTES

### LIMPIEZA DE SERPENTIN DEL CONDENSADOR
