## REPORTE FOTOGRÁFICO - Sistema de Obras Civiles / Seguridad Exterior

**Nombre de la Estacion:** SANTA\_CRUZ\_HUAURA  
**Nombre de Localidad:** IHUARI  
**Fecha:** 01/05/2026 - 01/05/2026  
**Direccion:** CERRO CONTUYUC  
**ID site:** LI1545  
**CRQ:** CRQ000000061656

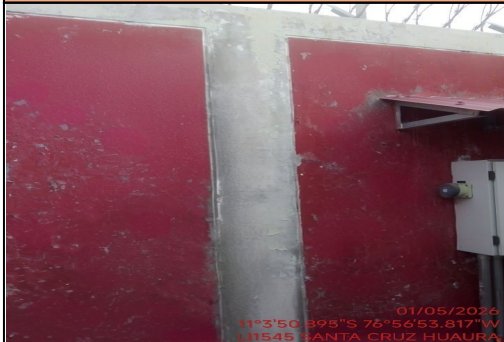
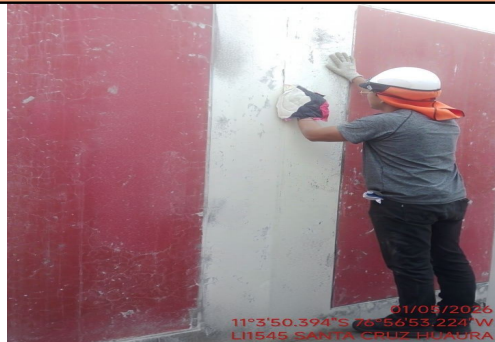
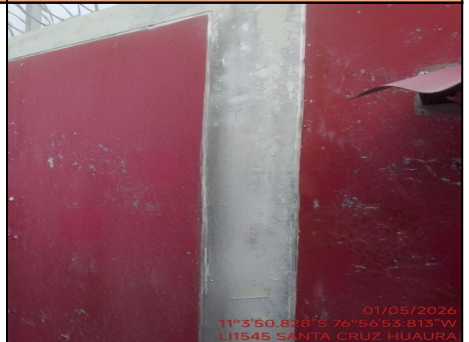
### REVISION DEL ESTADO DE COLUMNAS Y VIGAS

| CHECKLIST - OBRA CIVIL | | |
|---|---|---|
| Estructura | OK | Verificar el estado de la estructura en general |

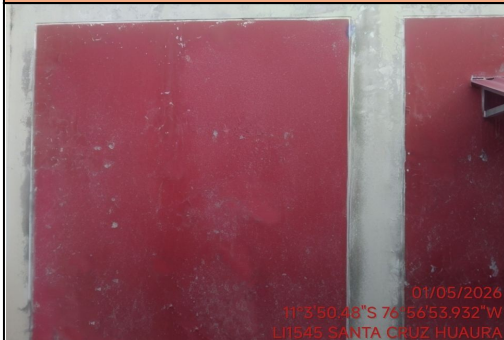
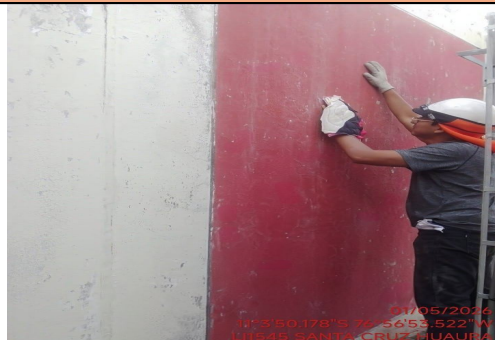
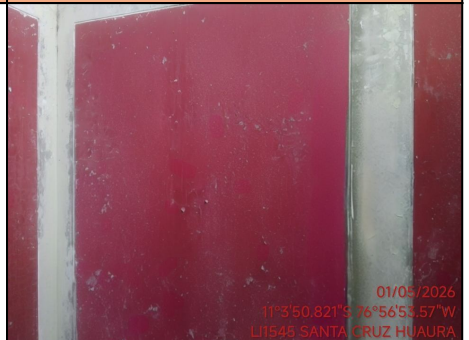
### REVISION DEL ESTADO DEL CERCO PERIMETRICO

| CHECKLIST - OBRA CIVIL | | |
|---|---|---|
| Estado de Puertas y paredes | OK | Verificar el estado de puertas, paredes y cerraduras |

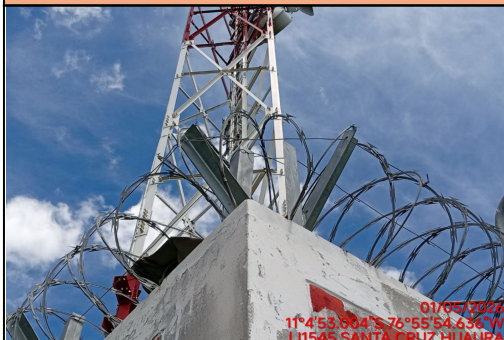
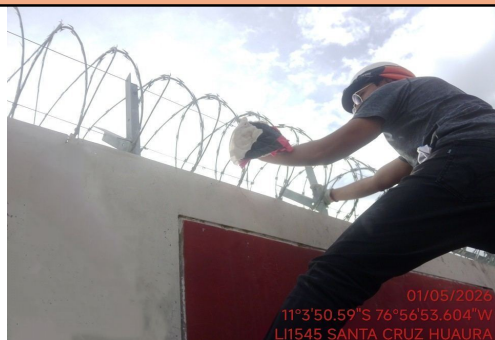
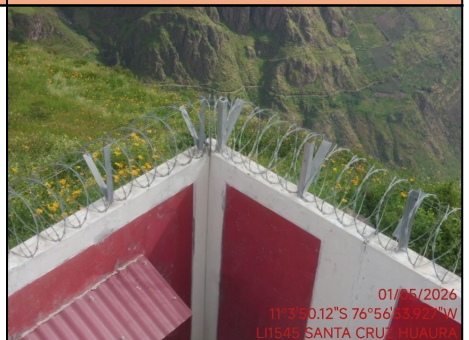
### REVISION DEL ESTADO DE LA CONCERTINA

| CHECKLIST - OBRA CIVIL | | |
|---|---|---|
| Concertina | OK | Verificar el estado de la concertina |
