# REPORTE FOTOGRÁFICO - Sistema de Obras Civiles / Seguridad Exterior

Nombre de la Estacion: HUACHINGA  
Nombre de Localidad: IHUARI  
Fecha: 23/04/2026 - 23/04/2026  
Direccion: CENTRO POBLADO HUACHINGA  
ID site: LI5133  
CRQ: CRQ000000057532

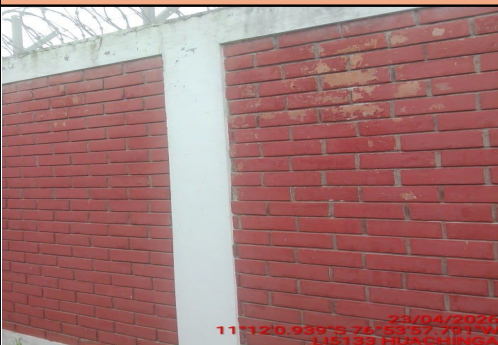
### ANTES

## REVISION DEL ESTADO DE COLUMNAS Y VIGAS

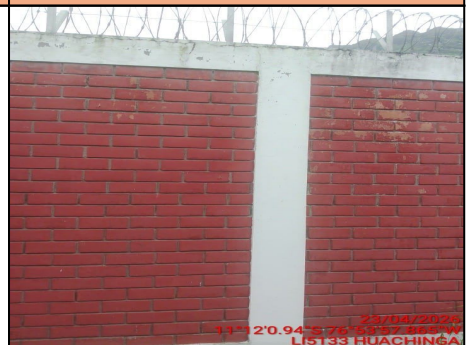
### DESPUES

| CHECKLIST - OBRA CIVIL | | |
|---|---|---|
| Estructura | OK | Verificar el estado de la estructura en general |

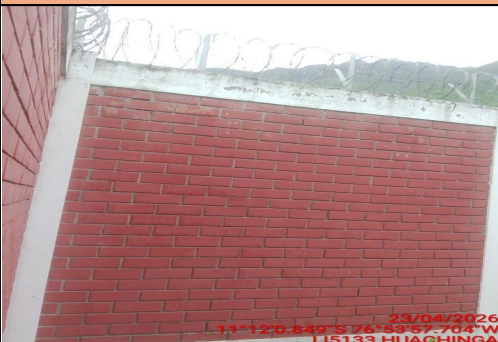
### ANTES

## REVISION DEL ESTADO DEL CERCO PERIMETRICO

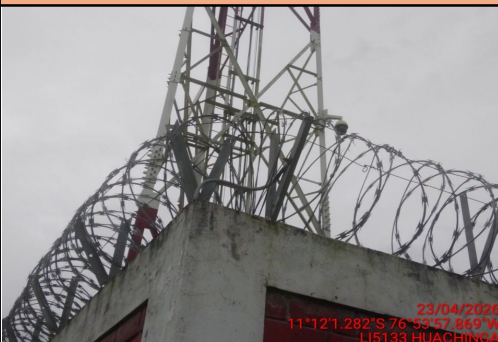
### ANTES

## REVISION DEL ESTADO DE LA CONCERTINA

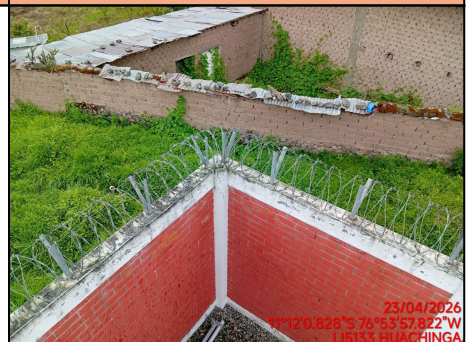
### DESPUES

| CHECKLIST - OBRA CIVIL | | |
|---|---|---|
| Concertina | OK | Verificar el estado de la concertina |
