## REPORTE FOTOGRÁFICO - Sistema de Seguridad Física Interior

Nombre de la Estacion: PACARAN  
Nombre de Localidad: PACARAN  
Fecha: 07/05/2026 - 07/05/2026  
Direccion: CERRO PATA  
ID site: LI1566  
CRQ: CRQ000000064719

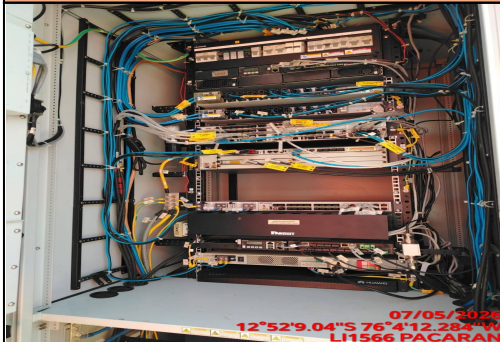
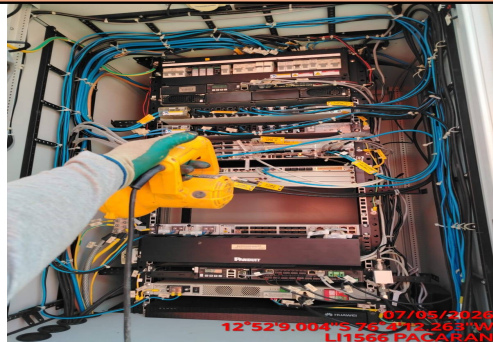
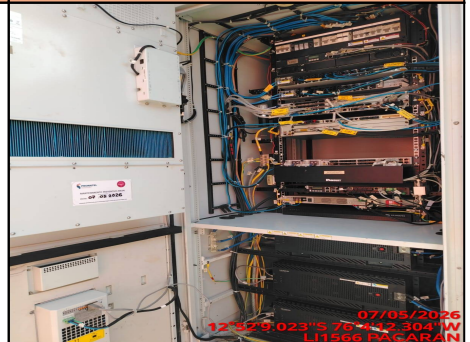
### LIMPIEZA GENERAL DE LOS EQUIPOS DEL SISTEMA

| CHECKLIST - SISTEMA DE SEGURIDAD | | |
|---|---|---|
| Sistema | OK | Limpieza de Componentes y/o equipos en general del Sistema |

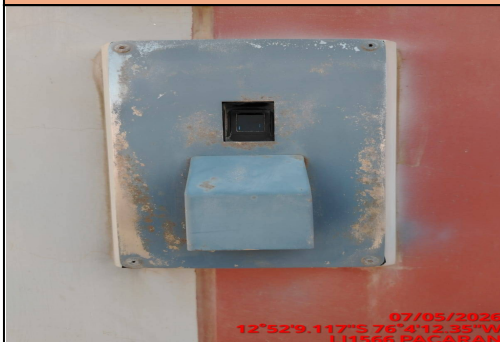
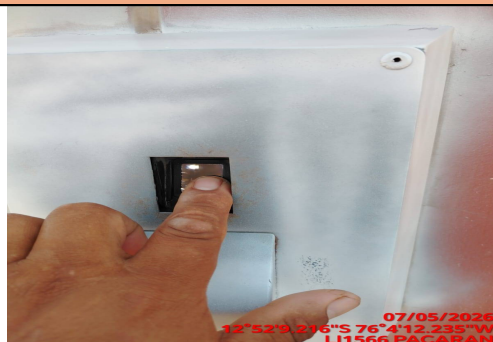
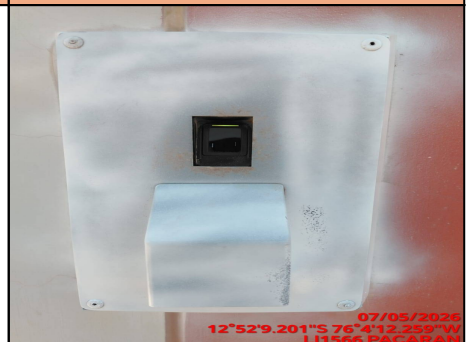
### REVISIÓN DEL BUEN FUNCIONAMIENTO DE LA LECTORA

| CHECKLIST - SISTEMA DE SEGURIDAD | | |
|---|---|---|
| Lector de Huella | OK | Verificar el buen funcionamiento de la lectora |

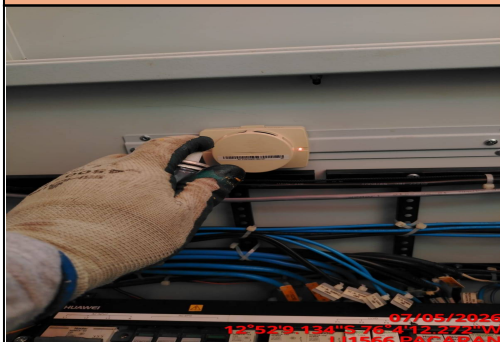
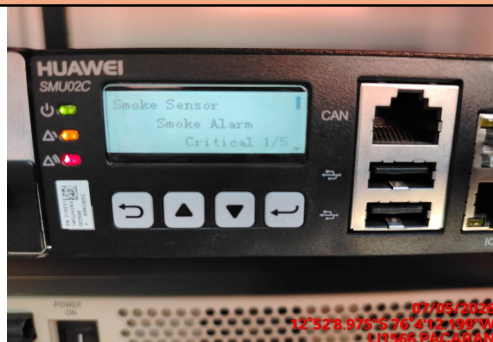
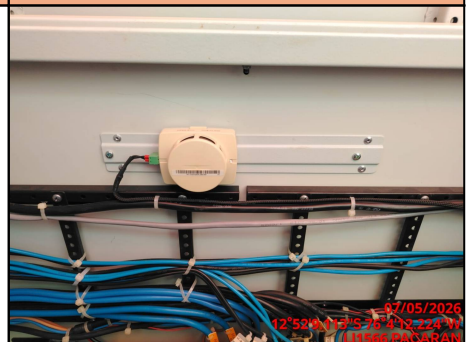
### REVISIÓN DEL FUNCIONAMIENTO DEL SENSOR DE HUMO

| CHECKLIST - SISTEMA DE SEGURIDAD | | |
|---|---|---|
| Sensor de Humo | OK | Revisión estado del sensor de Humo |
| Sensor de Humo | OK | Verificar activación de la sirena y alarma generada en NOC |

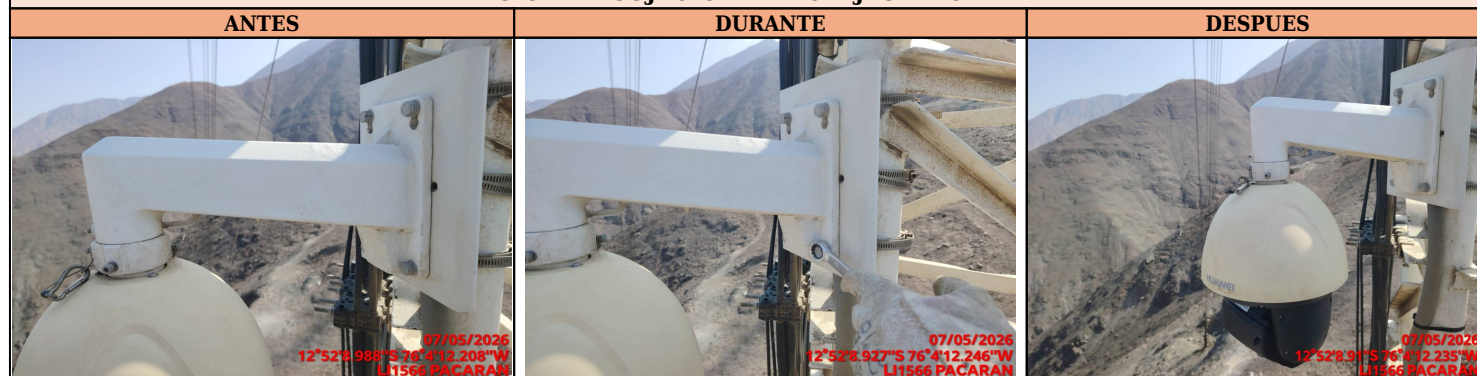
### REVISIÓN DE SUJECCIÓN Y ANCLAJES DE CÁMARA

| CHECKLIST - SISTEMA DE SEGURIDAD | | |
|---|---|---|
| Cámara | OK | Revisión de sujeción y anclajes de la Cámara |

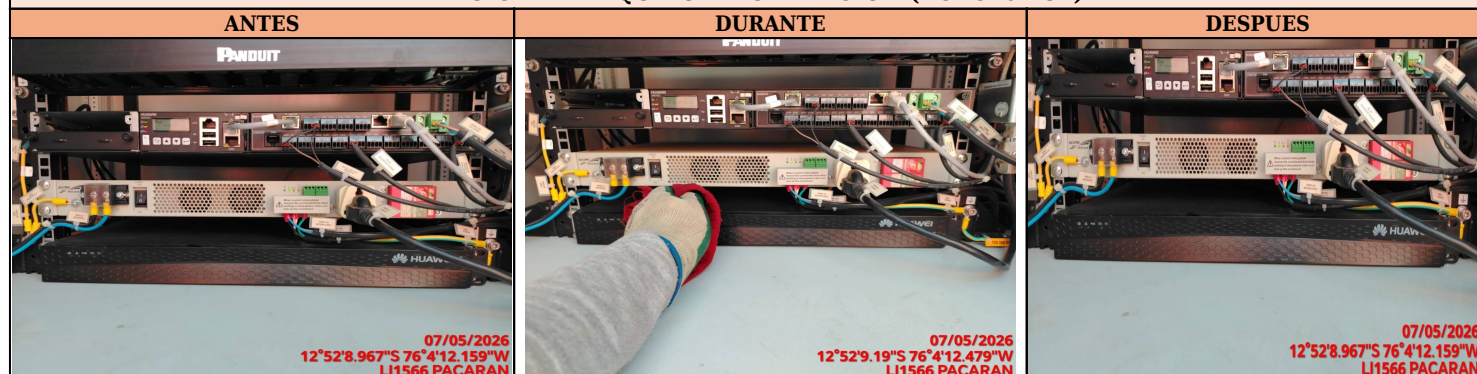
### REVISIÓN DEL EQUIPO DE GRABACIÓN (VCN510 - 8P)

| CHECKLIST - SISTEMA DE SEGURIDAD | | |
|---|---|---|
| Grabador de Video | OK | Verificar grabación local desde el NOC |

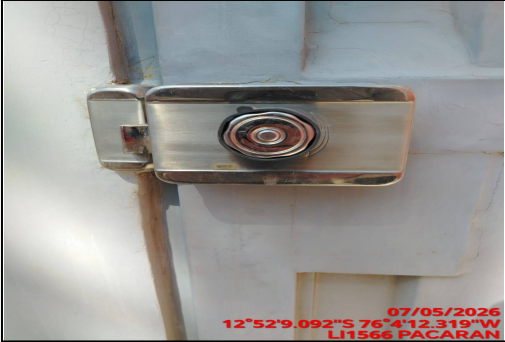
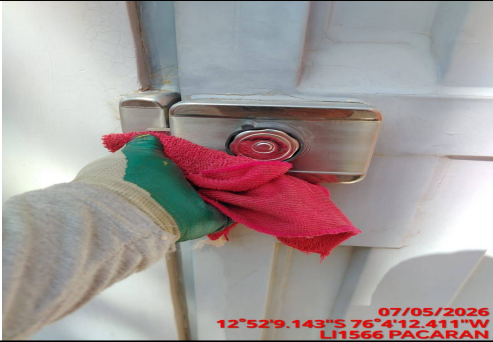
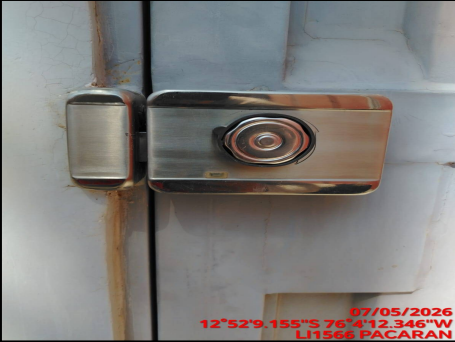
| REVISIÓN DE LA SIRENA | | |
|---|---|---|
| REVISIÓN DEL CORRECTO FUNCIONAMIENTO DE LA CHAPA ELÉCTRICA | | |

| CHECKLIST - SISTEMA DE SEGURIDAD | | |
|---|---|---|
| Chapa Eléctrica | OK | Verificar Apertura de puerta (remoto y presencial) |
