## REPORTE FOTOGRÁFICO - Sistema de Seguridad Física Interior

Nombre de la Estacion: SANTA CRUZ\_HUAURA  
Nombre de Localidad: IHUARI  
Fecha: 01/05/2026 - 01/05/2026  
Direccion: CERRO CONTUYUC  
ID site: LI1545  
CRQ: CRQ000000061656

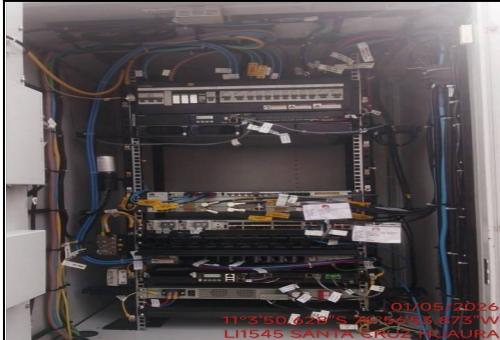
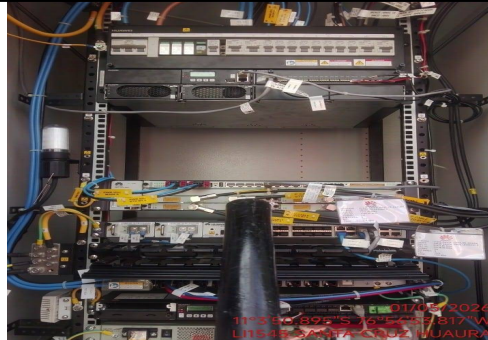
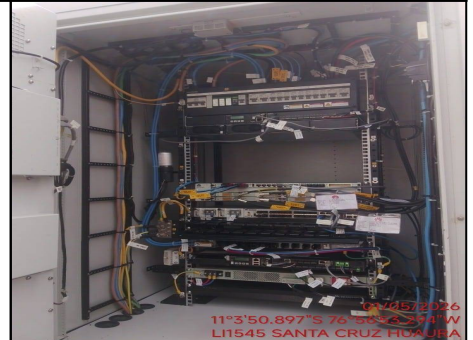
### LIMPIEZA GENERAL DE LOS EQUIPOS DEL SISTEMA

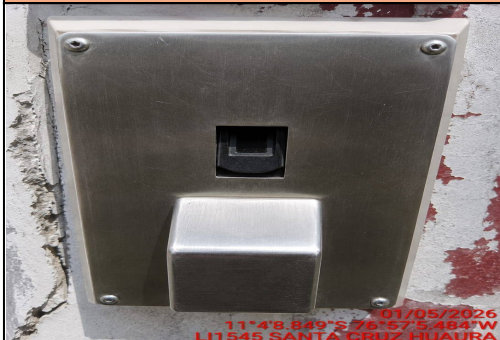
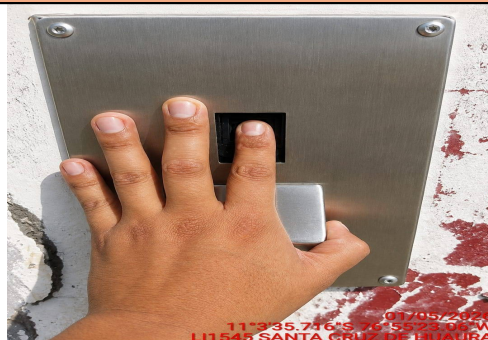
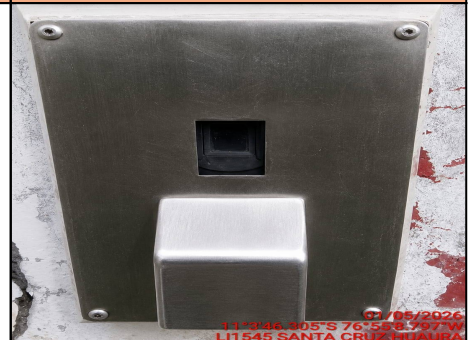
### REVISIÓN DEL BUEN FUNCIONAMIENTO DE LA LECTORA

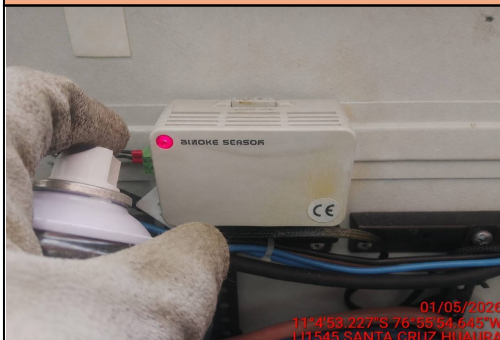
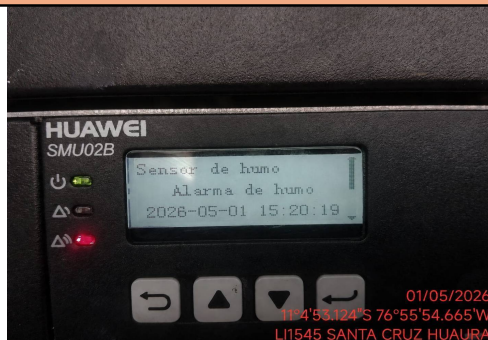
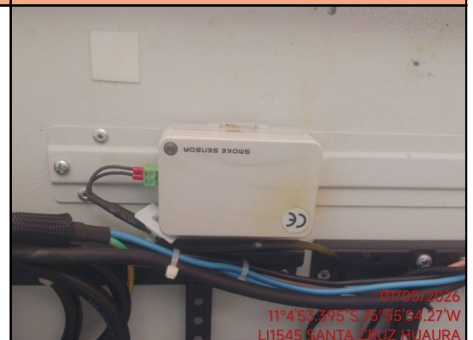
### REVISIÓN DEL FUNCIONAMIENTO DEL SENSOR DE HUMO

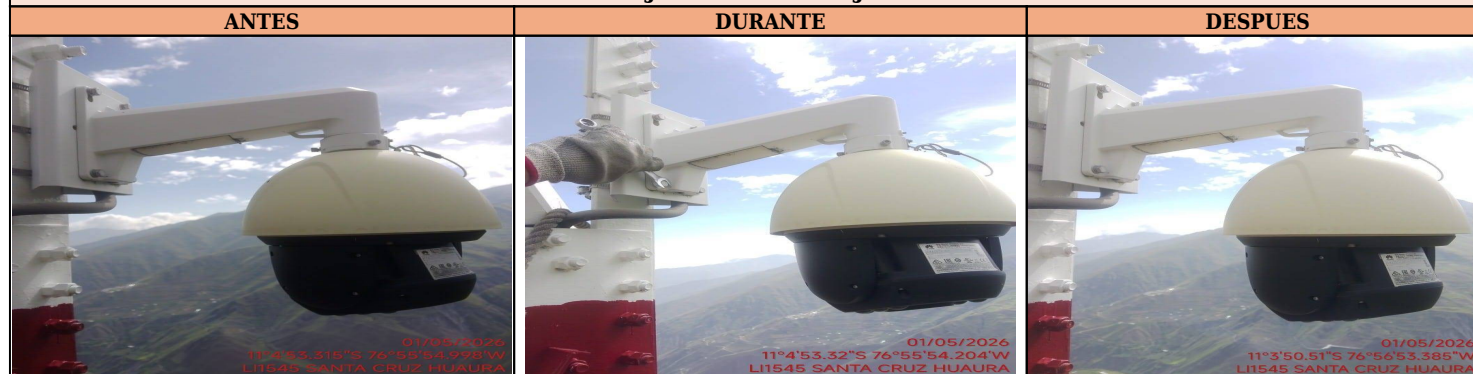
### REVISIÓN DE SUJECCIÓN Y ANCLAJES DE CÁMARA

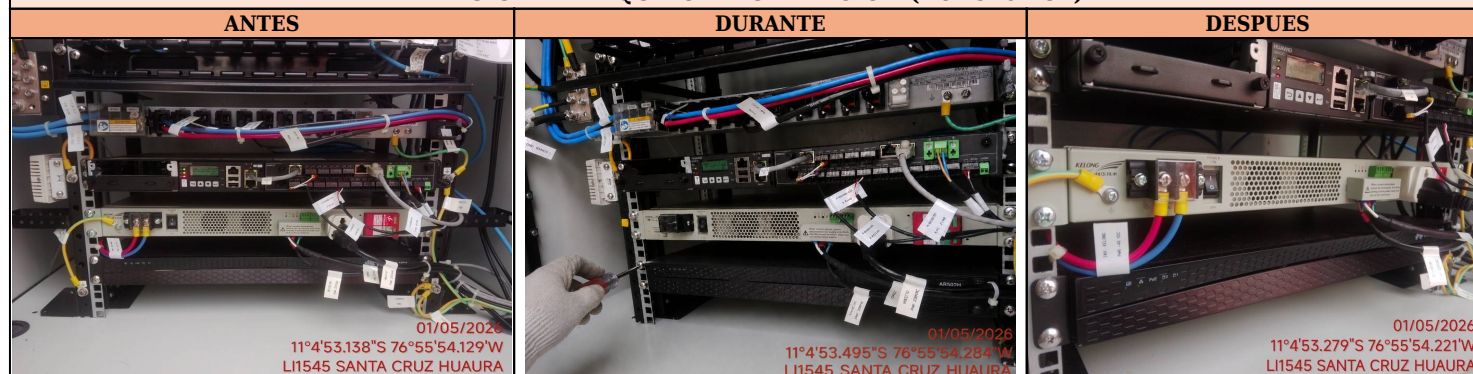
### REVISIÓN DEL EQUIPO DE GRABACIÓN (VCN510 - 8P)

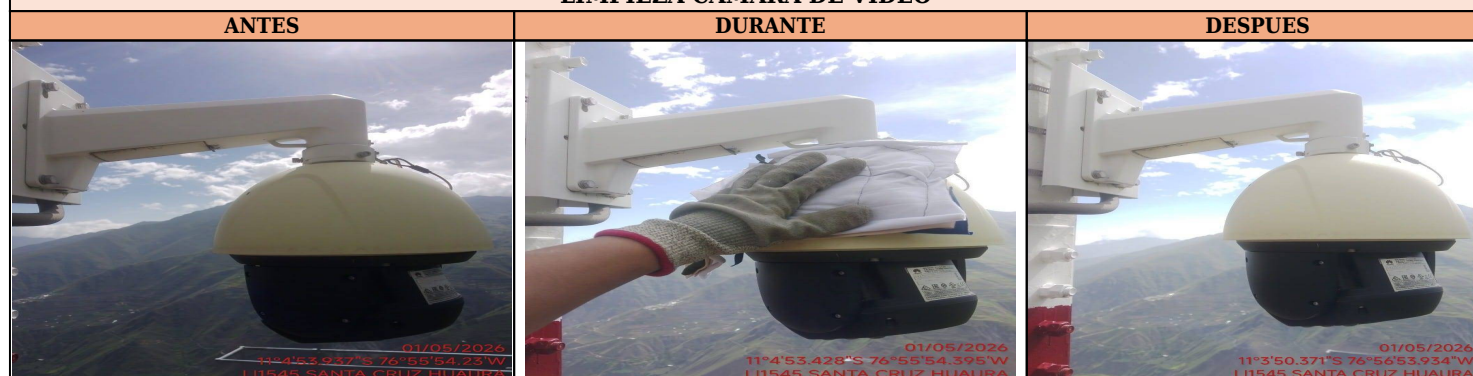
### LIMPIEZA CÁMARA DE VIDEO

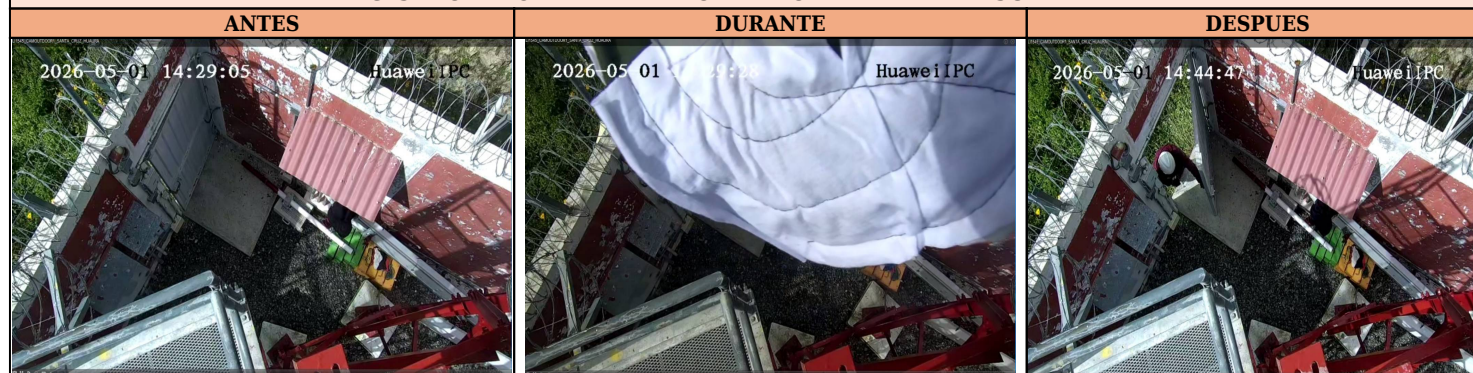
### REGISTRO DE CÁMARA AL MOMENTO DE REALIZAR SU LIMPIEZA

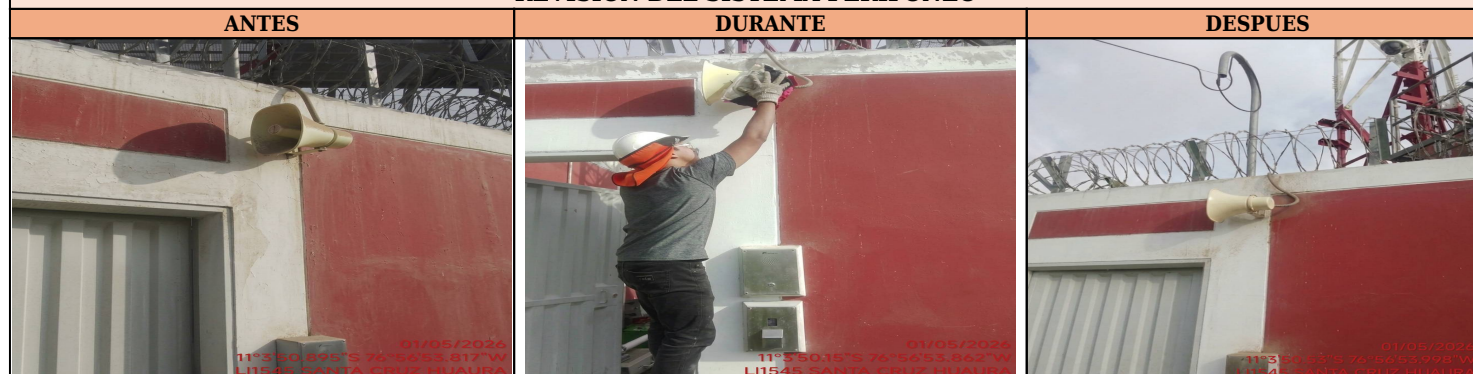
### REVISIÓN DEL SISTEMA PERIFONEO
