## REPORTE FOTOGRÁFICO - Sistema de Obras Civiles / Seguridad Exterior

Nombre de la Estacion: PACARAN  
Nombre de Localidad: PACARAN  
Fecha: 07/05/2026 - 07/05/2026  
Direccion: CERRO PATA  
ID site: LI1566  
CRQ: CRQ000000064719

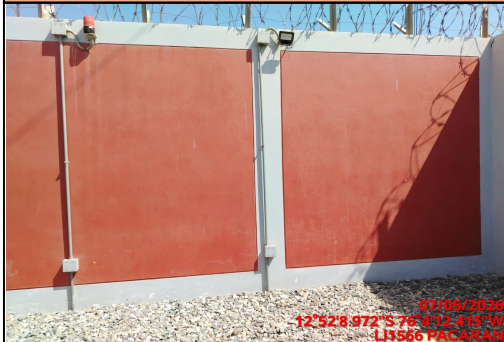
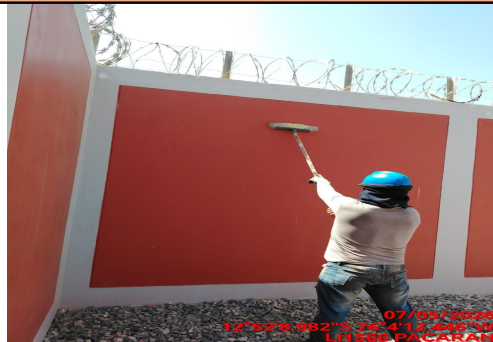
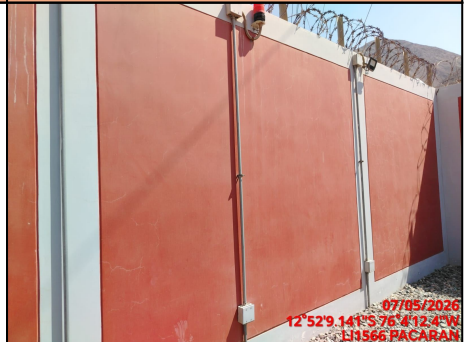
### REVISION DEL ESTADO DE COLUMNAS Y VIGAS

| CHECKLIST - OBRA CIVIL | | |
|---|---|---|
| Estructura | OK | Verificar el estado de la estructura en general |

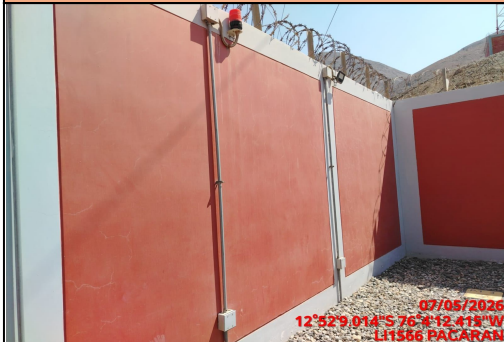
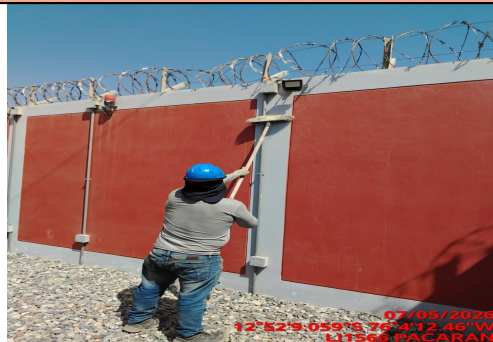
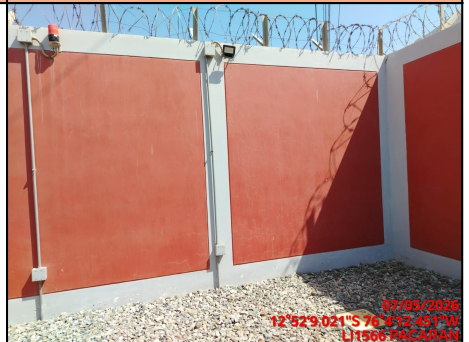
### REVISION DEL ESTADO DEL CERCO PERIMETRICO

| CHECKLIST - OBRA CIVIL | | |
|---|---|---|
| Estado de Puertas y paredes | OK | Verificar el estado de puertas, paredes y cerraduras |

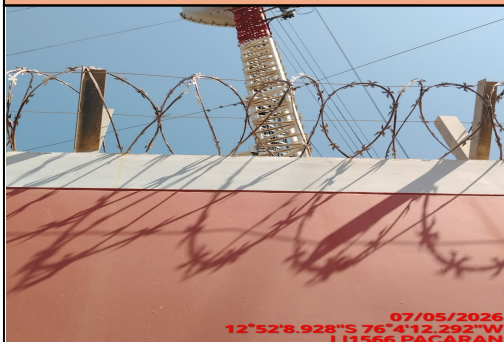
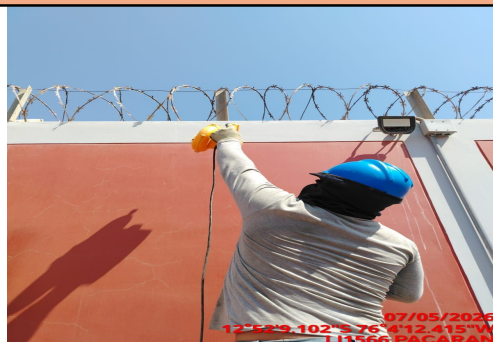
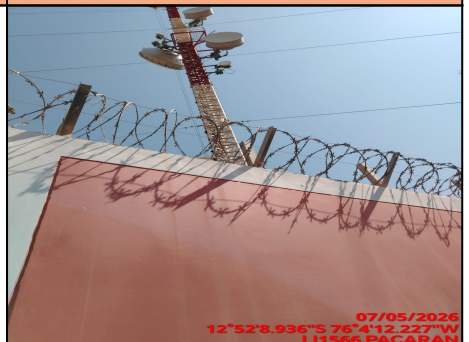
### REVISION DEL ESTADO DE LA CONCERTINA

| CHECKLIST - OBRA CIVIL | | |
|---|---|---|
| Concertina | OK | Verificar el estado de la concertina |
