## REPORTE FOTOGRÁFICO - Sistema de Seguridad Física Interior

Nombre de la Estacion: CALANGO  
Nombre de Localidad: CALANGO  
Fecha: 18/04/2026 - 18/04/2026  
Direccion: CP CALANGO  
ID site: LI4885  
CRQ: CRQ00000054950

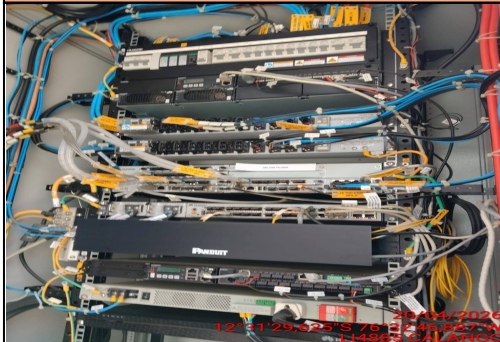
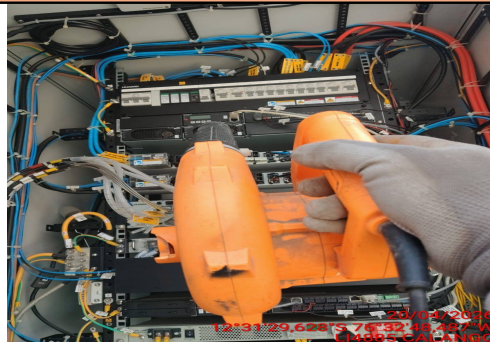
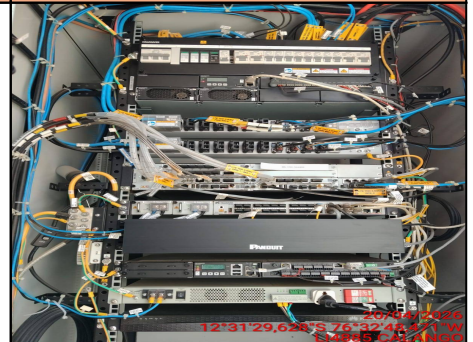
### LIMPIEZA GENERAL DE LOS EQUIPOS DEL SISTEMA

| CHECKLIST - SISTEMA DE SEGURIDAD | | |
|---|---|---|
| Sistema | OK | Limpieza de Componentes y/o equipos en general del Sistema |

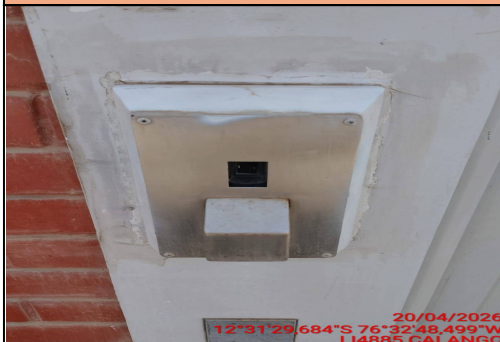
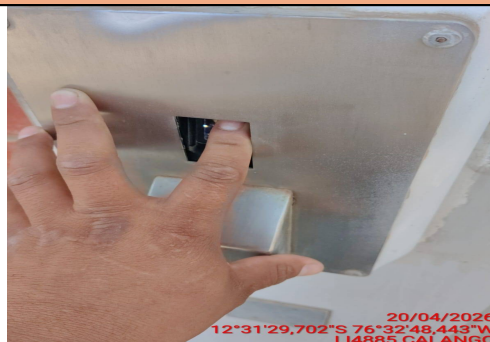
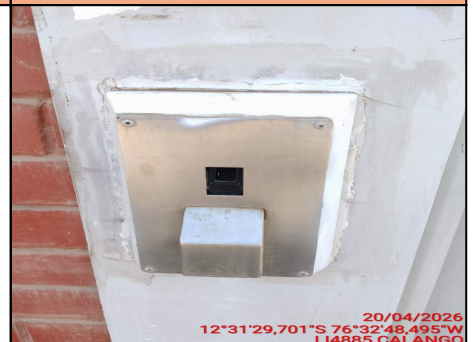
### REVISIÓN DEL BUEN FUNCIONAMIENTO DE LA LECTORA

| CHECKLIST - SISTEMA DE SEGURIDAD | | |
|---|---|---|
| Lector de Huella | OK | Verificar el buen funcionamiento de la lectora |

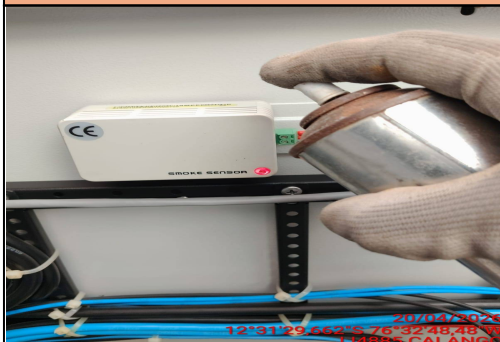
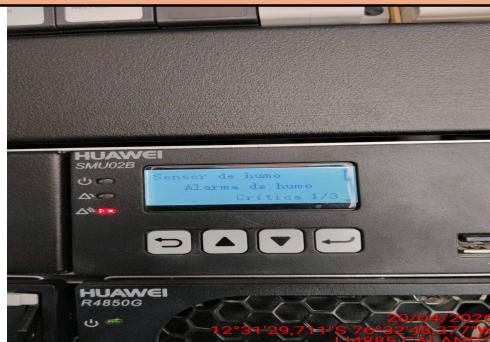
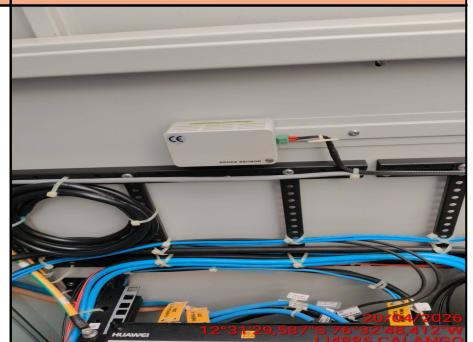
### REVISIÓN DEL FUNCIONAMIENTO DEL SENSOR DE HUMO

| CHECKLIST - SISTEMA DE SEGURIDAD | | |
|---|---|---|
| Sensor de Humo | OK | Revisión estado del sensor de Humo |

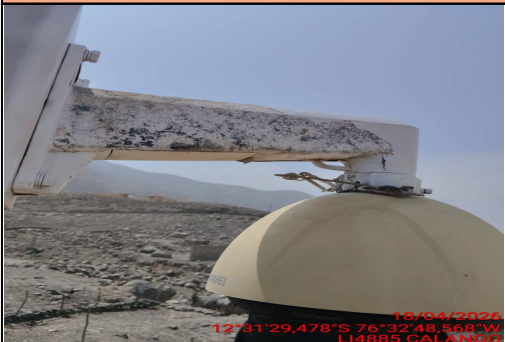
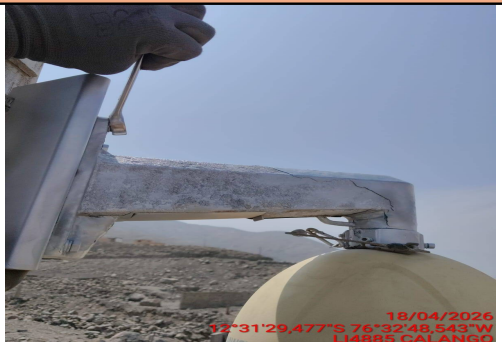
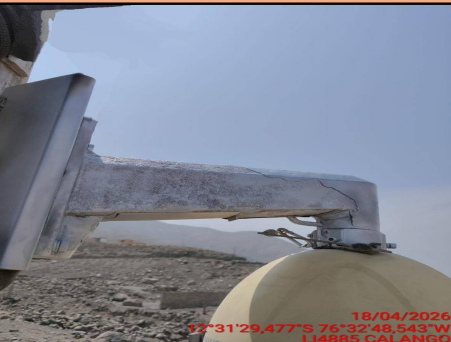
### REVISIÓN DE SUJECCIÓN Y ANCLAJES DE CÁMARA

| CHECKLIST - SISTEMA DE SEGURIDAD | | |
|---|---|---|
| Cámara | OK | Revisión de sujeción y anclajes de la Cámara |

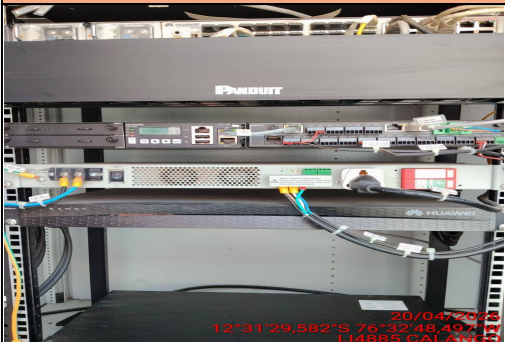
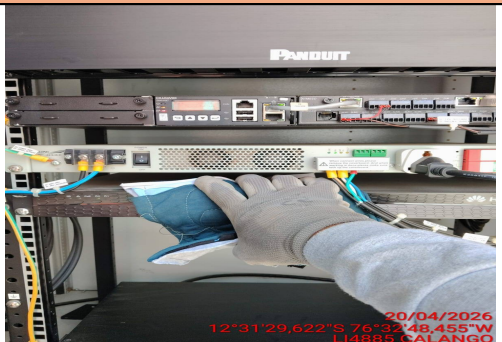
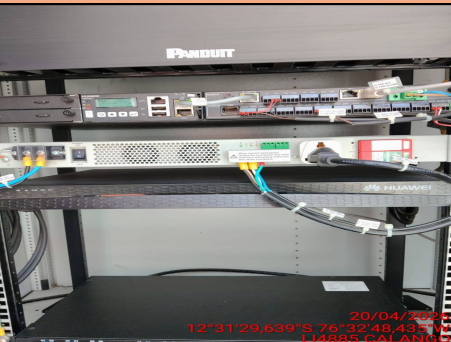
### REVISIÓN DEL EQUIPO DE GRABACIÓN (VCN510 - 8P)

| CHECKLIST - SISTEMA DE SEGURIDAD | | |
|---|---|---|
| Grabador de Video | OK | Verificar grabación local desde el NOC |

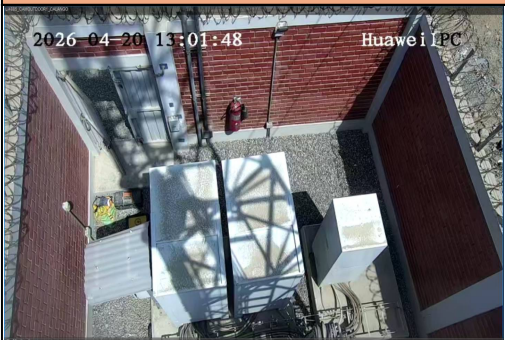
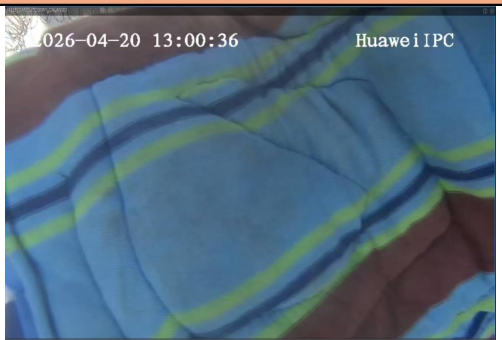
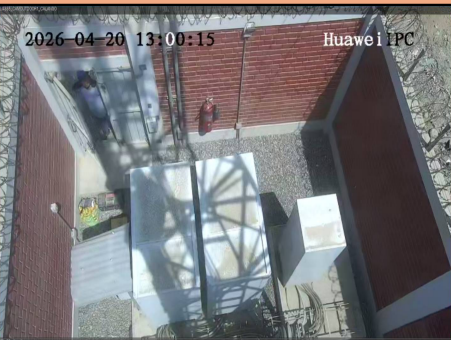
### REGISTRO DE CÁMARA AL MOMENTO DE REALIZAR SU LIMPIEZA

| CHECKLIST - SISTEMA DE SEGURIDAD | | |
|---|---|---|
| Cámara | OK | Verificar monitoreo remoto de la cámara de video |

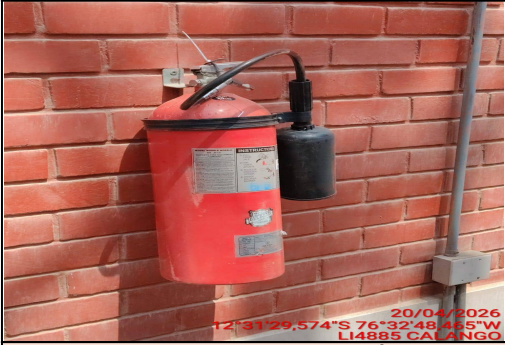
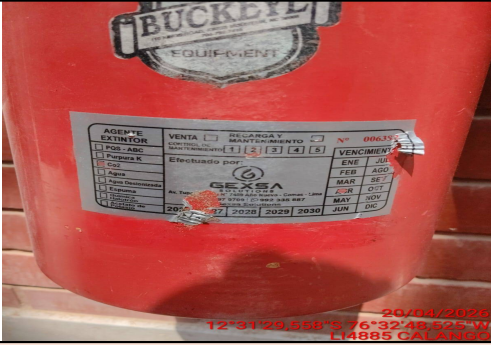
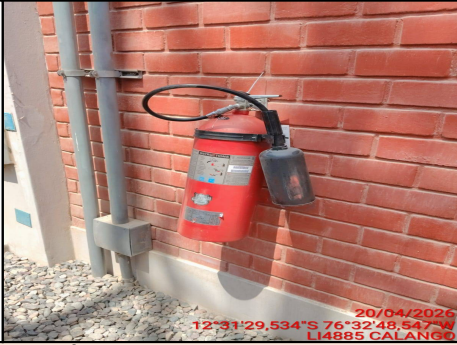
| CHECKLIST - SISTEMA DE SEGURIDAD | | |
|---|---|---|
| Extintor | OK | Verificar estado y Fecha de caducidad del Extintor |

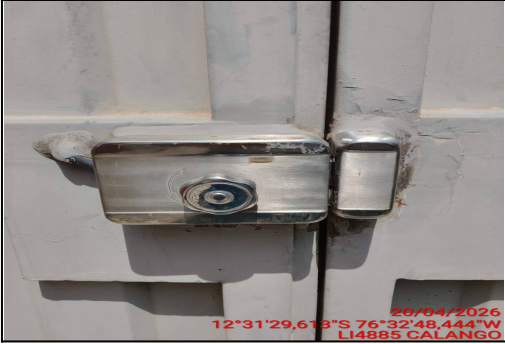
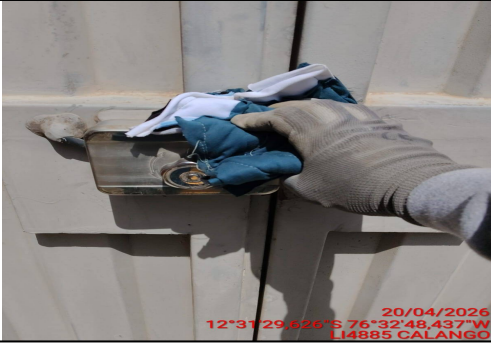
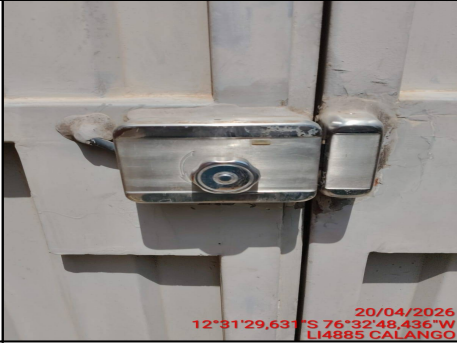
| CHECKLIST - SISTEMA DE SEGURIDAD | | |
|---|---|---|
| Chapa Eléctrica | OK | Verificar Apertura de puerta (remoto y presencial) |
