## REPORTE FOTOGRÁFICO - Sistema de Seguridad Física Interior

Nombre de la Estacion: PACARAN  
Nombre de Localidad: PACARAN  
Fecha: 27/04/2026 - 28/04/2026  
Direccion: CERRO PATA  
ID site: LI1566  
CRQ: CRQ000000000000

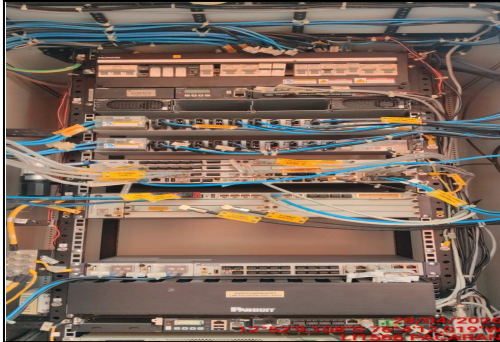
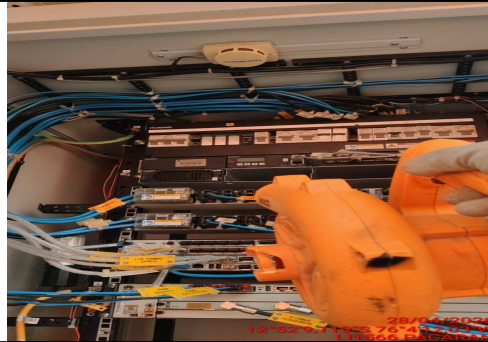
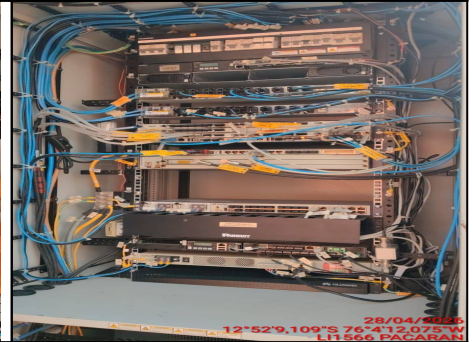
### LIMPIEZA GENERAL DE LOS EQUIPOS DEL SISTEMA

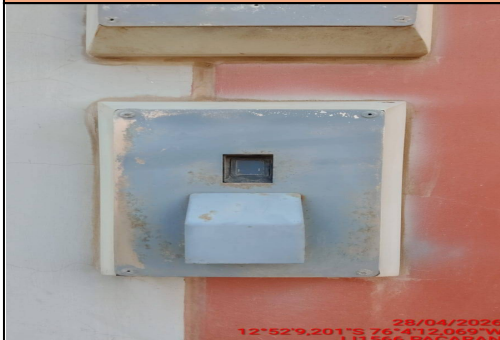
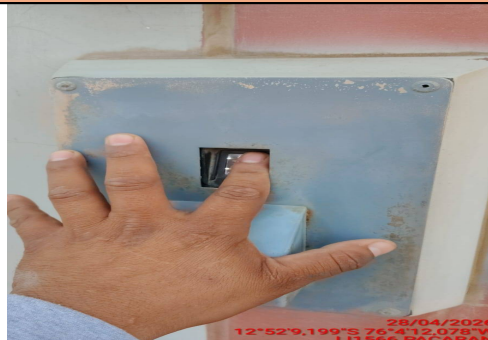
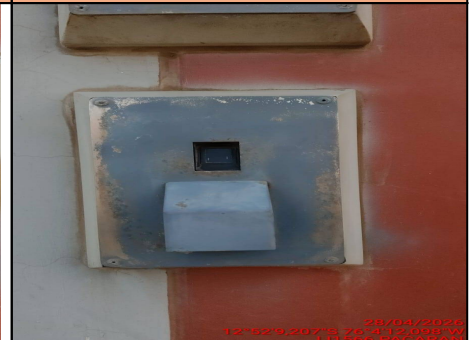
### REVISIÓN DEL BUEN FUNCIONAMIENTO DE LA LECTORA

| CHECKLIST - SISTEMA DE SEGURIDAD | | |
|---|---|---|
| Lector de Huella | OK | Verificar el buen funcionamiento de la lectora |

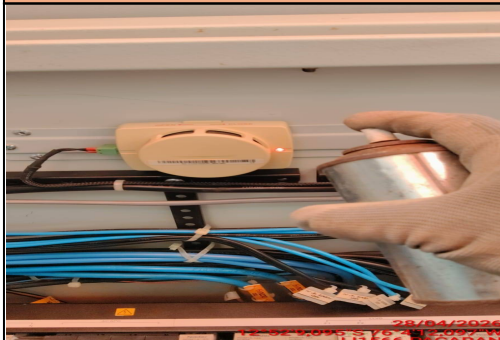
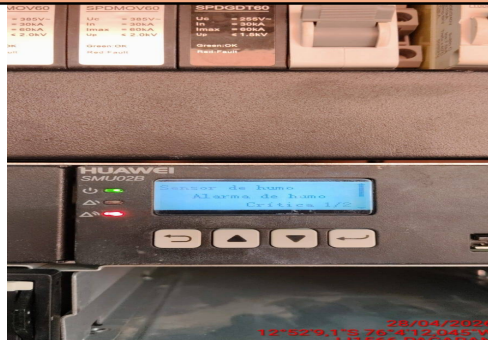
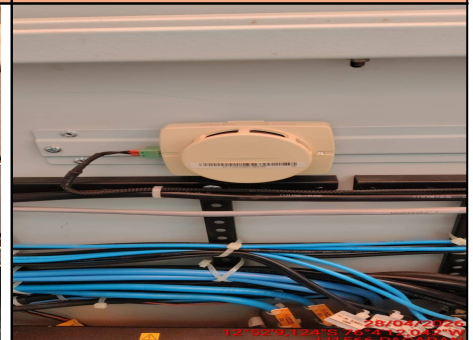
### REVISIÓN DEL FUNCIONAMIENTO DEL SENSOR DE HUMO

| CHECKLIST - SISTEMA DE SEGURIDAD | | |
|---|---|---|
| Sensor de Humo | OK | Revisión estado del sensor de Humo |

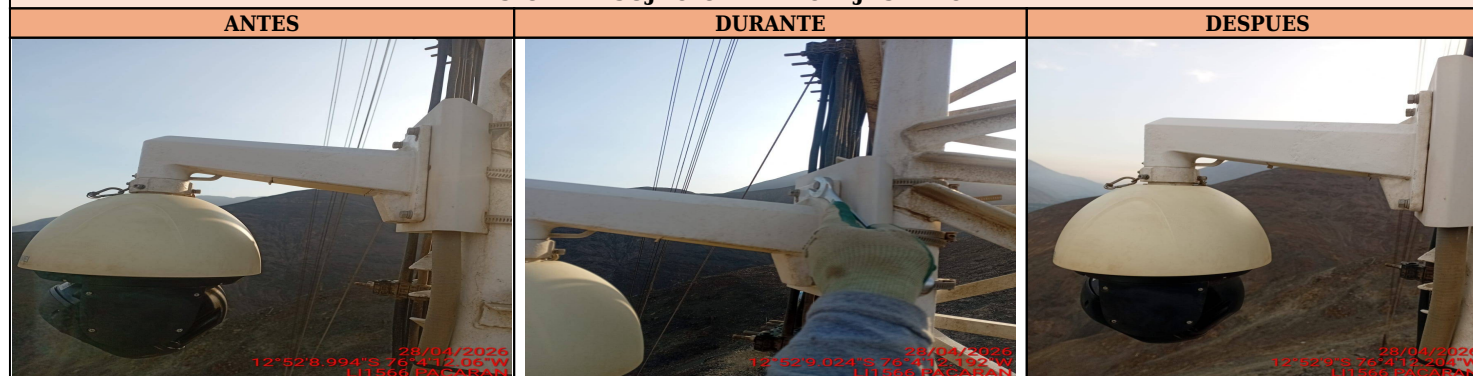
### REVISIÓN DE SUJECIÓN Y ANCLAJES DE CÁMARA

| CHECKLIST - SISTEMA DE SEGURIDAD | | |
|---|---|---|
| Cámara | OK | Revisión de sujeción y anclajes de la Cámara |

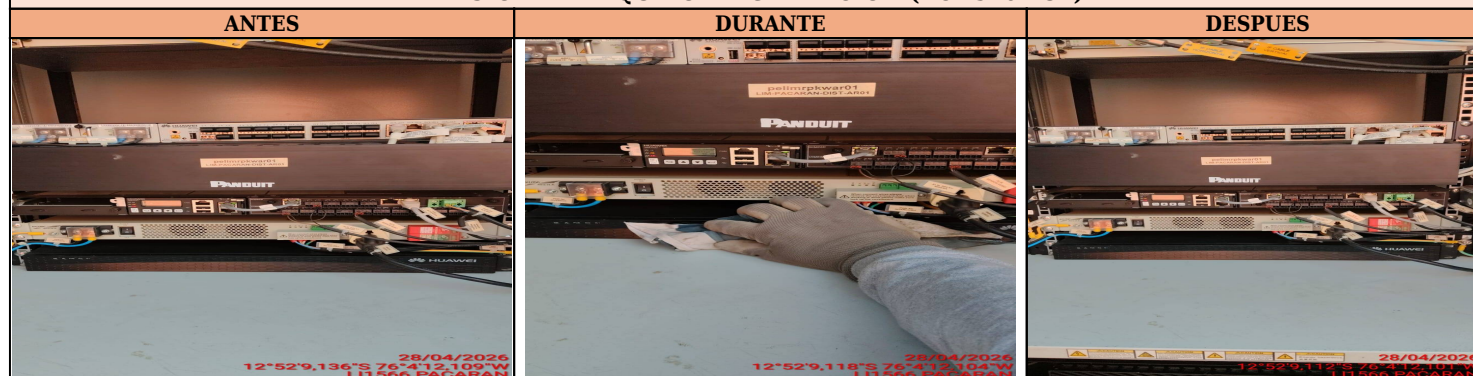
### REVISIÓN DEL EQUIPO DE GRABACIÓN (VCN510 - 8P)

| CHECKLIST - SISTEMA DE SEGURIDAD | | |
|---|---|---|
| Grabador de Video | OK | Verificar grabación local desde el NOC |

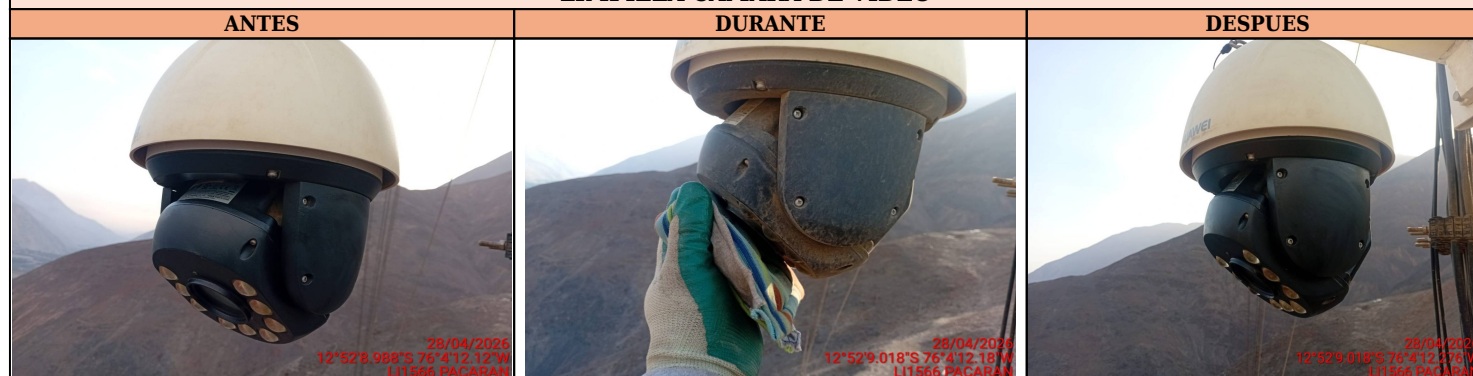
### LIMPIEZA CÁMARA DE VIDEO

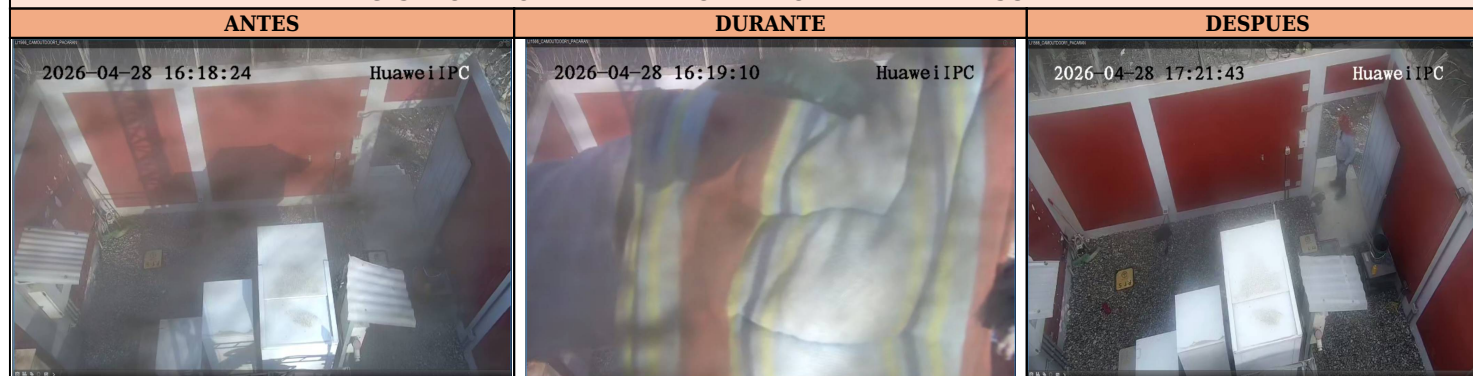
### REGISTRO DE CÁMARA AL MOMENTO DE REALIZAR SU LIMPIEZA

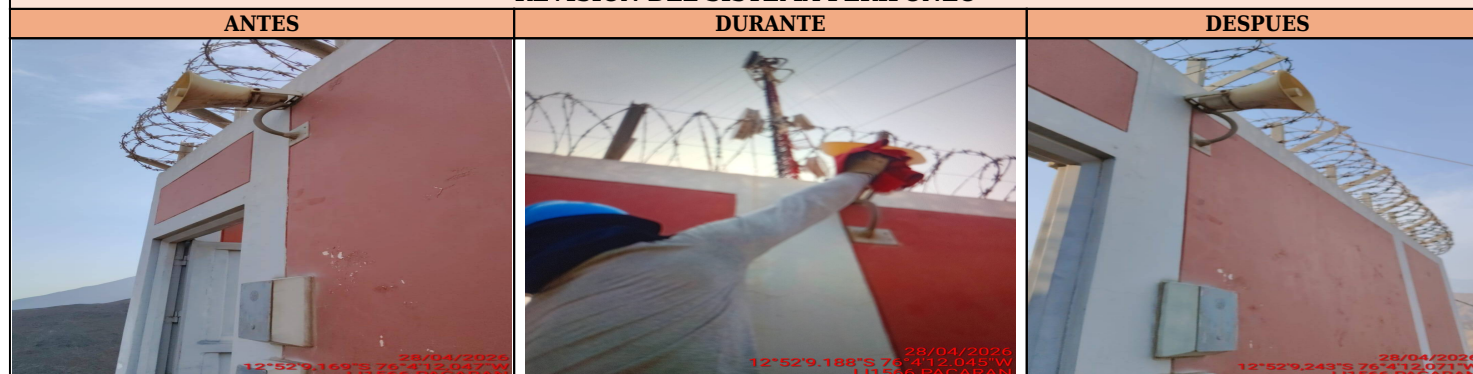
### REVISIÓN DEL SISTEMA PERIFONEO

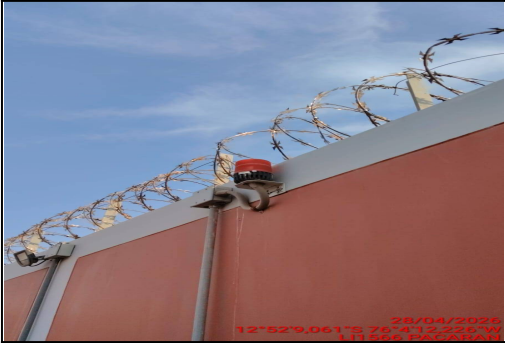
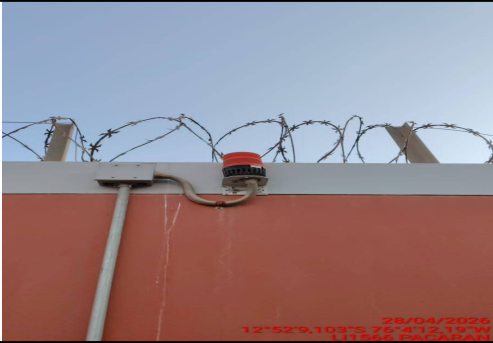
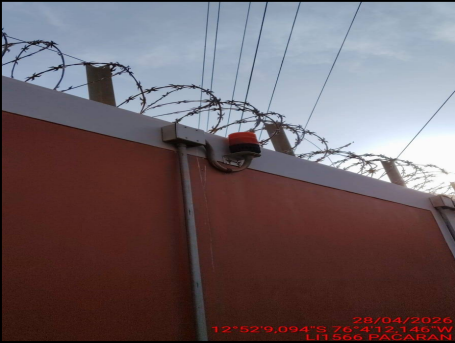
| REVISIÓN DE LA SIRENA | | |

| CHECKLIST - SISTEMA DE SEGURIDAD | | |
|---|---|---|
| Sensor de Humo | OK | Verificar activación de la sirena y alarma generada en NOC |

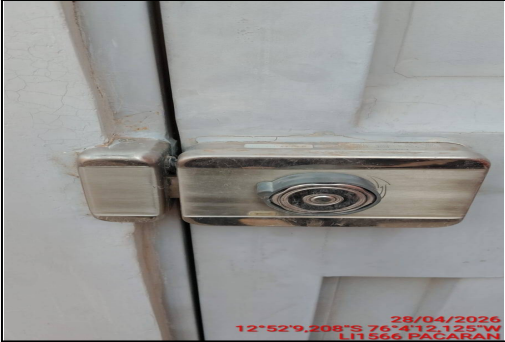
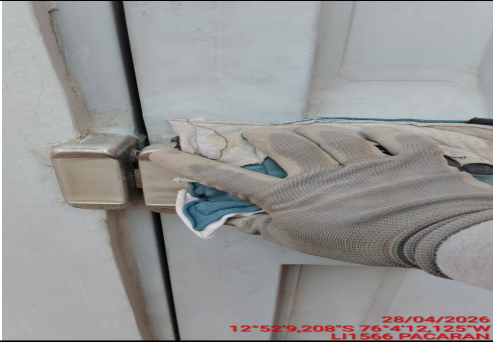
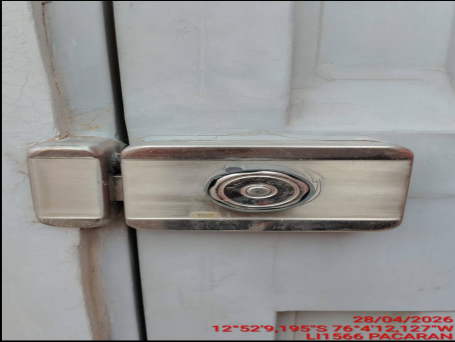
| REVISIÓN DE LA SIRENA | | |
|---|---|---|
| REVISIÓN DEL CORRECTO FUNCIONAMIENTO DE LA CHAPA ELÉCTRICA | | |

| CHECKLIST - SISTEMA DE SEGURIDAD | | |
|---|---|---|
| Chapa Eléctrica | OK | Verificar Apertura de puerta (remoto y presencial) |
