## REPORTE FOTOGRÁFICO - Sistema de Seguridad Física Interior

**Nombre de la Estación:** CUPICHE  
**Nombre de Localidad:** SANTA EULALIA  
**Fecha:** 08/05/2026 - 08/05/2026  
**Dirección:** LOTE DE TERRENO AGRICOLA DENOMINADO UNIDAD CATASTRAL N 00914 (UBICADO EN EL LUGAR DENOMINADO HUACHINGA)  
**ID site:** LI5100  
**CRQ:** CRQ000000064053

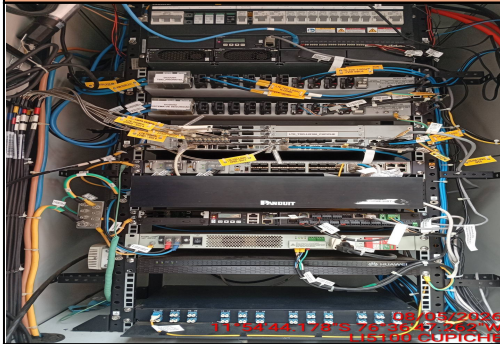
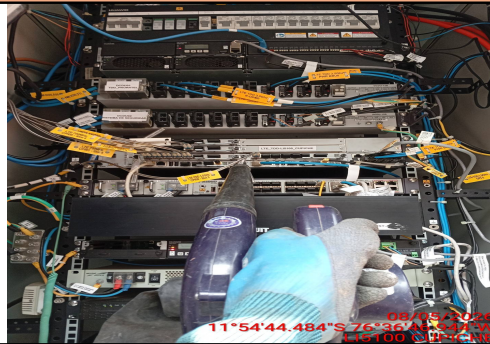
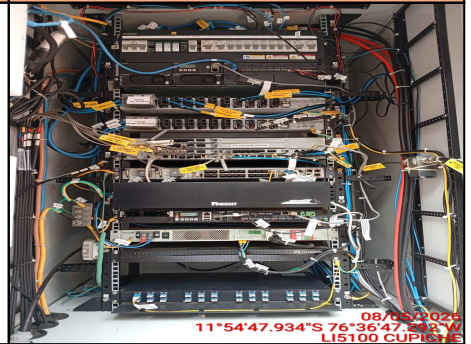
### LIMPIEZA GENERAL DE LOS EQUIPOS DEL SISTEMA

| CHECKLIST - SISTEMA DE SEGURIDAD | | |
|---|---|---|
| Sistema | OK | Limpieza de Componentes y/o equipos en general del Sistema |

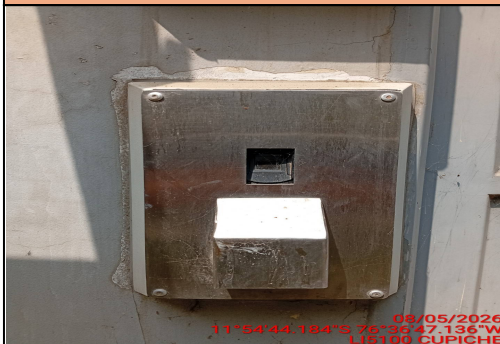
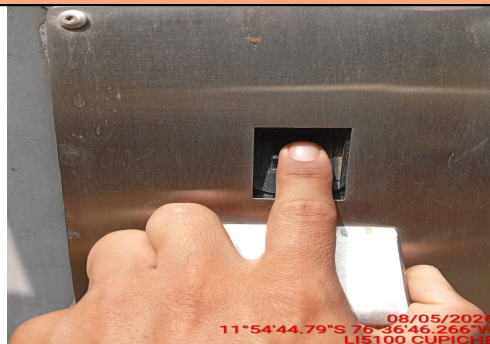
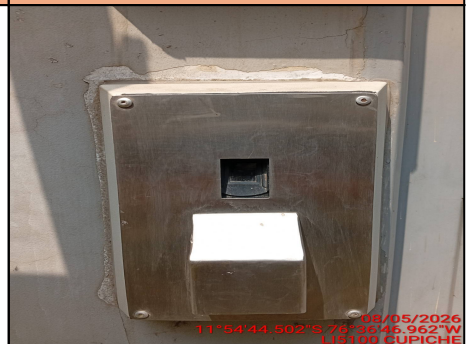
### REVISIÓN DEL BUEN FUNCIONAMIENTO DE LA LECTORA

| CHECKLIST - SISTEMA DE SEGURIDAD | | |
|---|---|---|
| Lector de Huella | OK | Verificar el buen funcionamiento de la lectora |

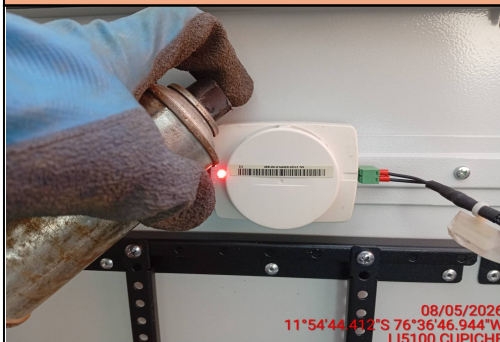
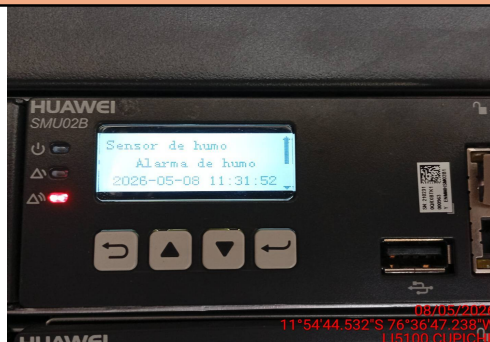
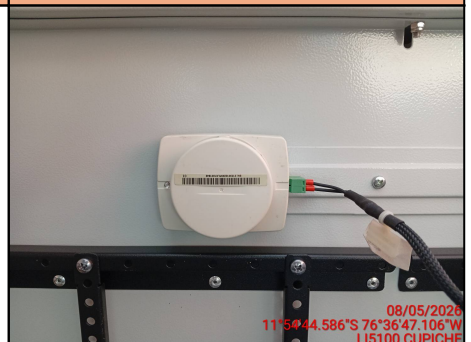
### REVISIÓN DEL FUNCIONAMIENTO DEL SENSOR DE HUMO

| CHECKLIST - SISTEMA DE SEGURIDAD | | |
|---|---|---|
| Sensor de Humo | OK | Revisión estado del sensor de Humo |

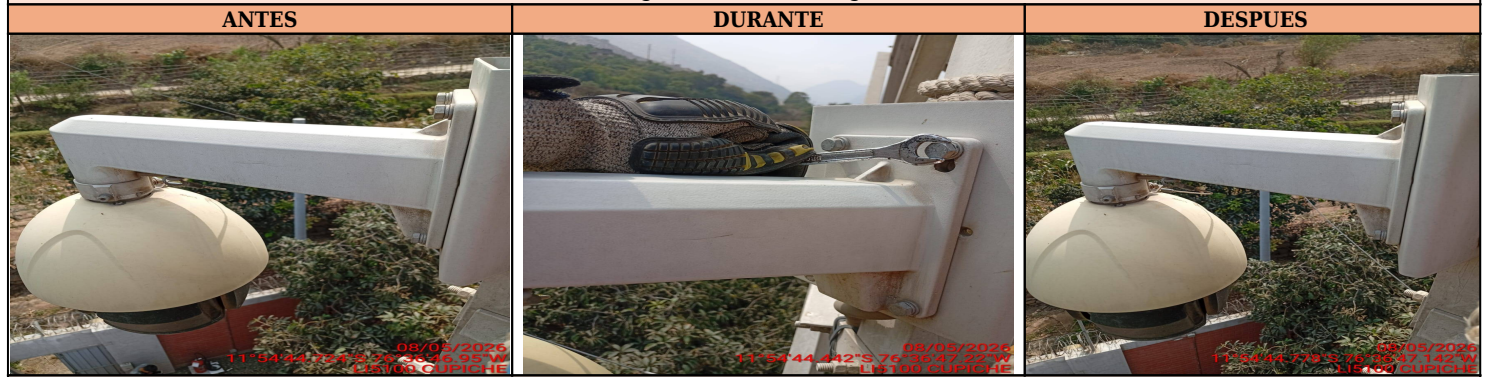
### REVISIÓN DE SUJECCIÓN Y ANCLAJES DE CÁMARA

| CHECKLIST - SISTEMA DE SEGURIDAD | | |
|---|---|---|
| Cámara | OK | Revisión de sujeción y anclajes de la Cámara |

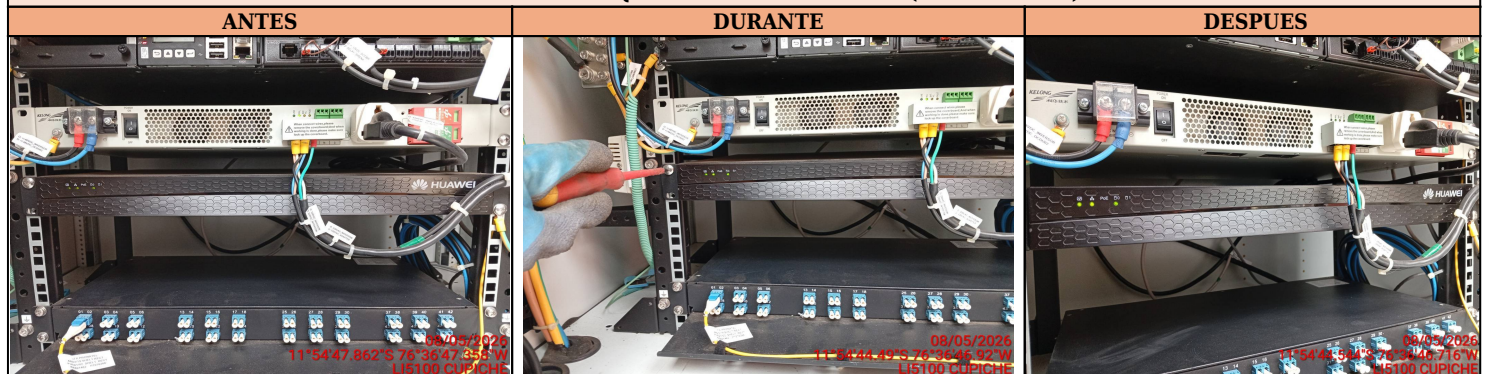
### REVISIÓN DEL EQUIPO DE GRABACIÓN (VCN510 - 8P)

| CHECKLIST - SISTEMA DE SEGURIDAD | | |
|---|---|---|
| Grabador de Video | OK | Verificar grabación local desde el NOC |

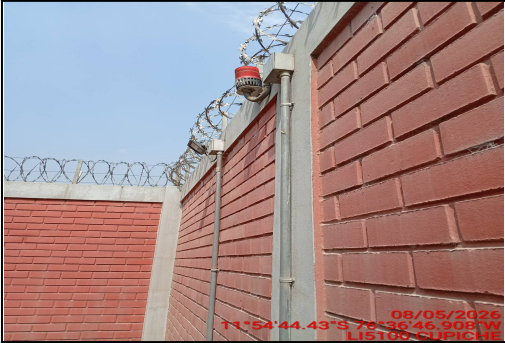
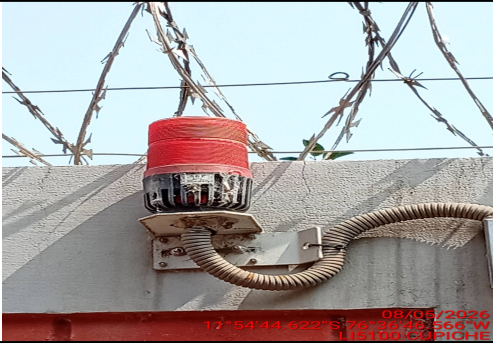
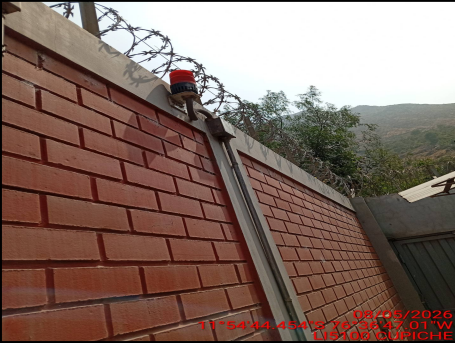
| REVISIÓN DE LA SIRENA | | |

| CHECKLIST - SISTEMA DE SEGURIDAD | | |
|---|---|---|
| Sensor de Humo | OK | Verificar activación de la sirena y alarma generada en NOC |

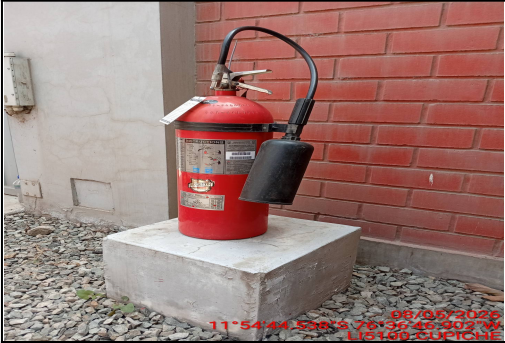
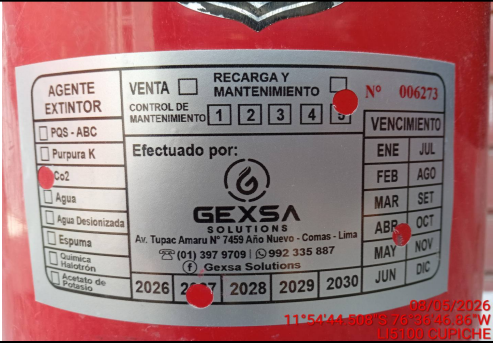
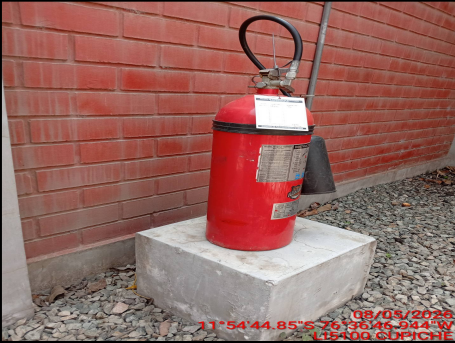
| REVISIÓN DE LA SIRENA | | |
|---|---|---|
| REVISIÓN DEL EXTINTOR | | |

| CHECKLIST - SISTEMA DE SEGURIDAD | | |
|---|---|---|
| Extintor | OK | Verificar estado y Fecha de caducidad del Extintor |

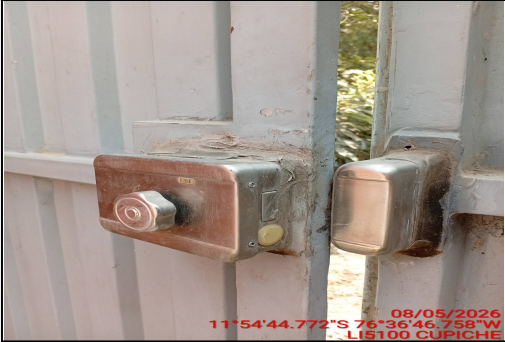
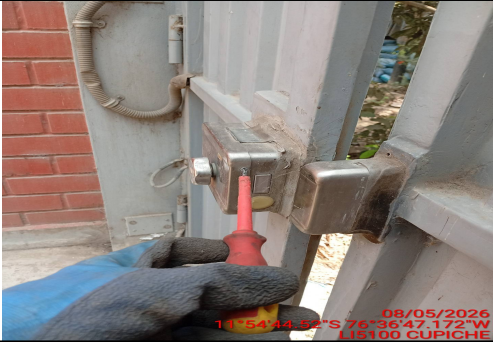
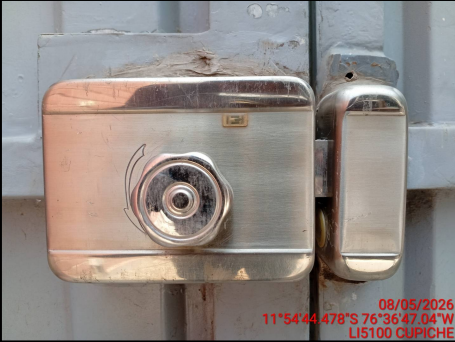
| REVISIÓN DE LA SIRENA | | |
|---|---|---|
| REVISIÓN DEL CORRECTO FUNCIONAMIENTO DE LA CHAPA ELÉCTRICA | | |

| CHECKLIST - SISTEMA DE SEGURIDAD | | |
|---|---|---|
| Chapa Eléctrica | OK | Verificar Apertura de puerta (remoto y presencial) |
