## REPORTE FOTOGRÁFICO - Observaciones Internas

**Nombre de la Estacion:** COCAYALTA  
**Nombre de Localidad:** SANTA ROSA DE QUIVES  
**Fecha:** 08/05/2026 - 08/05/2026  
**Dirección:** CENTRO POBLADO COCAYALTA  
**ID site:** LI4413  
**CRQ:** CRQ000000064665

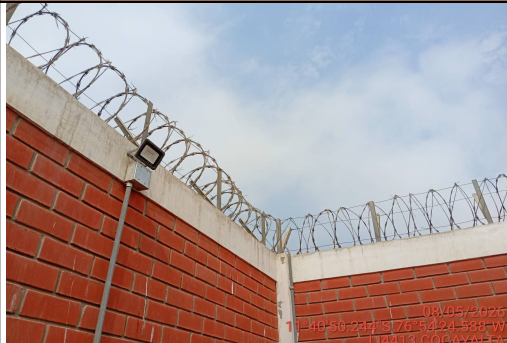
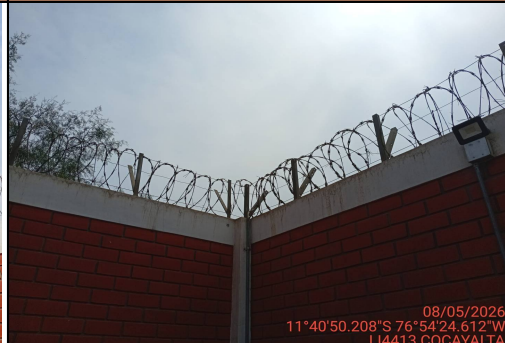
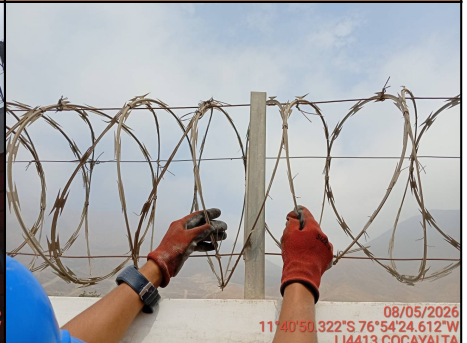
| PAREDES Y COLUMNAS CON FISURAS | | CRITICIDAD | BAJA |
|---|---|---|---|
| FOTO 1 | FOTO 2 | FOTO 3 | |

| PAREDES Y COLUMNAS CON FISURAS | | CRITICIDAD | BAJA |
|---|---|---|---|
| CORCERTINA OXIDADA | | CRITICIDAD | BAJA |
