# REPORTE FOTOGRÁFICO - Sistema de Obras Civiles / Seguridad Exterior

**Nombre de la Estacion:** COCAYALTA  
**Nombre de Localidad:** SANTA ROSA DE QUIVES  
**Fecha:** 08/05/2026 - 08/05/2026  
**Direccion:** CENTRO POBLADO COCAYALTA  
**ID site:** LI4413  
**CRQ:** CRQ000000064665

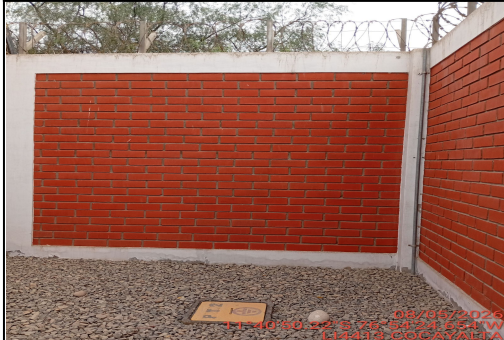
### ANTES

## REVISION DEL ESTADO DE COLUMNAS Y VIGAS

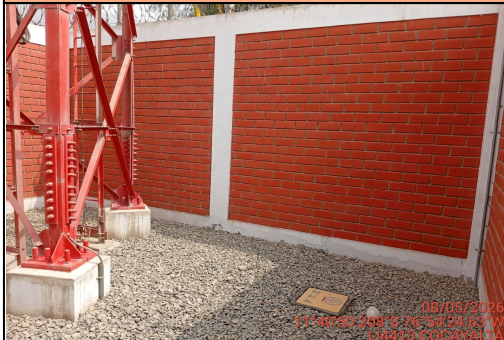
### ANTES

## REVISION DEL ESTADO DEL CERCO PERIMETRICO

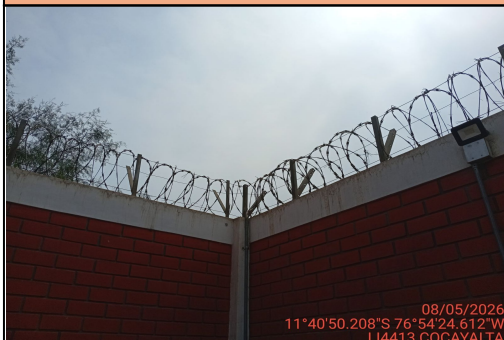
### ANTES

## REVISION DEL ESTADO DE LA CONCERTINA
