## REPORTE FOTOGRÁFICO - Sistema de Seguridad Física Interior

**Nombre de la Estacion:** COCAYALTA  
**Nombre de Localidad:** SANTA ROSA DE QUIVES  
**Fecha:** 08/05/2026 - 08/05/2026  
**Dirección:** CENTRO POBLADO COCAYALTA  
**ID site:** LI4413  
**CRQ:** CRQ000000064665

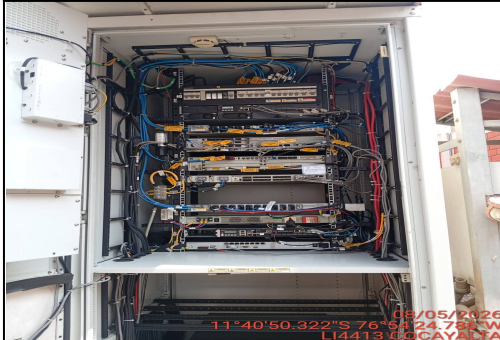
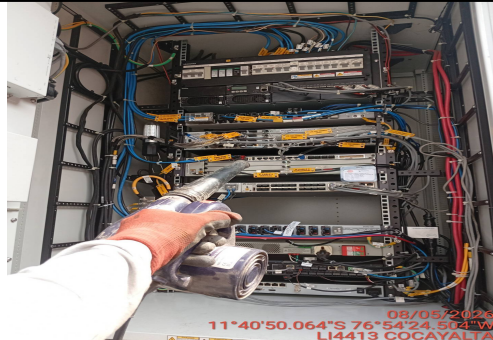
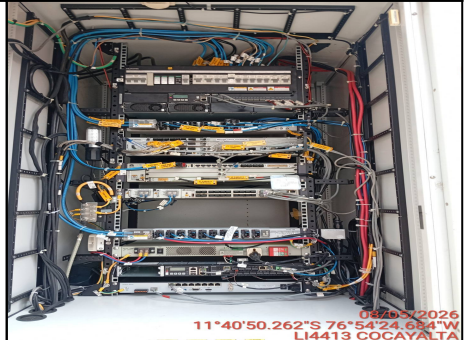
### LIMPIEZA GENERAL DE LOS EQUIPOS DEL SISTEMA

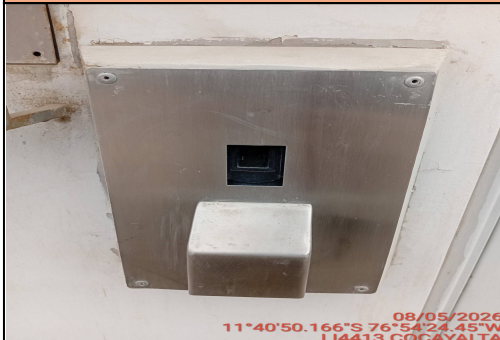
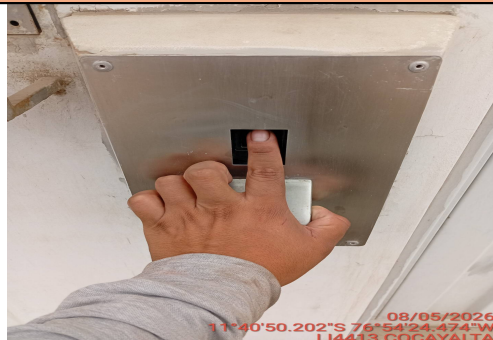
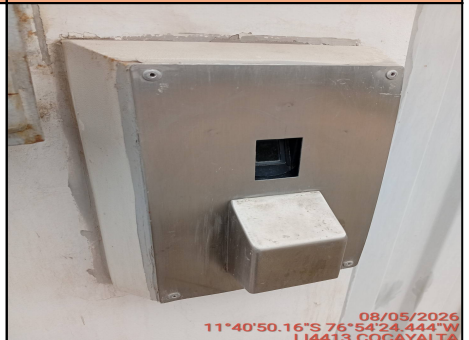
### REVISIÓN DEL BUEN FUNCIONAMIENTO DE LA LECTORA

| CHECKLIST - SISTEMA DE SEGURIDAD | | |
|---|---|---|
| Lector de Huella | OK | Verificar el buen funcionamiento de la lectora |

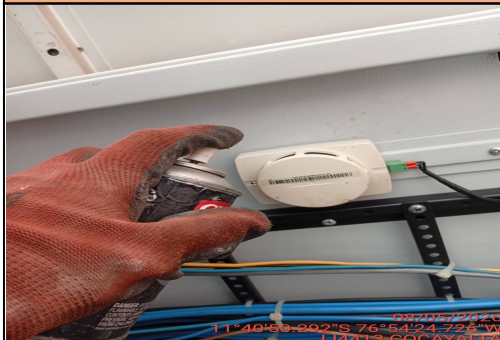
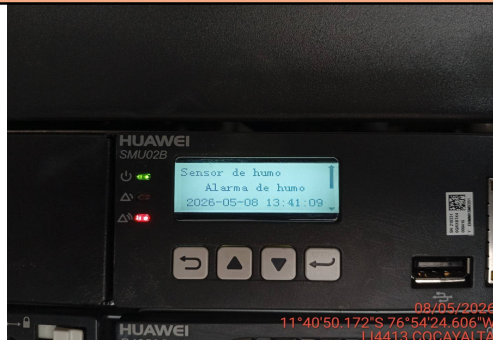
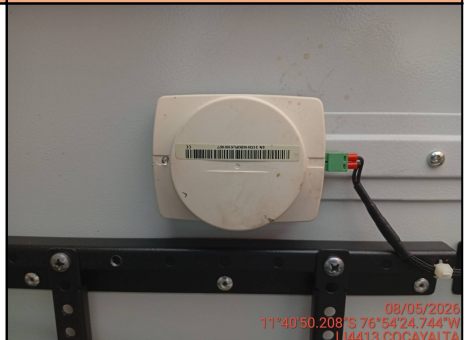
### REVISIÓN DEL FUNCIONAMIENTO DEL SENSOR DE HUMO

| CHECKLIST - SISTEMA DE SEGURIDAD | | |
|---|---|---|
| Sensor de Humo | OK | Revisión estado del sensor de Humo |

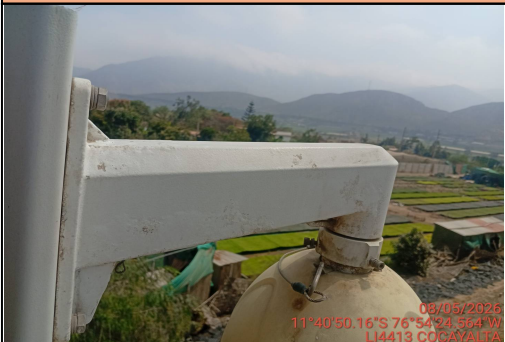
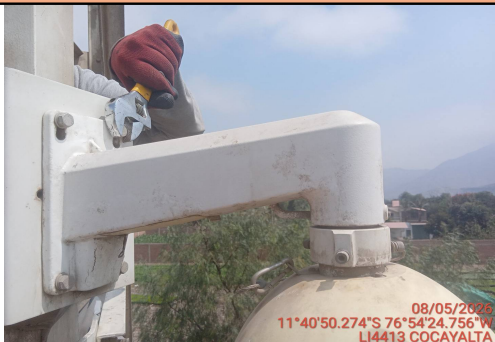
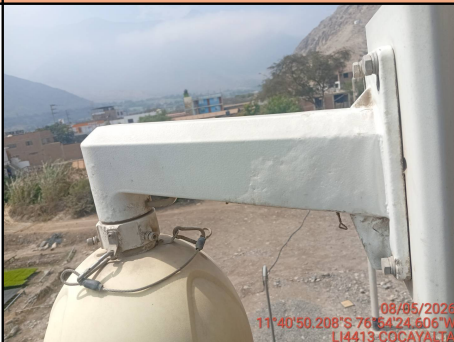
### REVISIÓN DE SUJECIÓN Y ANCLAJES DE CÁMARA

| CHECKLIST - SISTEMA DE SEGURIDAD | | |
|---|---|---|
| Cámara | OK | Revisión de sujeción y anclajes de la Cámara |

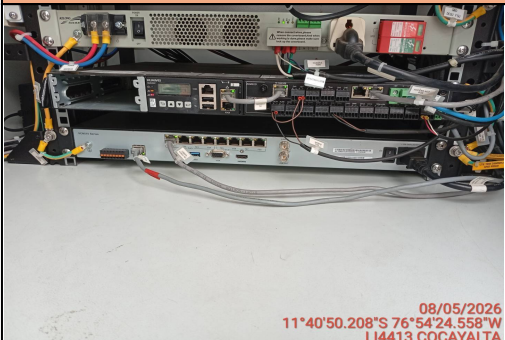
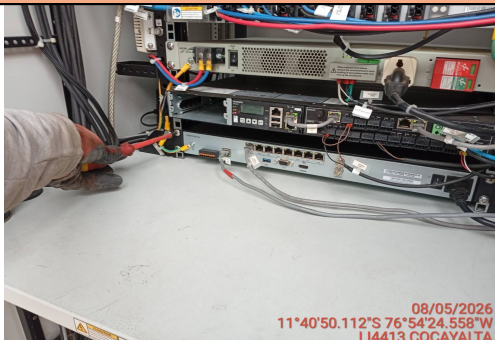
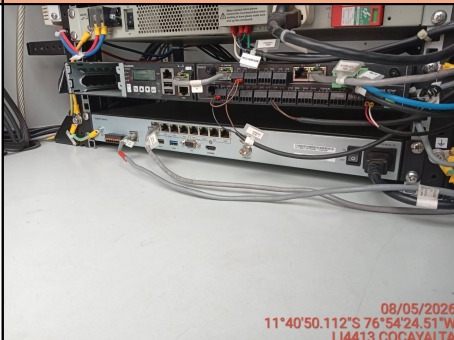
### REVISIÓN DEL EQUIPO DE GRABACIÓN (VCN510 - 8P)

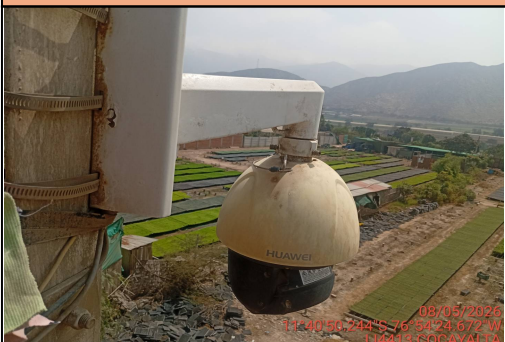
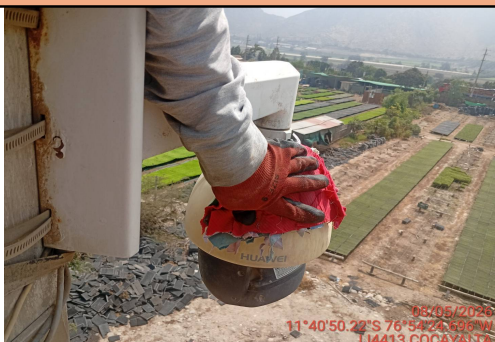
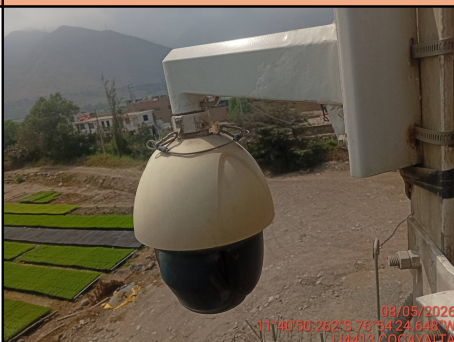
### LIMPIEZA CÁMARA DE VIDEO

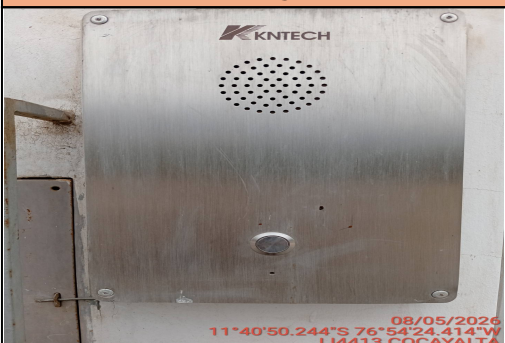
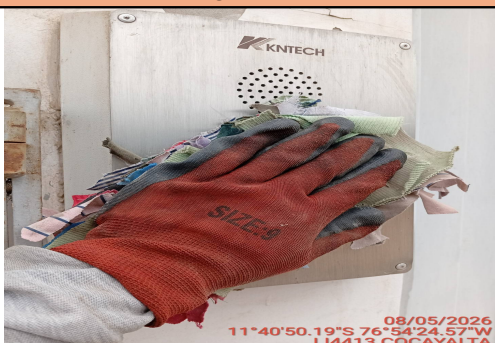
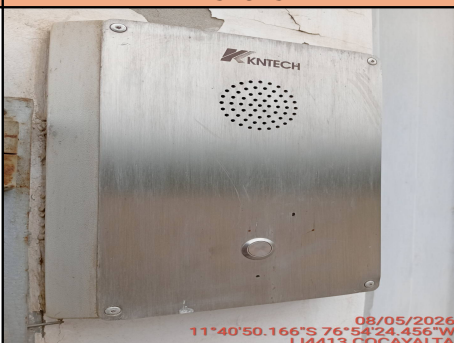
### REVISIÓN DEL SISTEMA PERIFONEO
