| | <b>REPORTE FOTOGRÁFICO - Sistema de Energia LBT</b> | | |
| <b>Nombre de la Estacion:</b> COCAYALTA<br><b>Nombre de Localidad:</b> SANTA ROSA DE QUIVES<br><b>Fecha:</b> 08/05/2026 - 08/05/2026<br><b>Direccion:</b> CENTRO POBLADO COCAYALTA<br><b>ID site:</b> LI4413<br><b>CRQ:</b> CRQ000000064665 | | | |

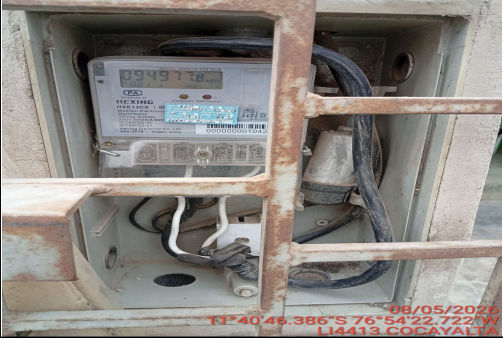
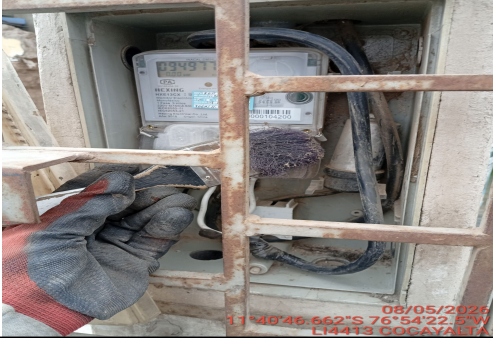
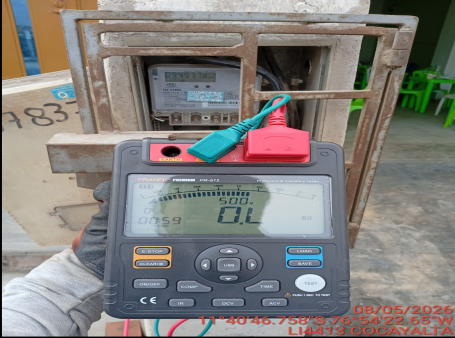
| <b>LIMPIEZA Y MEDICION DE AISLAMIENTO DE CONDUCTOR</b> | | | |

| Sistema LBT | Estado | |
|---|---|---|
| Línea electrica | OK | Medición de aislamiento cable autoportante de BT |
