## REPORTE FOTOGRÁFICO - Sistema de Seguridad Física Interior

Nombre de la Estacion: PACARAN\_FITEL  
Nombre de Localidad: PACARAN  
Fecha: 08/05/2026 - 08/05/2026  
Direccion: CP PACARAN MZ C LT 5  
ID site: LI3893  
CRQ: CRQ000000064736

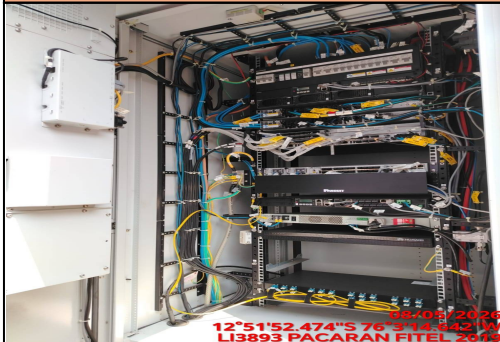
#### ANTES

### LIMPIEZA GENERAL DE LOS EQUIPOS DEL SISTEMA

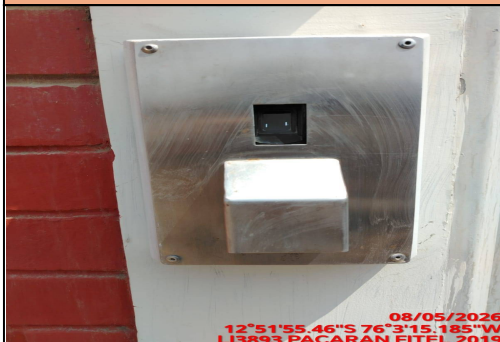
#### ANTES

### REVISIÓN DEL BUEN FUNCIONAMIENTO DE LA LECTORA

| CHECKLIST - SISTEMA DE SEGURIDAD | | |
|---|---|---|
| Lector de Huella | OK | Verificar el buen funcionamiento de la lectora |

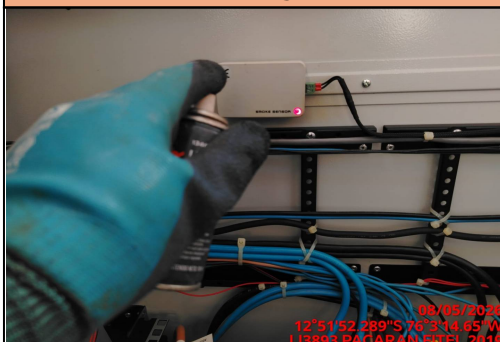
#### ANTES

### REVISIÓN DEL FUNCIONAMIENTO DEL SENSOR DE HUMO

| CHECKLIST - SISTEMA DE SEGURIDAD | | |
|---|---|---|
| Sensor de Humo | OK | Revisión estado del sensor de Humo |

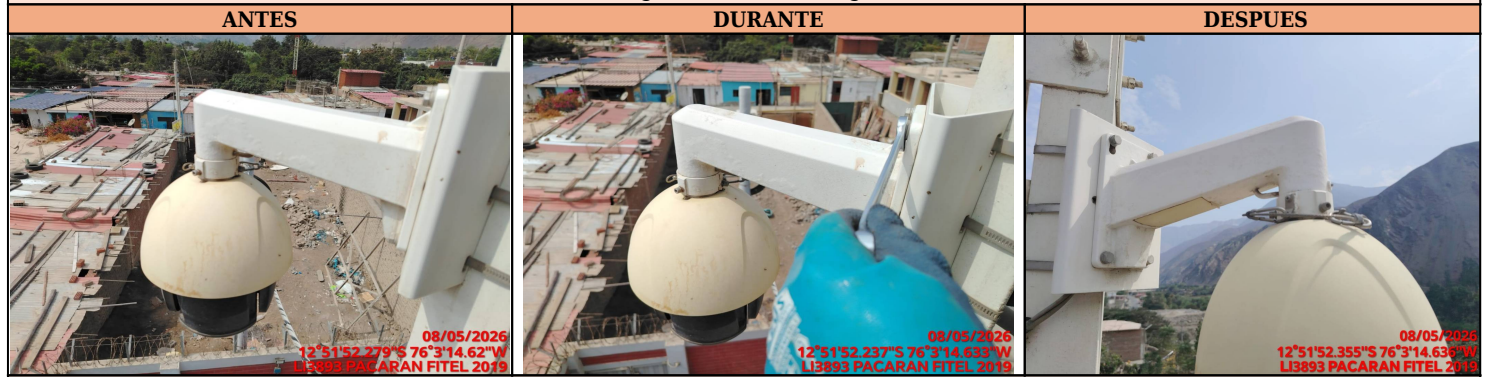
## REVISIÓN DE SUJECCIÓN Y ANCLAJES DE CÁMARA

| CHECKLIST - SISTEMA DE SEGURIDAD | | |
|---|---|---|
| Cámara | OK | Revisión de sujeción y anclajes de la Cámara |

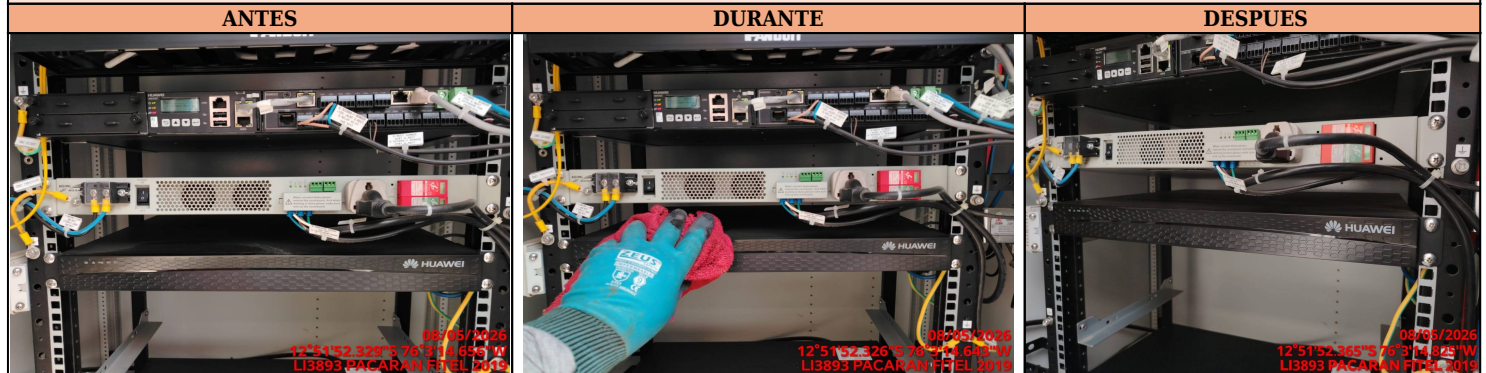
## REVISIÓN DEL EQUIPO DE GRABACIÓN (VCN510 - 8P)

| CHECKLIST - SISTEMA DE SEGURIDAD | | |
|---|---|---|
| Grabador de Video | OK | Verificar grabación local desde el NOC |

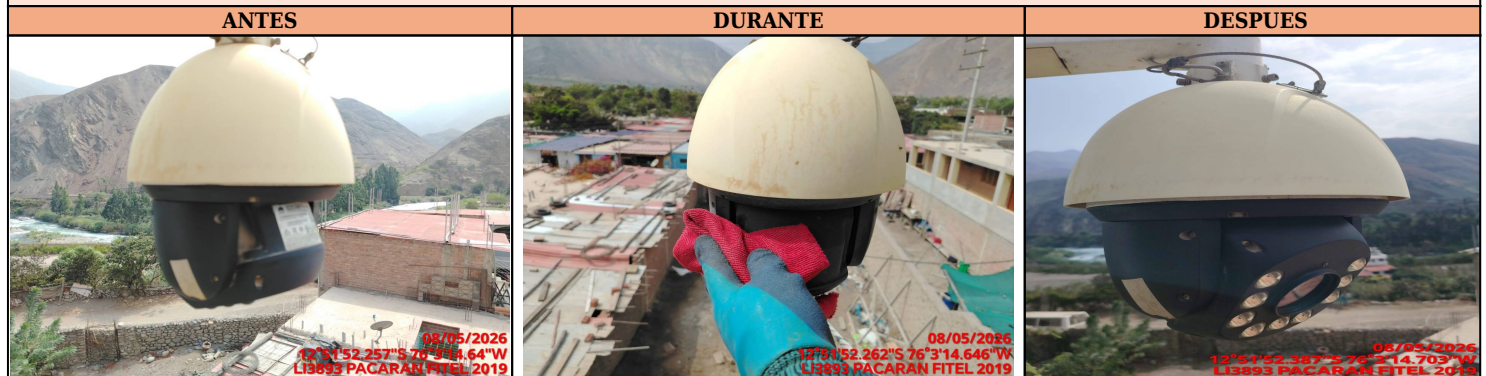
## LIMPIEZA CÁMARA DE VIDEO

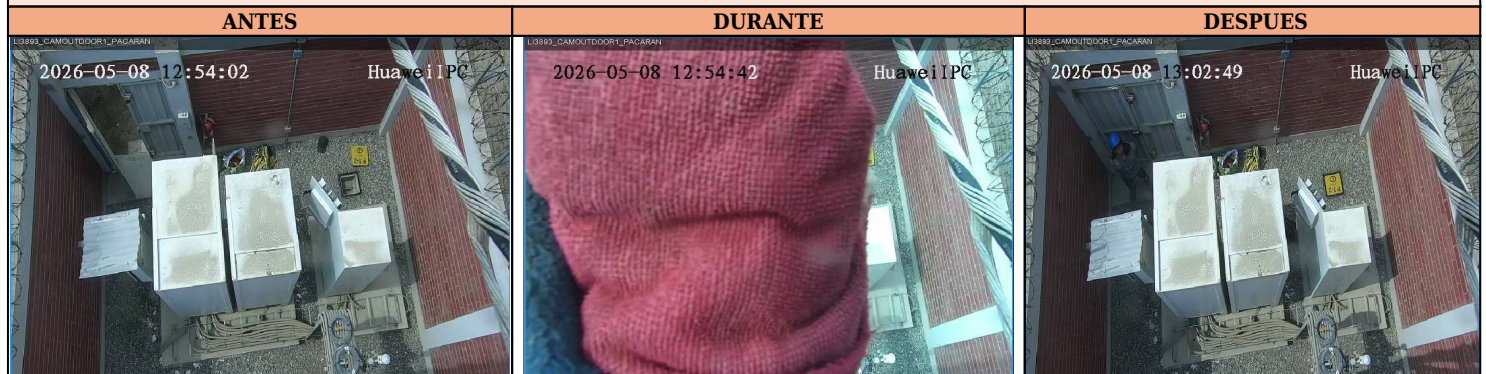
## REGISTRO DE CÁMARA AL MOMENTO DE REALIZAR SU LIMPIEZA

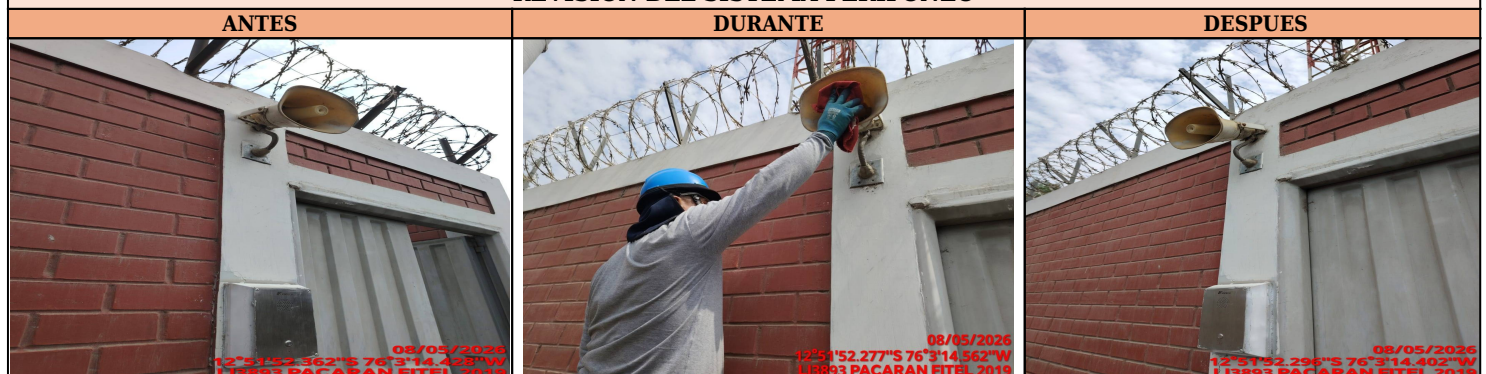
## REVISIÓN DEL SISTEMA PERIFONEO
