## REPORTE FOTOGRÁFICO - Sistema de Climatización A/A

**Nombre de la Estacion:** POMAMAYO  
**Nombre de Localidad:** OYON  
**Fecha:** 08/05/2026 - 08/05/2026  
**Direccion:** CENTRO POBLADO POMAMAYO  
**ID site:** LI5778  
**CRQ:** CRQ00000064323

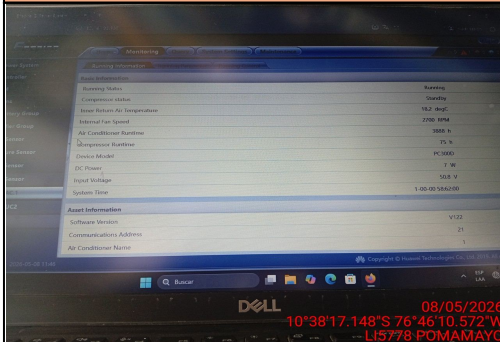
#### ANTES

### VERIFICACION DE PARAMETROS DE OPERACION: TEMPERATURA [°C]
