## REPORTE FOTOGRÁFICO - TORRES

Nombre de la Estación: PACARAN\_FITEL  
Nombre de Localidad: PACARAN  
Fecha: 08/05/2026 - 08/05/2026  
Dirección: CP PACARAN MZ C LT 5  
ID site: LI3893  
CRQ: CRQ000000064736

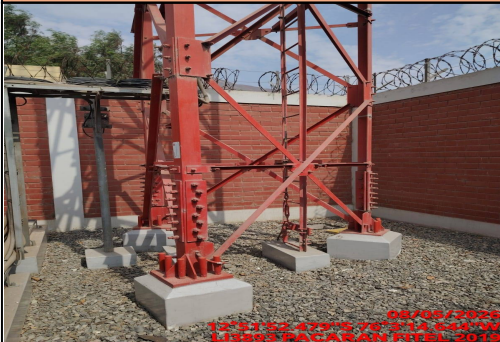
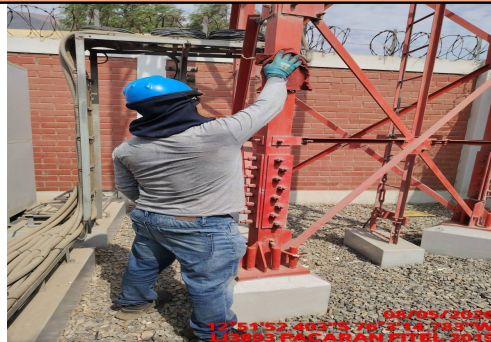
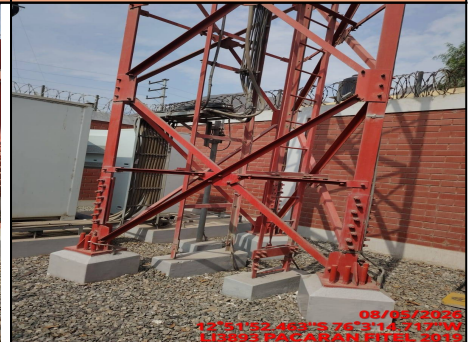
### PINTURA Y GALVANIZADO: VERIFICAR EL ESTADO DE LA PINTURA Y GALVANIZADO

| CHECKLIST - TORRES | | |
|---|---|---|
| Pintura | OK | Verificar visualmente el estado de pintado y realizar el resane de existir puntos con presencia de corrosión |

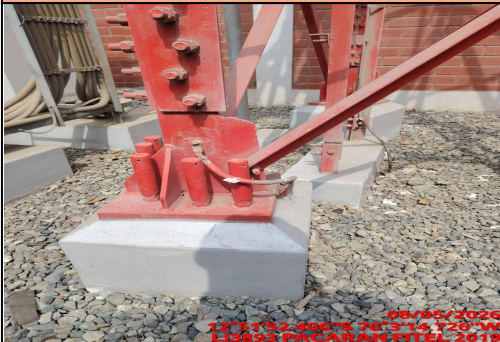
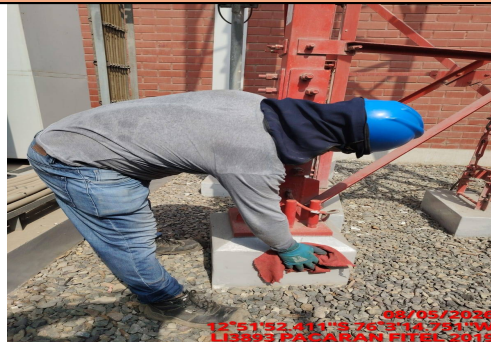
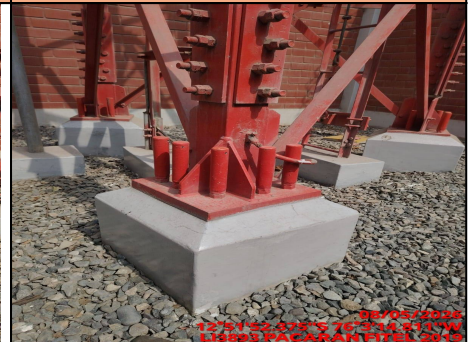
### BASES DEL CONCRETO: REVISION DEL ESTADO DE LAS BASES DEL CONCRETO

| CHECKLIST - TORRES | | |
|---|---|---|
| Bases | OK | Verificar las bases de la torre |

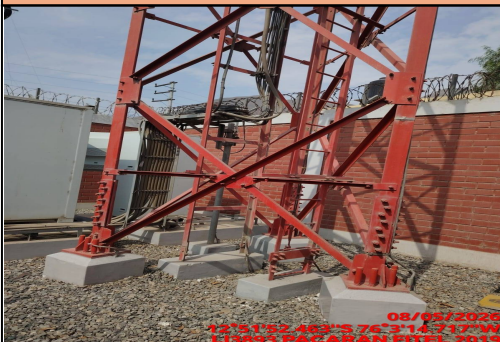
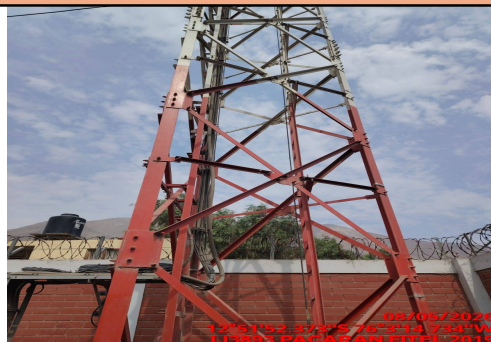
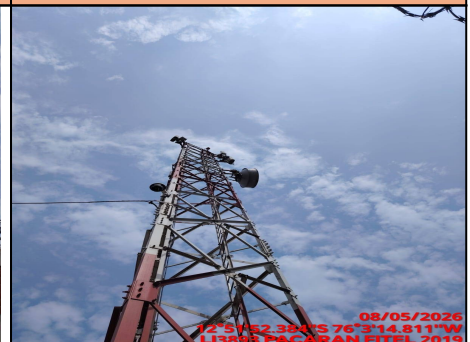
### PERFILES Y CUERPOS: REVISION DE LOS PERFILES, CUERPOS

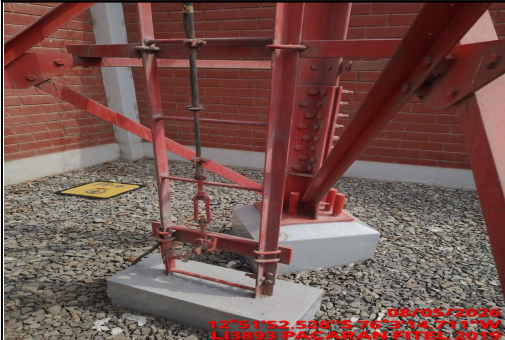
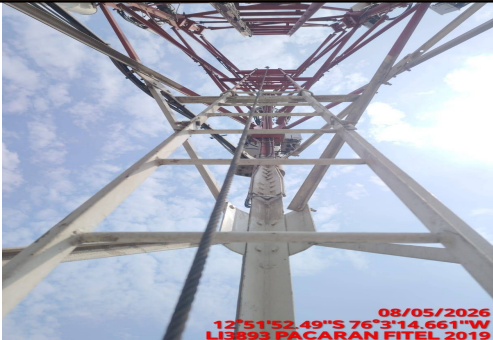
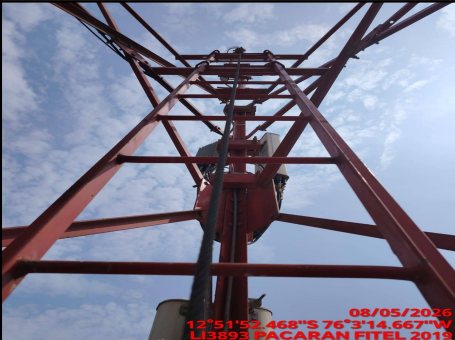
## ESCALERILLA: REVISION DEL ESTADO DE LAS ESCALERILLAS

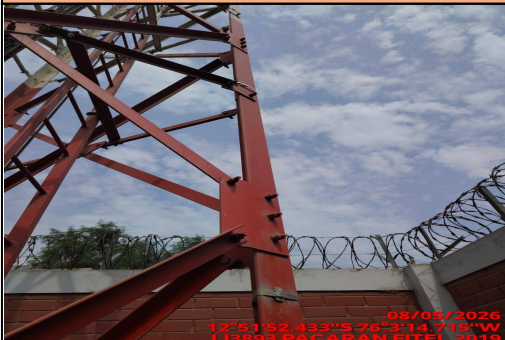
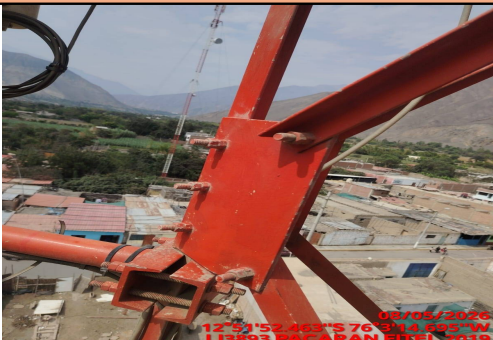
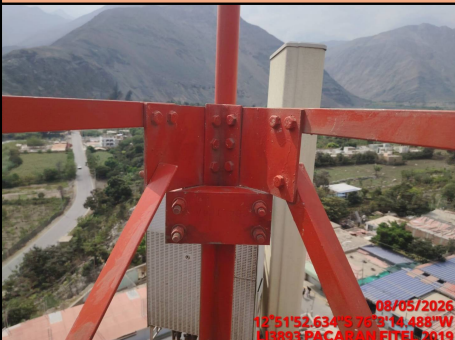
## PERNOS Y TUERCAS: REVISION DEL ESTADO DE LOS PERNOS Y LAS TUERCAS

| CHECKLIST - TORRES | | |
|---|---|---|
| Pernos | OK | Realizar inspección visual y ajuste de pernos |

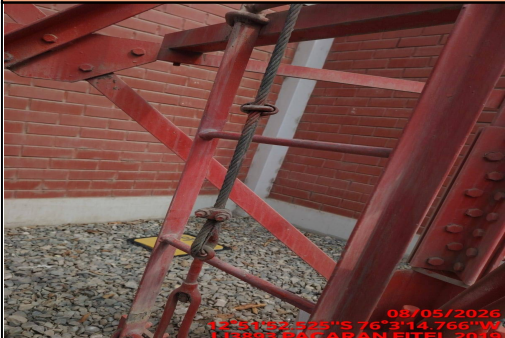
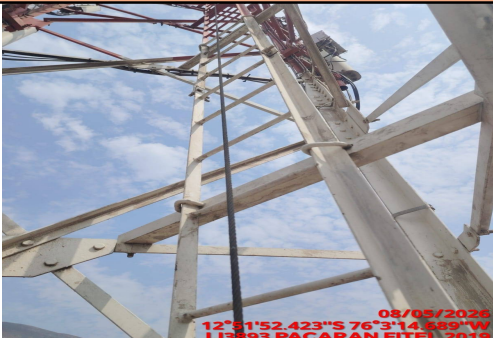
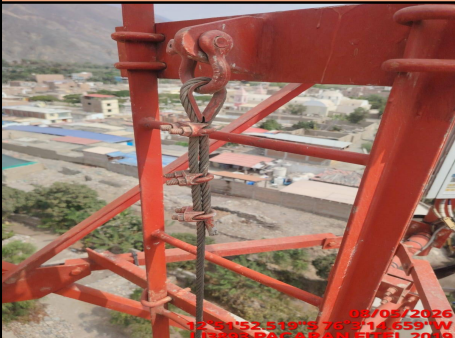
## LINEA DE VIDA: REVISION DEL ESTADO DE LA LINEA DE VIDA

| CHECKLIST - TORRES | | |
|---|---|---|
| Línea de vida | OK | Verificar y ajustar la línea de vida |
