## REPORTE FOTOGRÁFICO - Sistema de Energia LBT

Nombre de la Estacion: JESUS\_DEL\_VALLE  
Nombre de Localidad: HUARAL  
Fecha: 07/05/2026 - 07/05/2026  
Direccion: CP JESUS DEL VALLE  
ID site: LI5031  
CRQ: CRQ000000062594

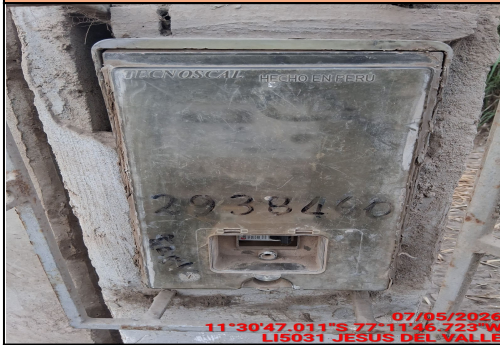
#### ANTES

### LIMPIEZA Y MEDICION DE AISLAMIENTO DE CONDUCTOR
