## REPORTE FOTOGRÁFICO - Sistema de Seguridad Física Interior

**Nombre de la Estacion:** LAMPAY\_TUMAN  
**Nombre de Localidad:** PARAMONGA  
**Fecha:** 08/05/2026 - 08/05/2026  
**Dirección:** PARAMONGA BARRANCA LIMA  
**ID site:** LI1163  
**CRQ:** CRQ000000064338

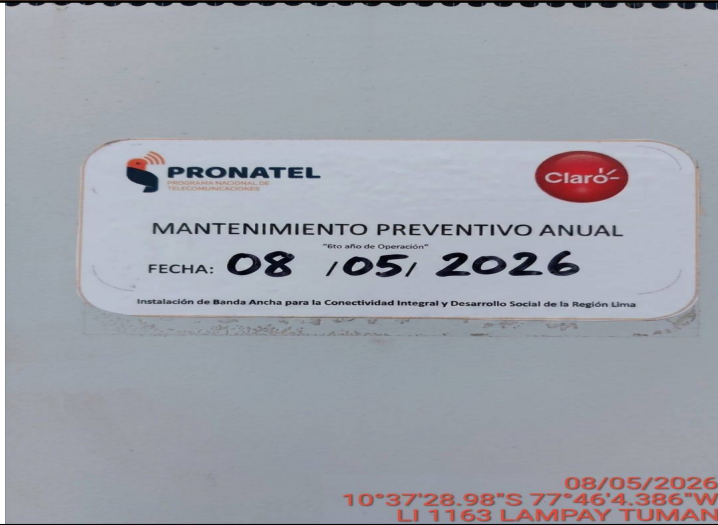
### Sticker Año mantenimiento

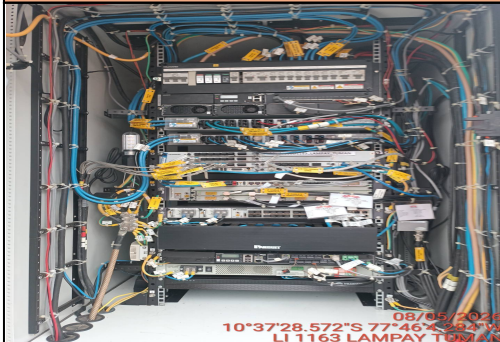
#### ANTES

### LIMPIEZA GENERAL DE LOS EQUIPOS DEL SISTEMA

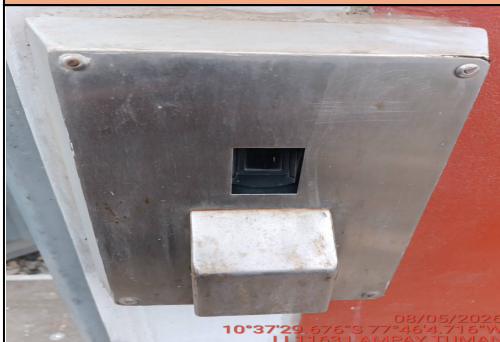
#### ANTES

### REVISIÓN DEL BUEN FUNCIONAMIENTO DE LA LECTORA

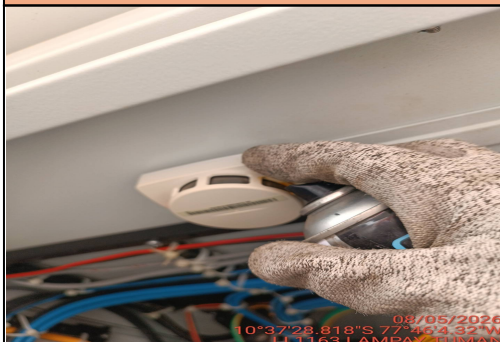
#### ANTES

### REVISIÓN DEL FUNCIONAMIENTO DEL SENSOR DE HUMO

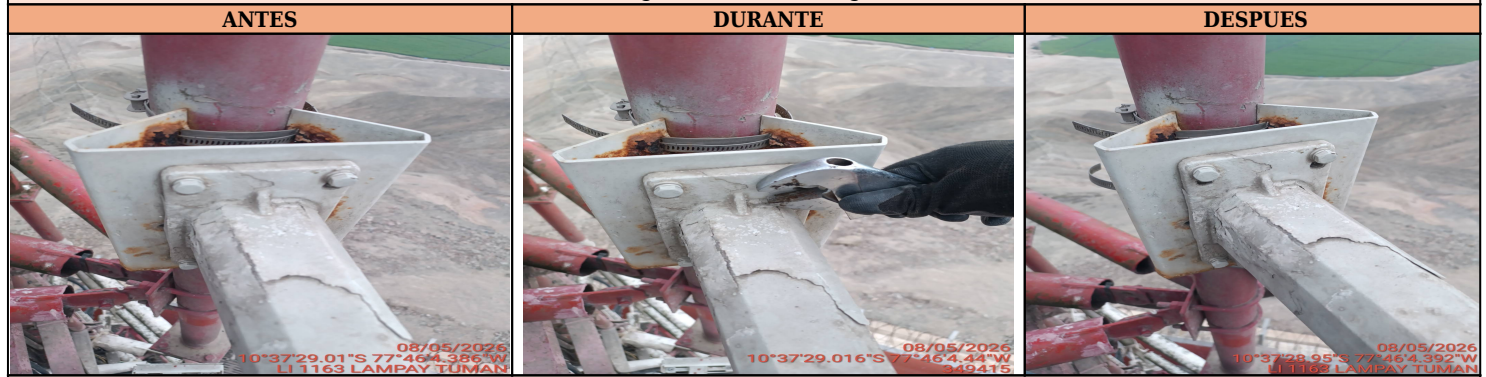
### REVISIÓN DE SUJECCIÓN Y ANCLAJES DE CÁMARA

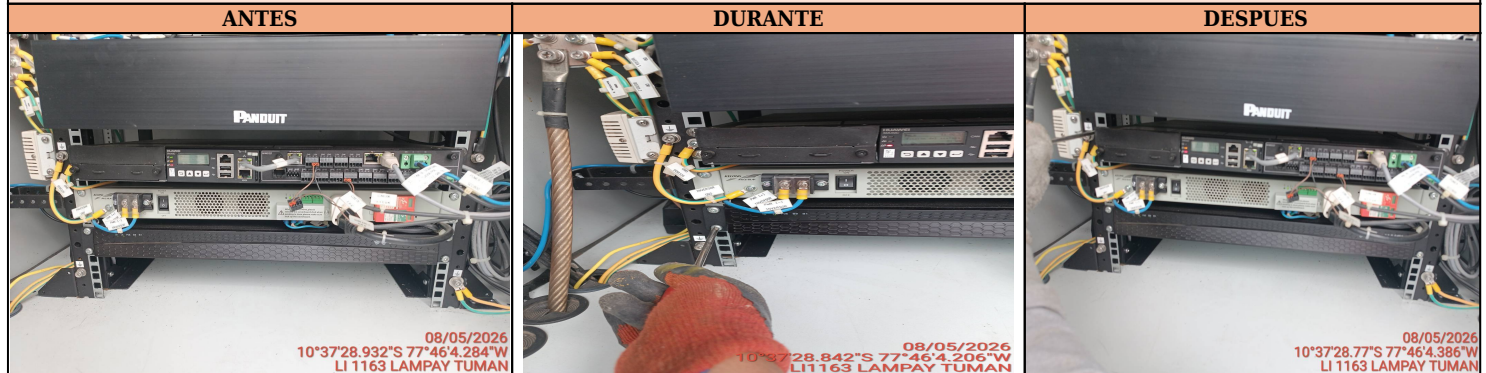
### REVISIÓN DEL EQUIPO DE GRABACIÓN (VCN510 - 8P)

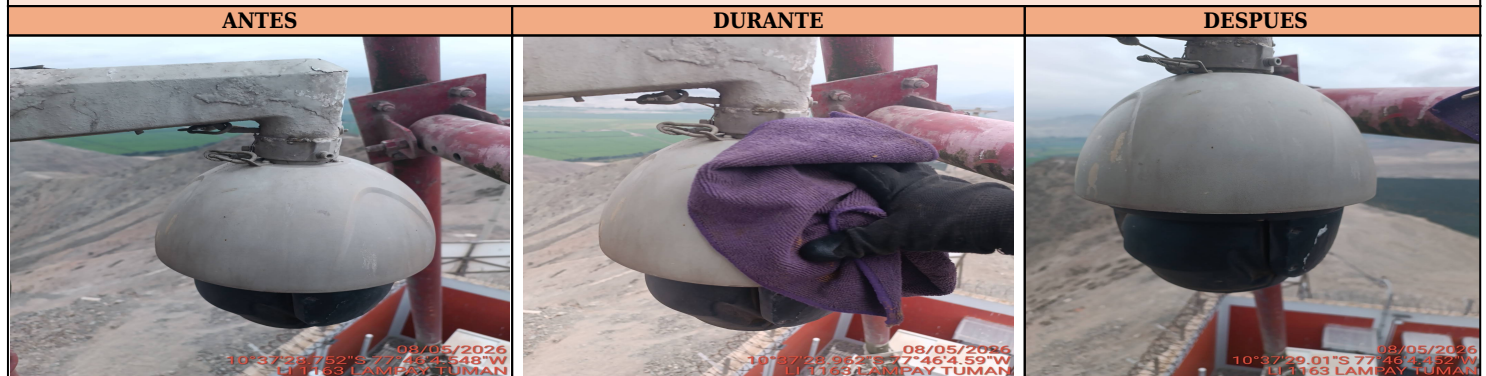
### LIMPIEZA CÁMARA DE VIDEO

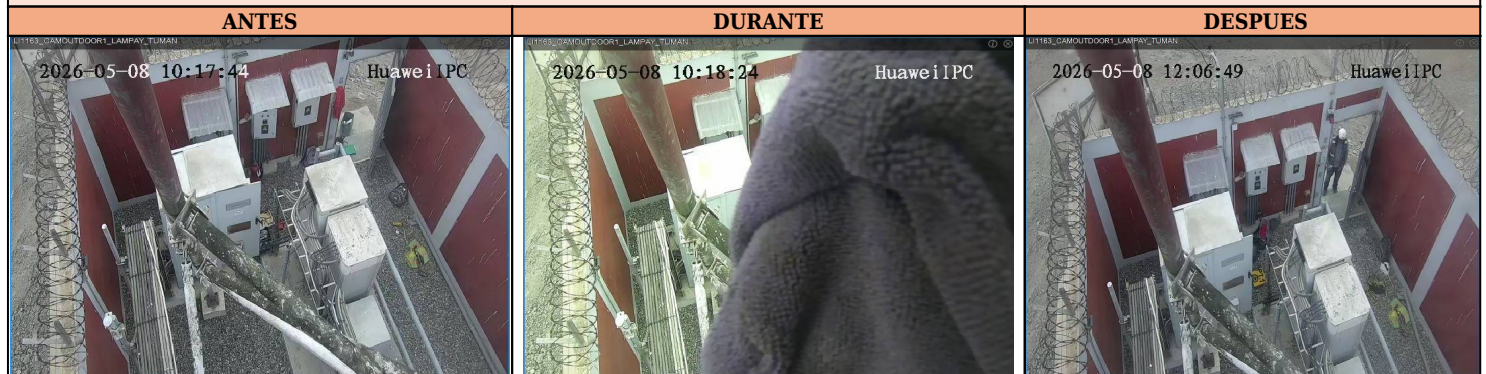
### REGISTRO DE CÁMARA AL MOMENTO DE REALIZAR SU LIMPIEZA

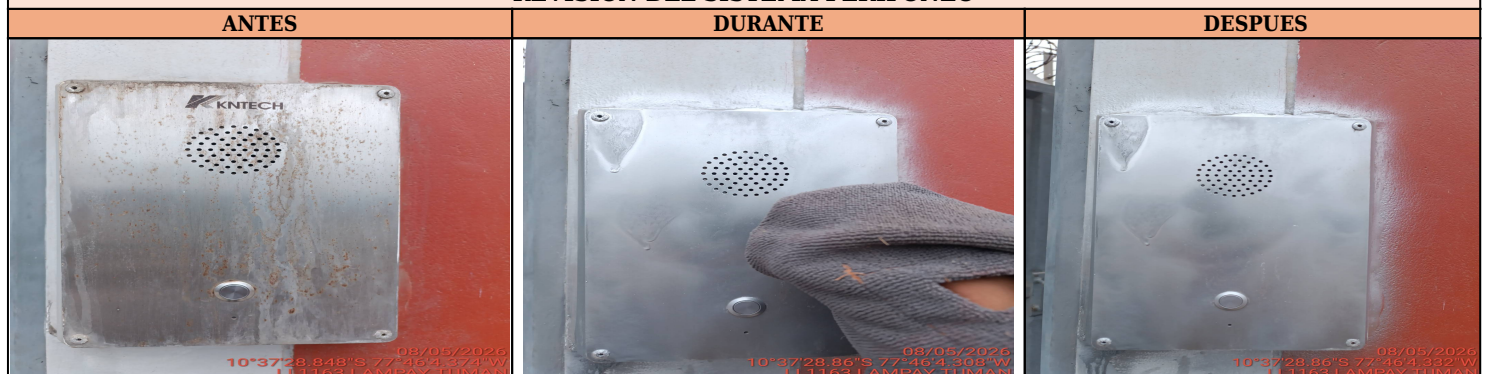
### REVISIÓN DEL SISTEMA PERIFONEO
