## REPORTE FOTOGRÁFICO - SUPERVISION

**Nombre de la Estacion:** CUPICHE  
**Nombre de Localidad:** SANTA EULALIA  
**Fecha:** 08/05/2026 - 08/05/2026  
**Dirección:** LOTE DE TERRENO AGRICOLA DENOMINADO UNIDAD CATASTRAL N 00914 (UBICADO EN EL LUGAR DENOMINADO HUACHINGA)  
**ID site:** LI5100  
**CRQ:** CRQ000000064054

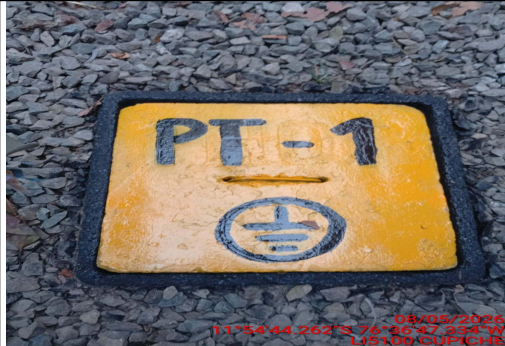
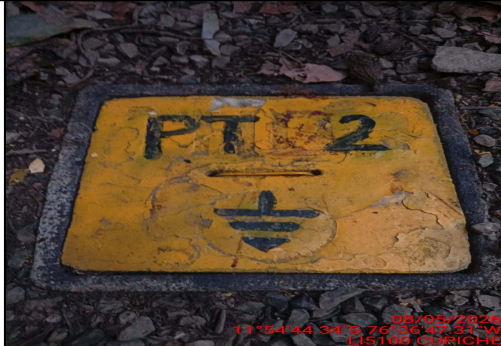
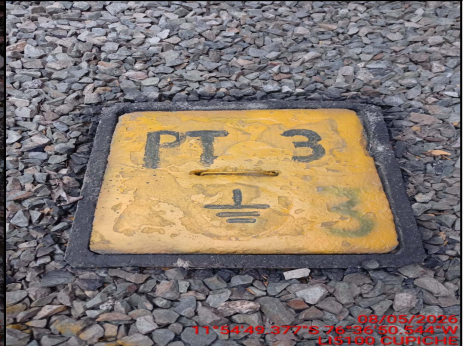
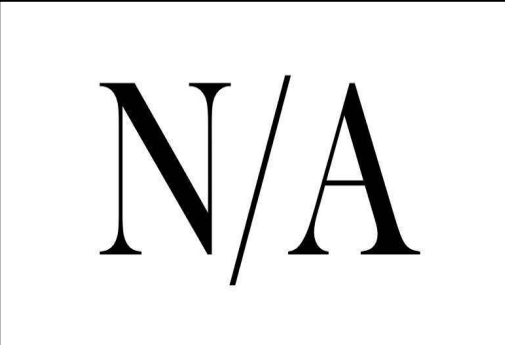
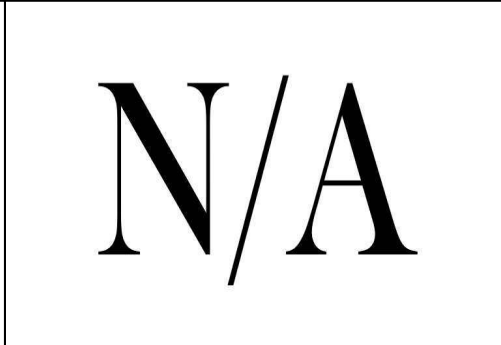
### TAPAS STAP: PINTADO DE TAPAS SEGUN PLANO SPAT

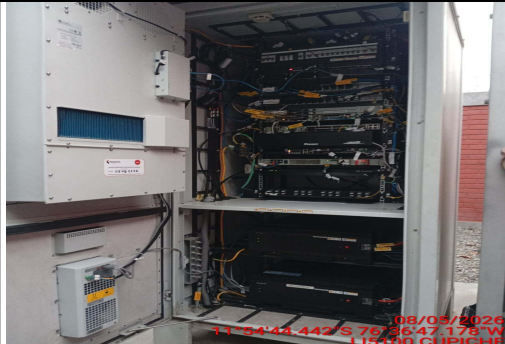
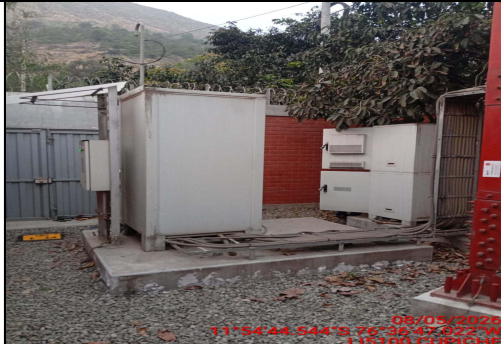
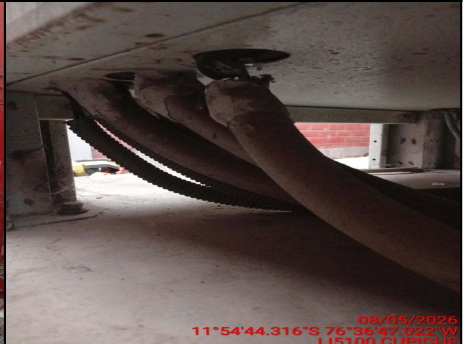
### LIMPIEZA GABINETE: LIMPIEZA DENTRO, PARTE POSTERIOR, PARTE BAJA Y ENTRE LOS GABINETES

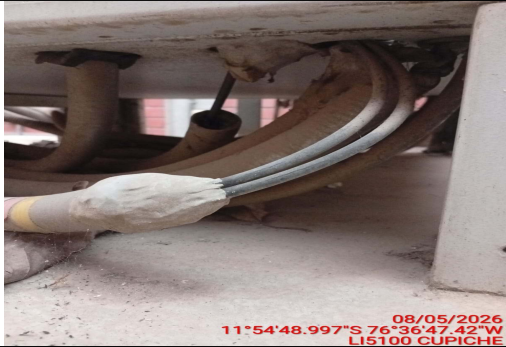
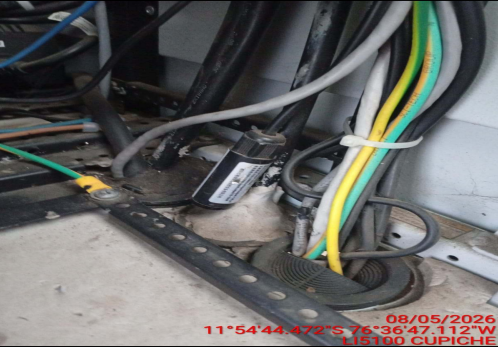
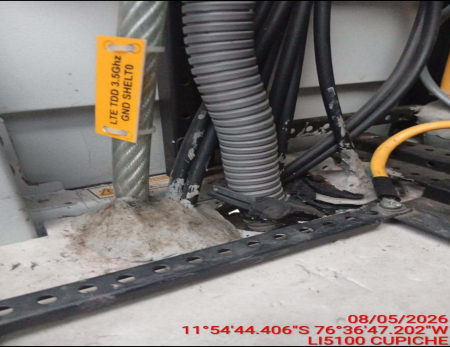
| SELLADO: SELLADO DE EQUIPOS Y DUCTOS POR DONDE INGRESAN LOS CABLES AL GABINETE (CON SIKAFLEX) | | |

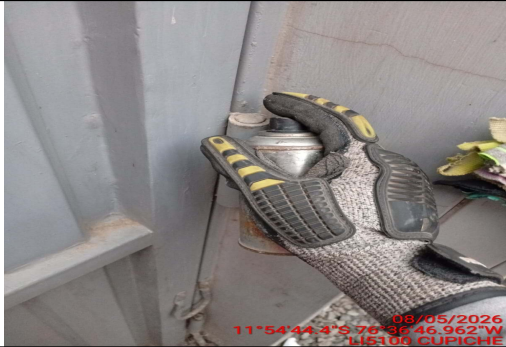
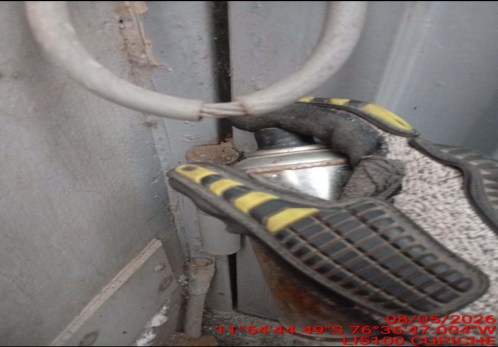
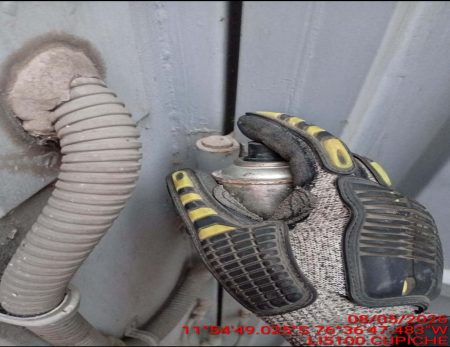
| SELLADO: SELLADO DE EQUIPOS Y DUCTOS POR DONDE INGRESAN LOS CABLES AL GABINETE (CON SIKAFLEX) | | |
|---|---|---|
| ACEITADO: ACEITADO DE PUERTAS Y CANDADOS | | |

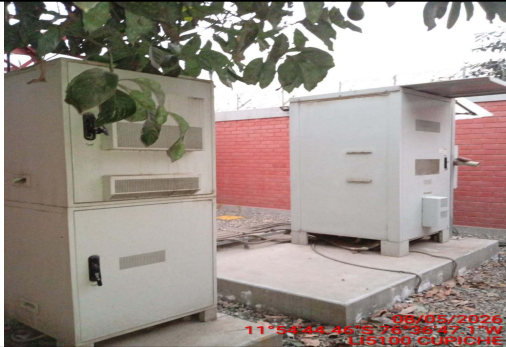
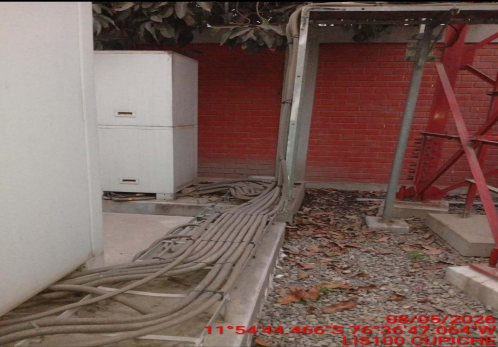
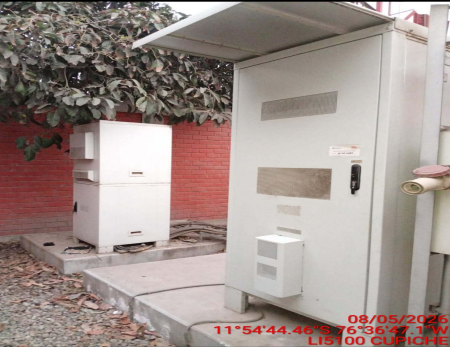
| SELLADO: SELLADO DE EQUIPOS Y DUCTOS POR DONDE INGRESAN LOS CABLES AL GABINETE (CON SIKAFLEX) | | |
|---|---|---|
| LIMPIEZA INTERIOR: LIMPIEZA INTERIOR DEL SITE / DESMALEZADO | | |

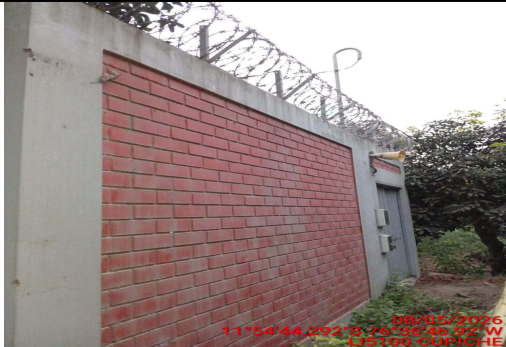
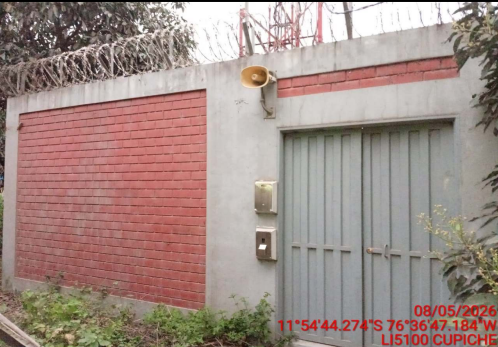
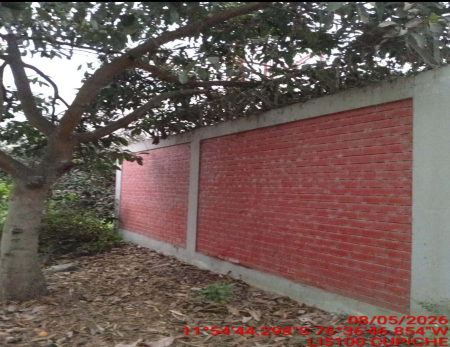
| SELLADO: SELLADO DE EQUIPOS Y DUCTOS POR DONDE INGRESAN LOS CABLES AL GABINETE (CON SIKAFLEX) | | |
|---|---|---|
| LIMPIEZA EXTERIOR: LIMPIEZA EXTERIOR DEL SITE / DESMALEZADO | | |

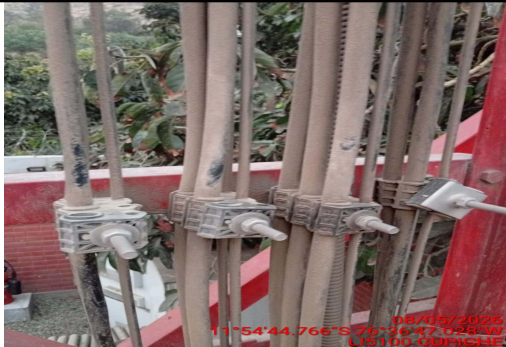
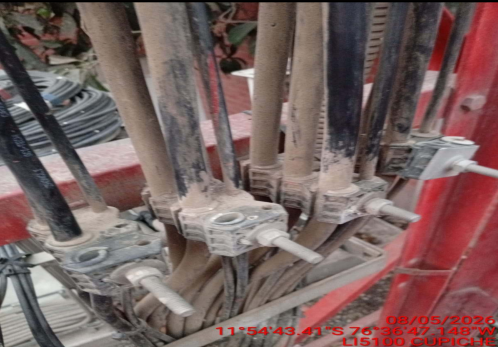
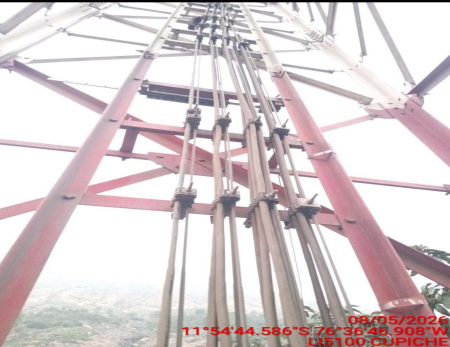
| SELLADO: SELLADO DE EQUIPOS Y DUCTOS POR DONDE INGRESAN LOS CABLES AL GABINETE (CON SIKAFLEX) | | |
|---|---|---|
| CLAMPS: REVISION DE CLAMPS EN CABLES IF, FO Y ENERGIZADO DE RRU's | | |

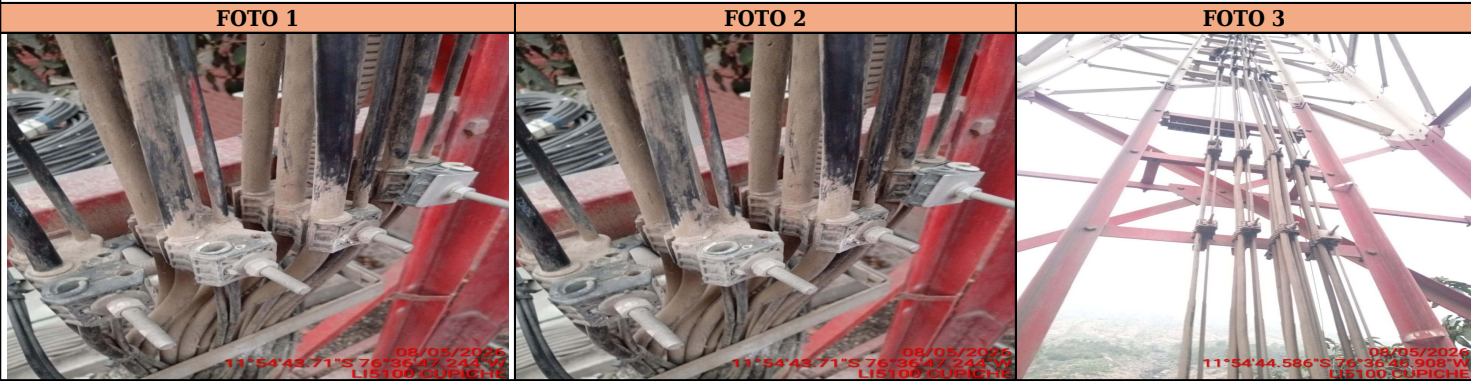
GROUNDING KIT: REVISION DE ATERRAMIENTO DE CABLES IF, FO Y ENERGIZADO DE RRU's

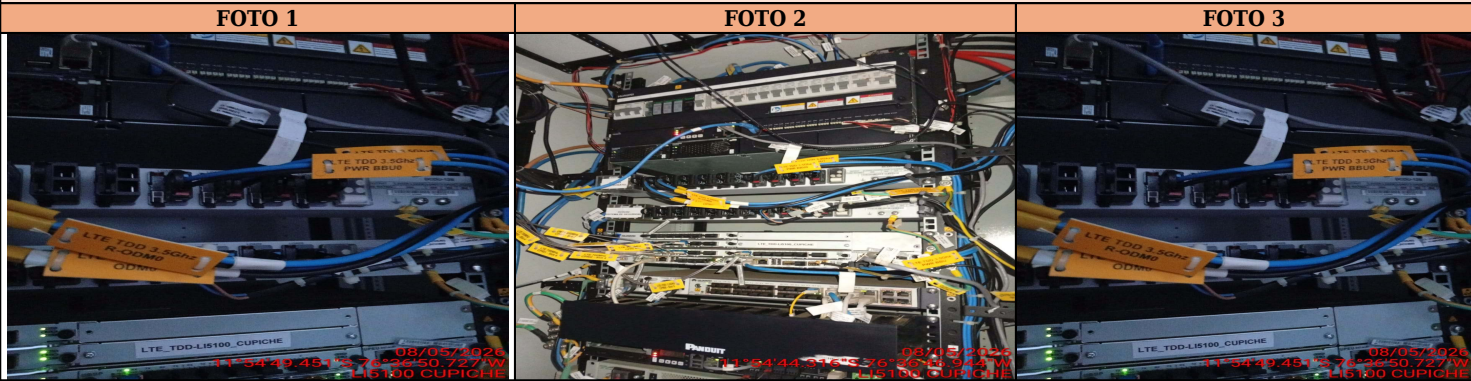
ETIQUETADO DE DATOS, POWER, TIERRA DE IDU Y TIERRA DE BBU CORRECTAMENTE ETIQUETADOS

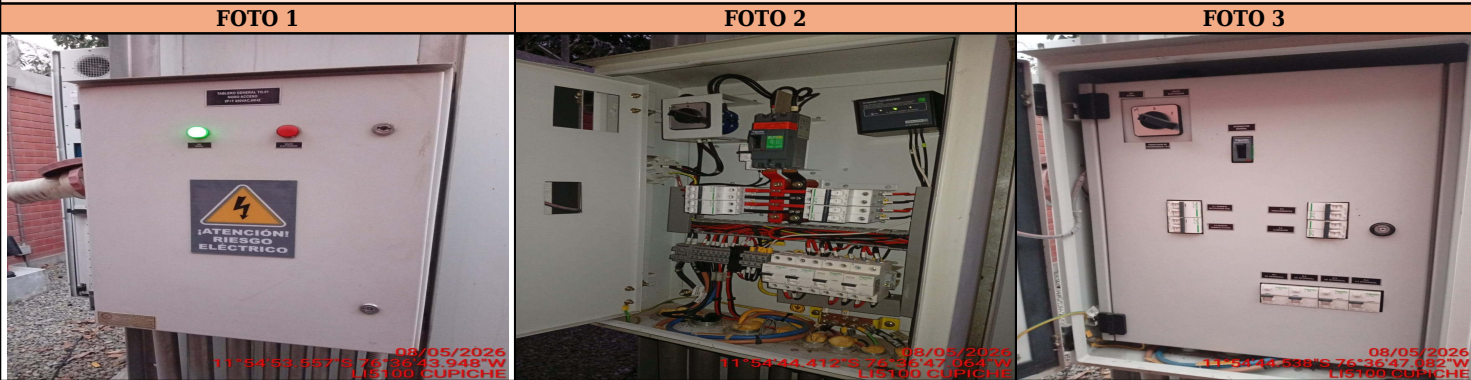
TABLERO PRONATEL: REVISION DEL ESTADO FISICO DE TABLERO (CORROSION / OXIDO)

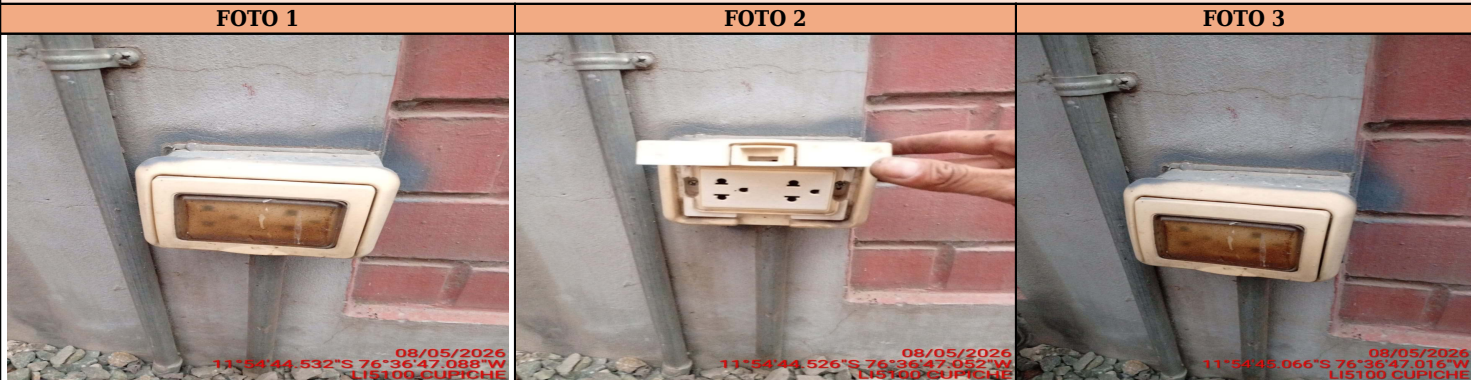
TOMACORRIENTES: REVISION DEL ESTADO FISICO DE TOMACORRIENTES

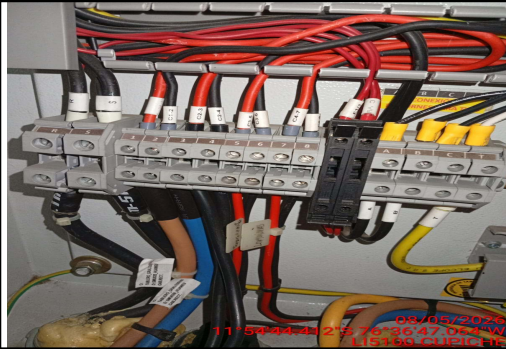
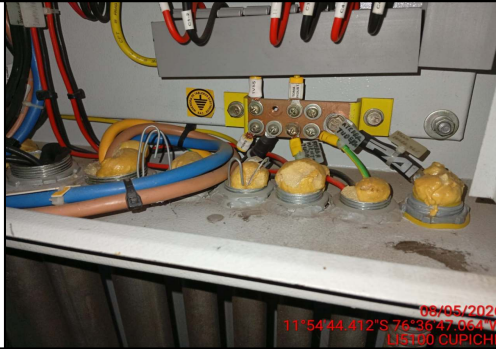
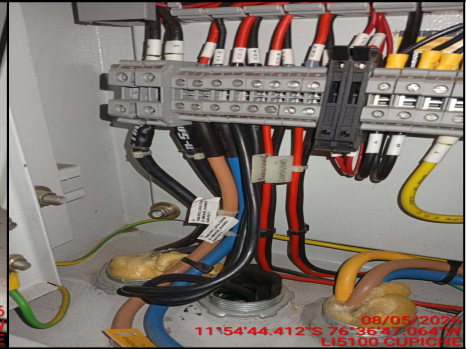
## BORNERAS: DETECCION DE TERMINALES DE CABLES EN TABLERO GENERAL SIN BORNERA

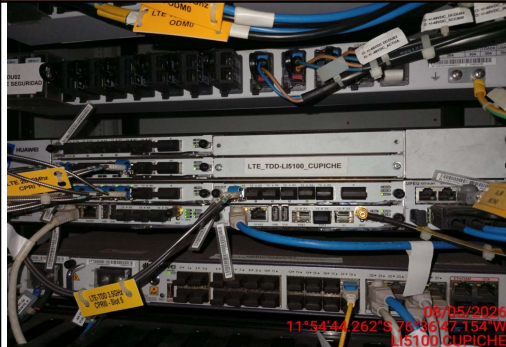
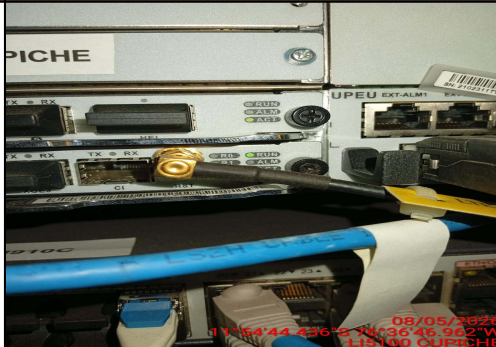
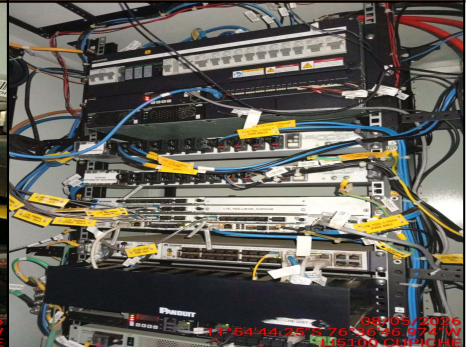
## CONECTORES: DETECCION DE CONECTORES FI EN IDU SIN PROTECCION DE MANGA TERMOCONTRAIBLE
