## REPORTE FOTOGRÁFICO - SUPERVISION

**Nombre de la Estacion:** SANTA\_CRUZ\_DE\_ANDAMARCA\_FITEL  
**Nombre de Localidad:** SANTA CRUZ DE ANDAMARCA  
**Fecha:** 08/05/2026 - 08/05/2026  
**Direccion:** CENTRO POBLADO SANTA CRUZ DE ANDAMARCA  
**ID site:** LI5152  
**CRQ:** CRQ000000064111

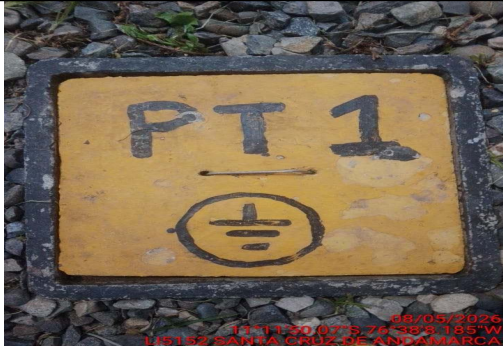
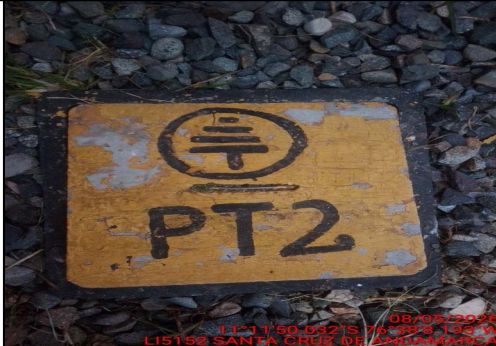
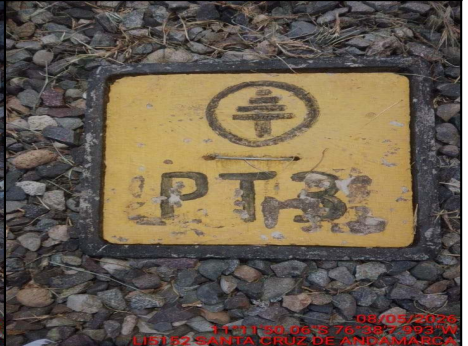
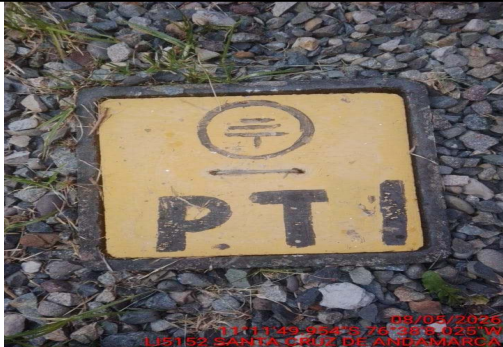
### TAPAS STAP: PINTADO DE TAPAS SEGUN PLANO SPAT

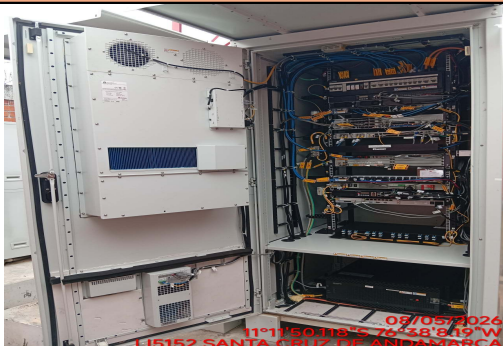
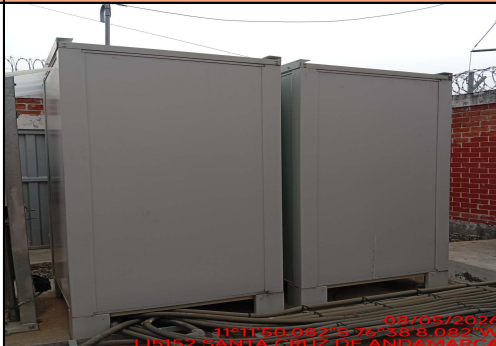
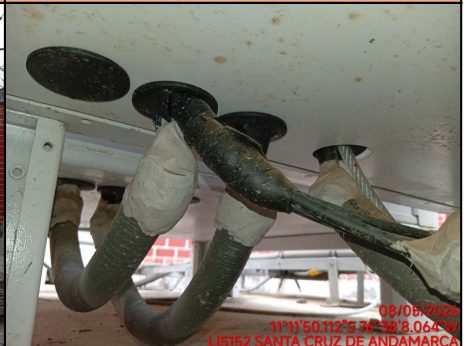
### LIMPIEZA GABINETE: LIMPIEZA DENTRO, PARTE POSTERIOR, PARTE BAJA Y ENTRE LOS GABINETES

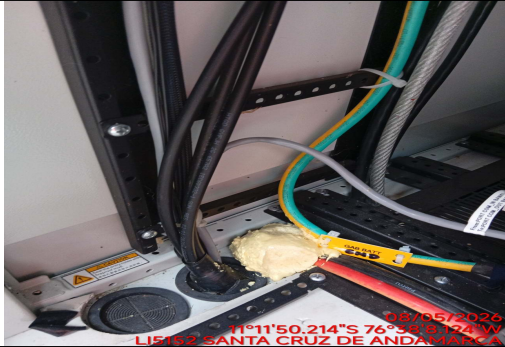
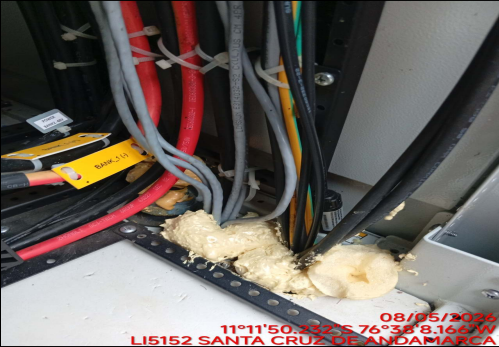
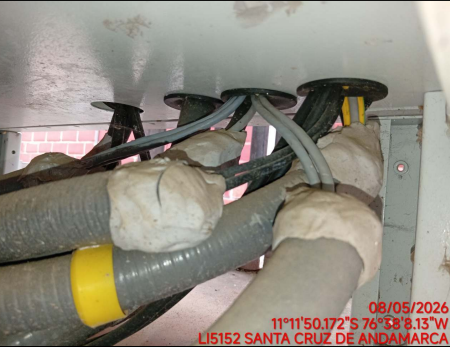
| SELLADO: SELLADO DE EQUIPOS Y DUCTOS POR DONDE INGRESAN LOS CABLES AL GABINETE (CON SIKAFLEX) | | |

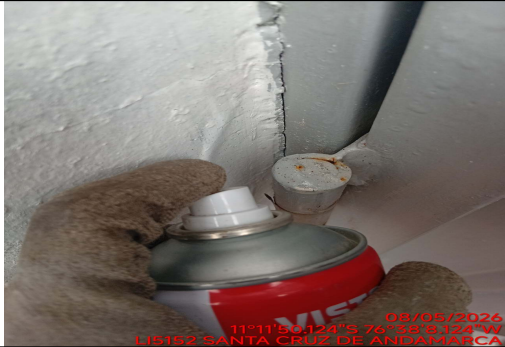
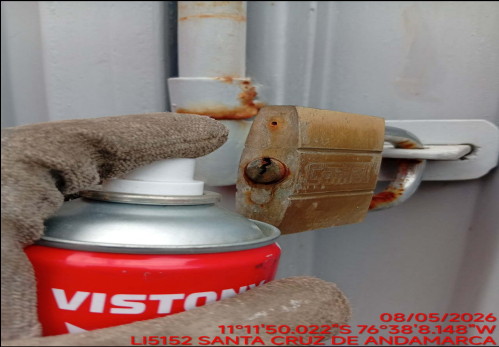
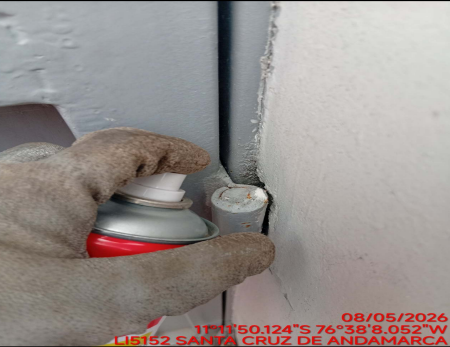
| SELLADO: SELLADO DE EQUIPOS Y DUCTOS POR DONDE INGRESAN LOS CABLES AL GABINETE (CON SIKAFLEX) | | |
|---|---|---|
| ACEITADO: ACEITADO DE PUERTAS Y CANDADOS | | |

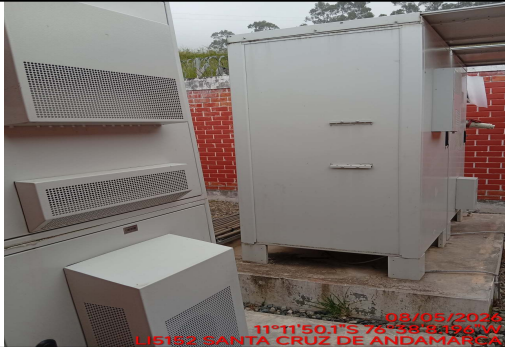
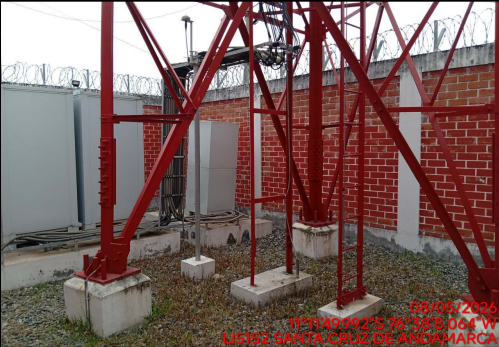
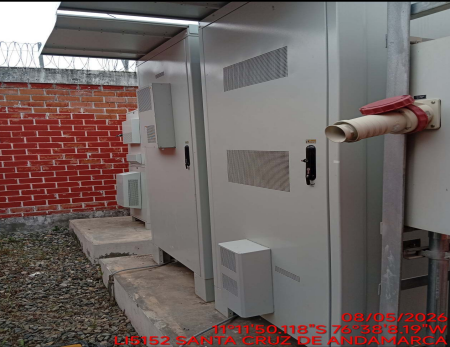
| SELLADO: SELLADO DE EQUIPOS Y DUCTOS POR DONDE INGRESAN LOS CABLES AL GABINETE (CON SIKAFLEX) | | |
|---|---|---|
| LIMPIEZA INTERIOR: LIMPIEZA INTERIOR DEL SITE / DESMALEZADO | | |

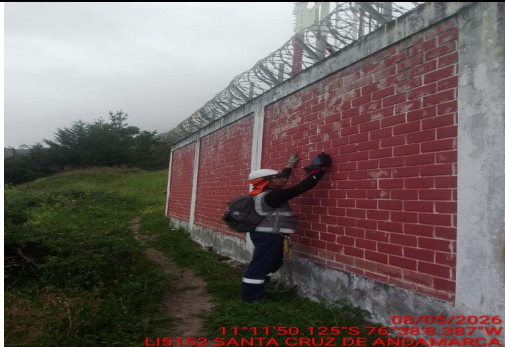
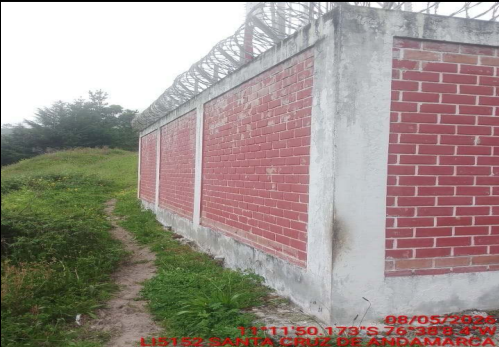
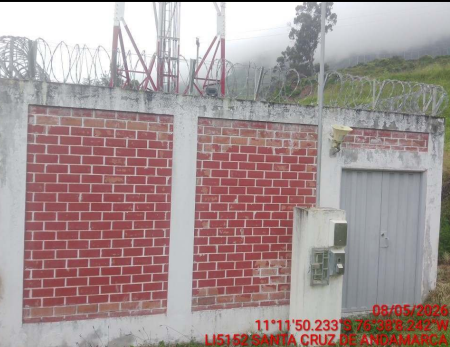
| SELLADO: SELLADO DE EQUIPOS Y DUCTOS POR DONDE INGRESAN LOS CABLES AL GABINETE (CON SIKAFLEX) | | |
|---|---|---|
| LIMPIEZA EXTERIOR: LIMPIEZA EXTERIOR DEL SITE / DESMALEZADO | | |

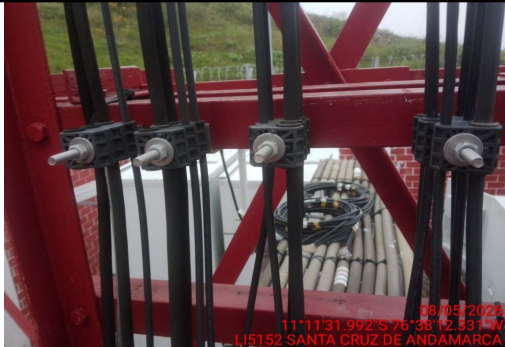
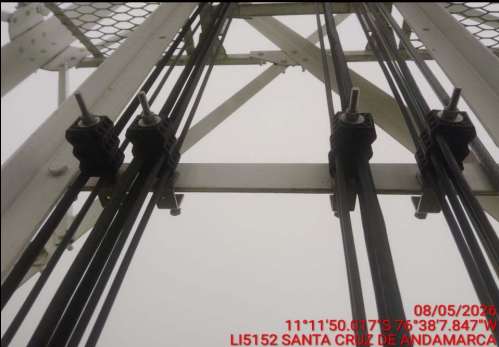
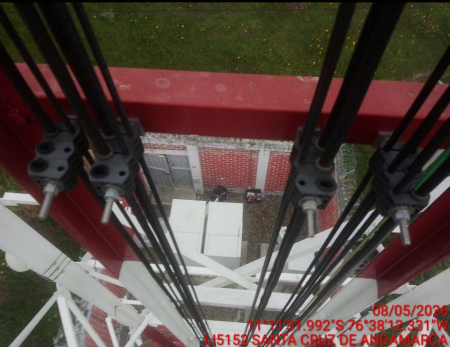
| SELLADO: SELLADO DE EQUIPOS Y DUCTOS POR DONDE INGRESAN LOS CABLES AL GABINETE (CON SIKAFLEX) | | |
|---|---|---|
| CLAMPS: REVISION DE CLAMPS EN CABLES IF, FO Y ENERGIZADO DE RRUs | | |

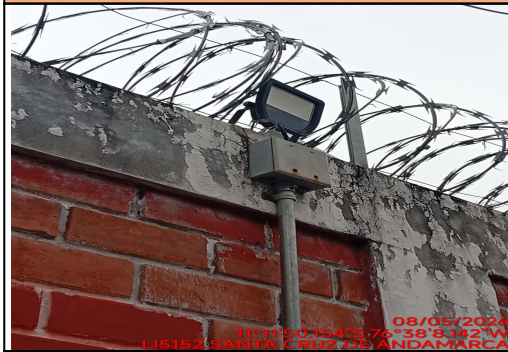
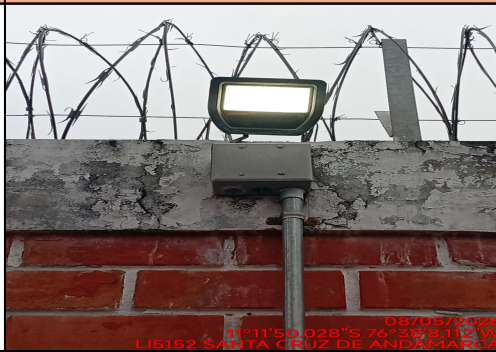
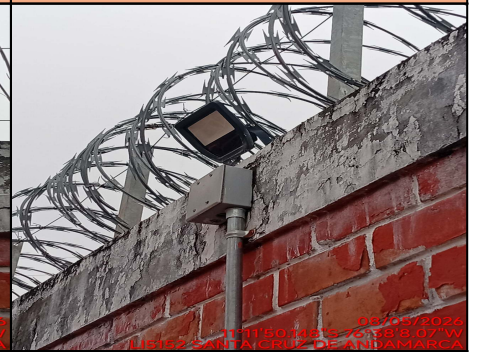
## REVISION DEL ESTADO DE LUMINARIA DE EMERGENCIA (LUMINARIA ENCENDIDA Y APAGADA)

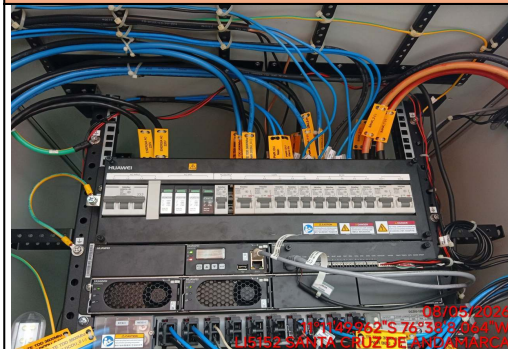
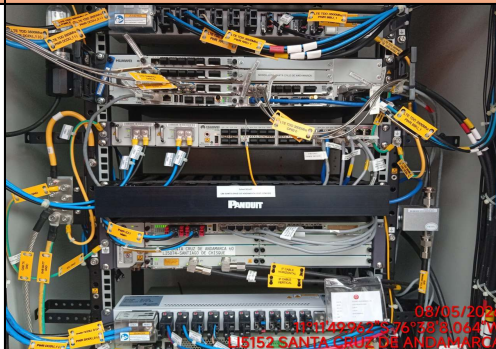
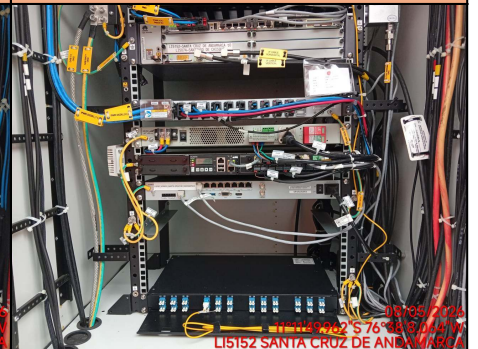
## ETIQUETADO DE DATOS, POWER, TIERRA DE IDU Y TIERRA DE BBU CORRECTAMENTE ETIQUETADOS

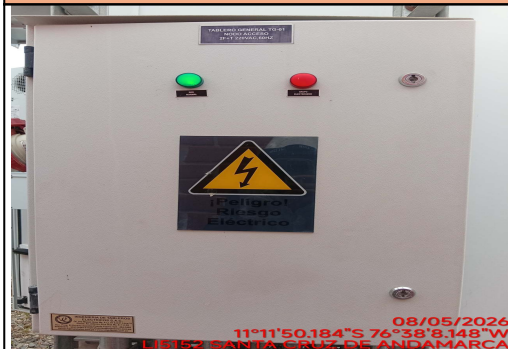
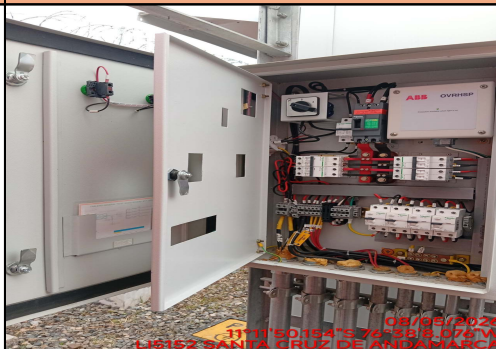
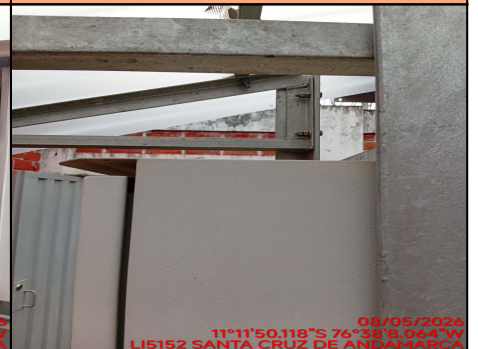
## TABLERO PRONATEL: REVISION DEL ESTADO FISICO DE TABLERO (CORROSION / OXIDO)

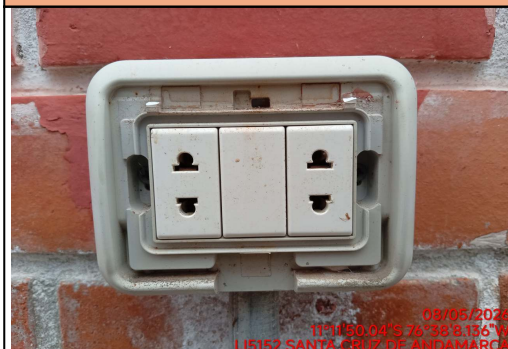
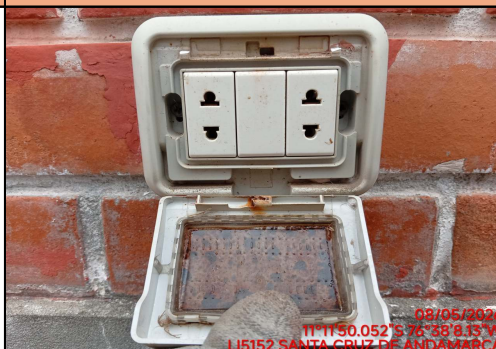
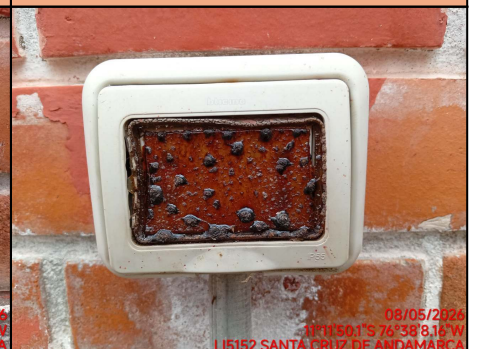
## TOMACORRIENTES: REVISION DEL ESTADO FISICO DE TOMACORRIENTES

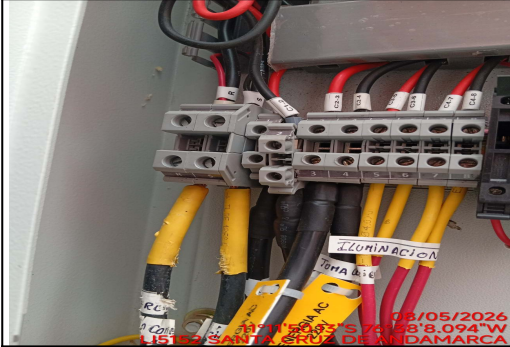
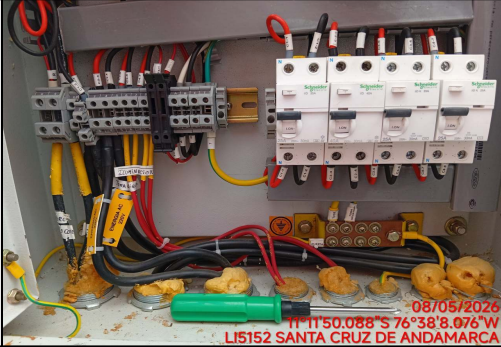
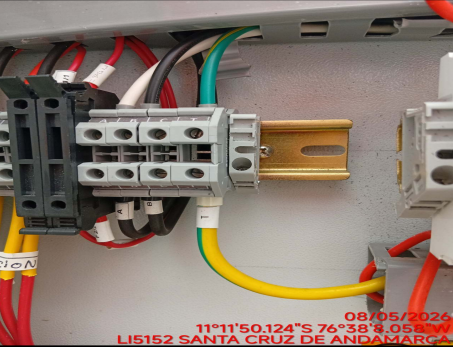
**BORNERAS: DETECCION DE TERMINALES DE CABLES EN TABLERO GENERAL SIN BORNERA**

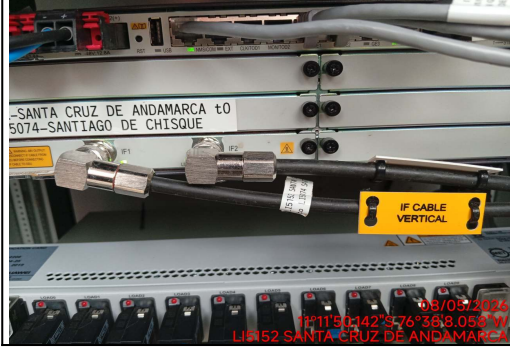
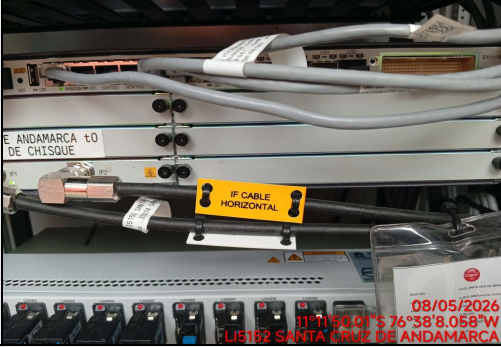
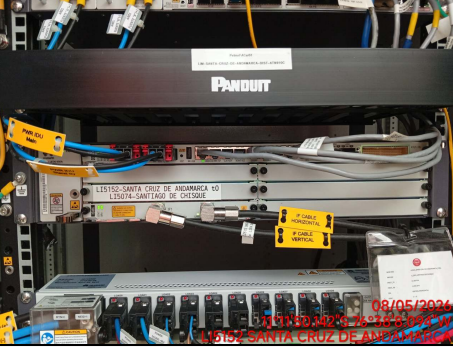
**CONECTORES: DETECCION DE CONECTORES FI EN IDU SIN PROTECCION DE MANGA TERMOCONTRAIBLE**
