## REPORTE FOTOGRÁFICO - SUPERVISION

**Nombre de la Estacion:** ESPIRITU\_SANTO\_DE\_PALO  
**Nombre de Localidad:** SAN VICENTE DE CAÑETE  
**Fecha:** 08/05/2026 - 08/05/2026  
**Direccion:** CP ESPIRITU SANTO DE PALO  
**ID site:** LI4583  
**CRQ:** CRQ000000064644

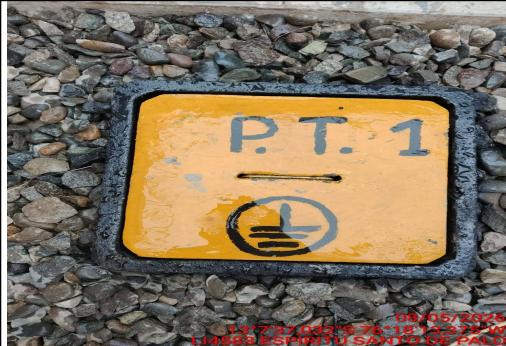
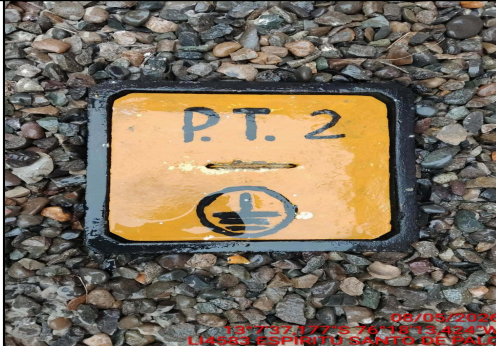
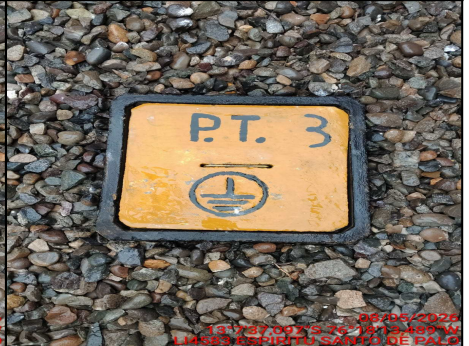
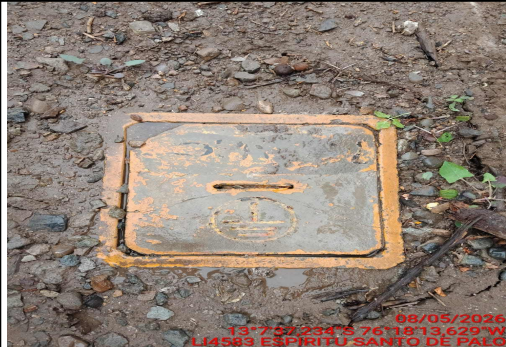
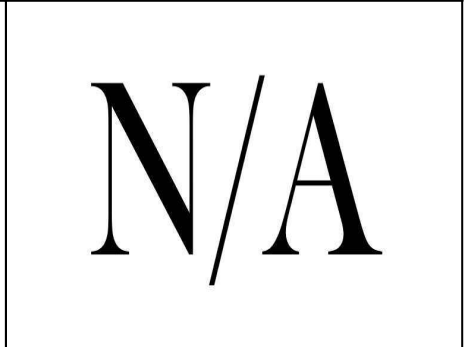
### TAPAS STAP: PINTADO DE TAPAS SEGUN PLANO SPAT

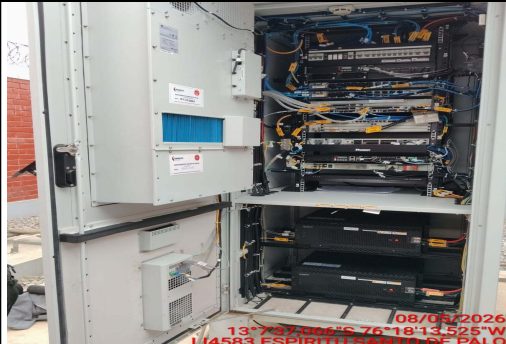
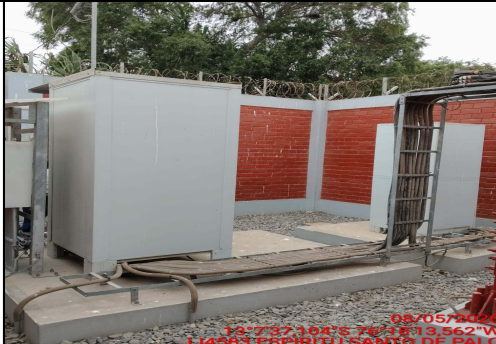
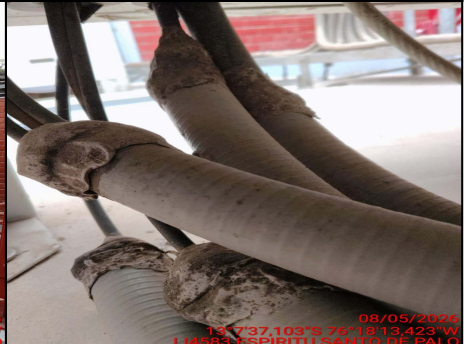
### LIMPIEZA GABINETE: LIMPIEZA DENTRO, PARTE POSTERIOR, PARTE BAJA Y ENTRE LOS GABINETES

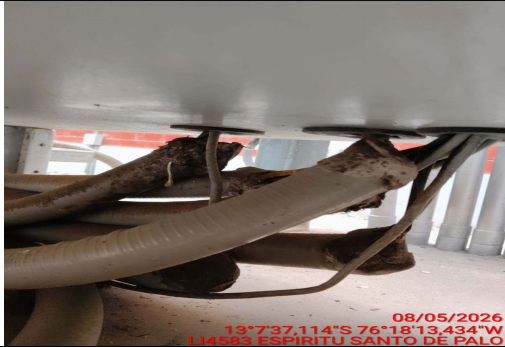
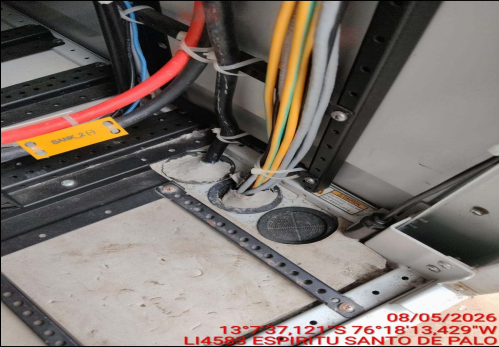
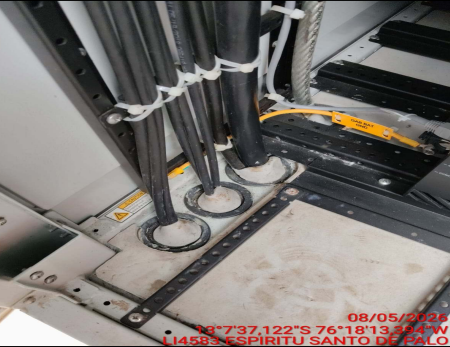
| SELLADO: SELLADO DE EQUIPOS Y DUCTOS POR DONDE INGRESAN LOS CABLES AL GABINETE (CON SIKAFLEX) | | |

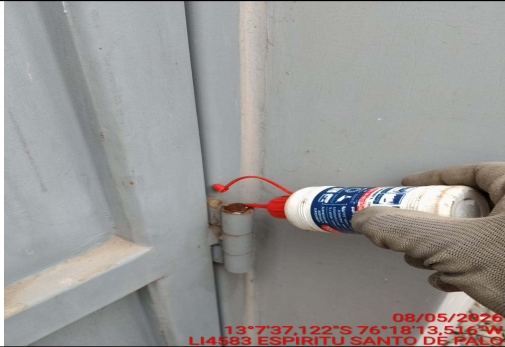
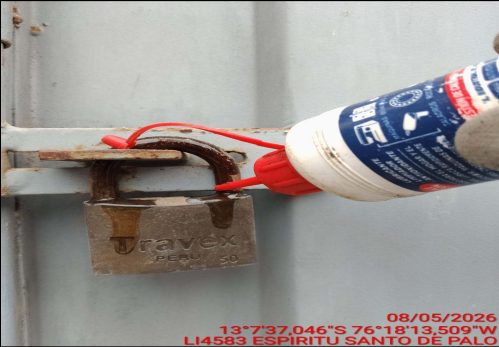
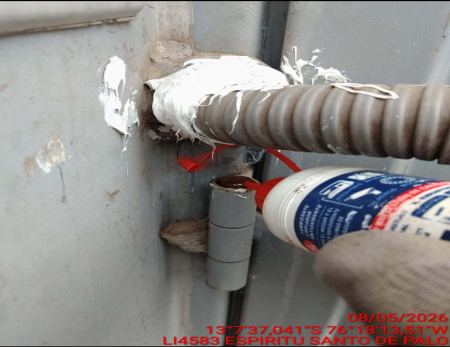
| SELLADO: SELLADO DE EQUIPOS Y DUCTOS POR DONDE INGRESAN LOS CABLES AL GABINETE (CON SIKAFLEX) | | |
|---|---|---|
| ACEITADO: ACEITADO DE PUERTAS Y CANDADOS | | |

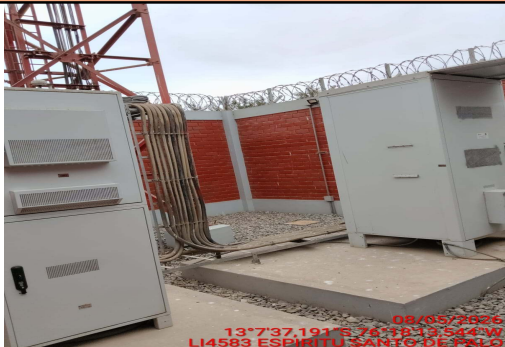
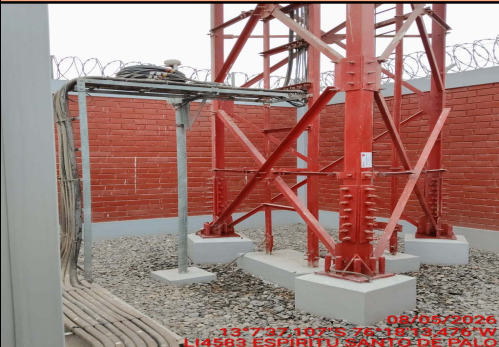
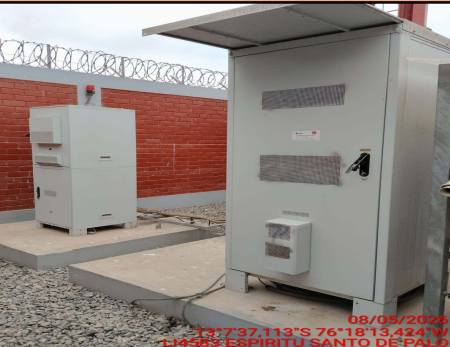
| SELLADO: SELLADO DE EQUIPOS Y DUCTOS POR DONDE INGRESAN LOS CABLES AL GABINETE (CON SIKAFLEX) | | |
|---|---|---|
| LIMPIEZA INTERIOR: LIMPIEZA INTERIOR DEL SITE / DESMALEZADO | | |

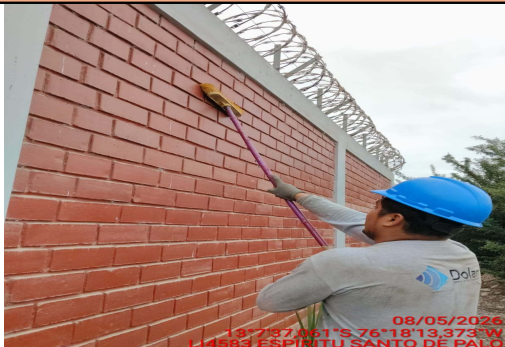
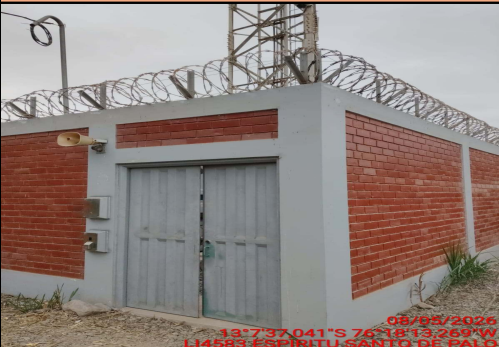
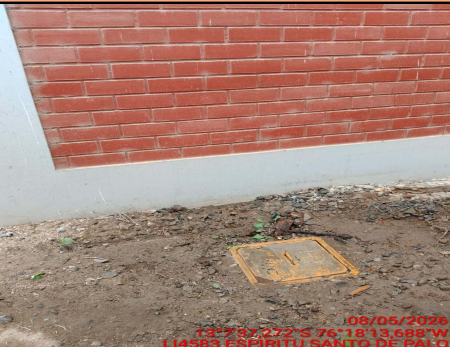
| SELLADO: SELLADO DE EQUIPOS Y DUCTOS POR DONDE INGRESAN LOS CABLES AL GABINETE (CON SIKAFLEX) | | |
|---|---|---|
| LIMPIEZA EXTERIOR: LIMPIEZA EXTERIOR DEL SITE / DESMALEZADO | | |

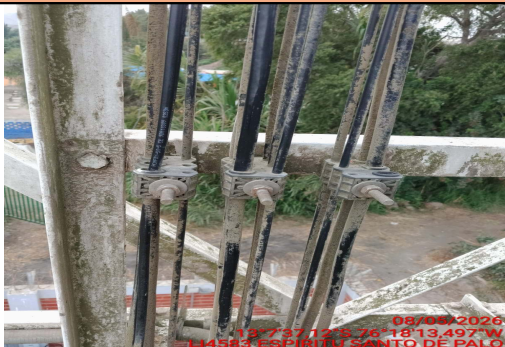
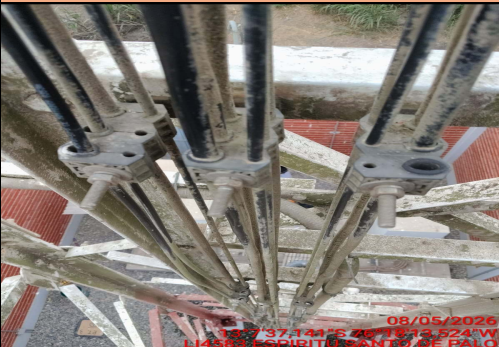
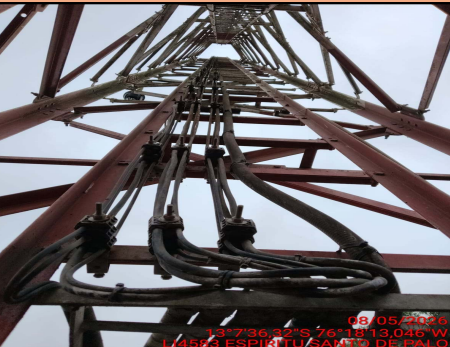
| SELLADO: SELLADO DE EQUIPOS Y DUCTOS POR DONDE INGRESAN LOS CABLES AL GABINETE (CON SIKAFLEX) | | |
|---|---|---|
| CLAMPS: REVISION DE CLAMPS EN CABLES IF, FO Y ENERGIZADO DE RRU's | | |

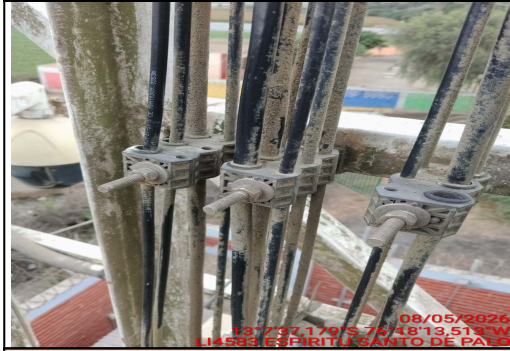
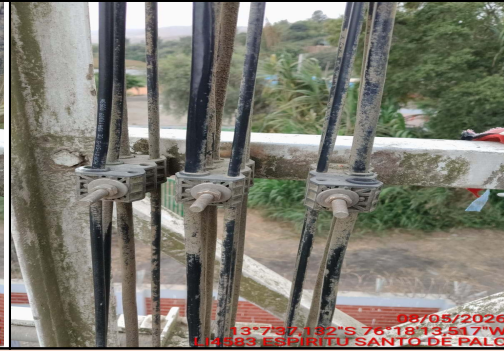
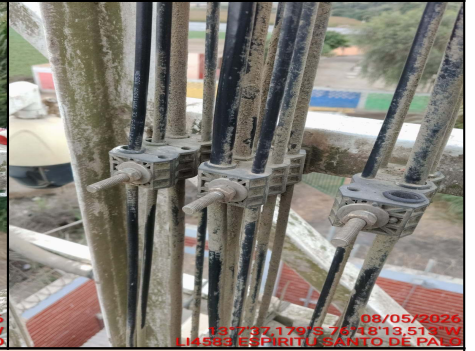
## GROUNDING KIT: REVISION DE ATERRAMIENTO DE CABLES IF, FO Y ENERGIZADO DE RRUs

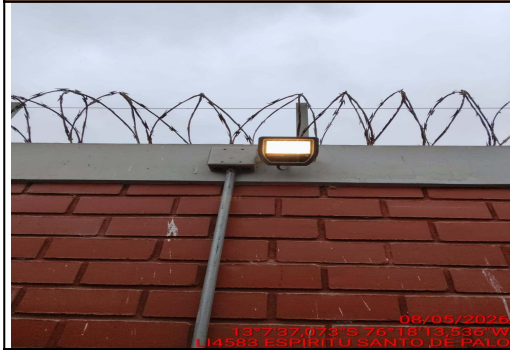
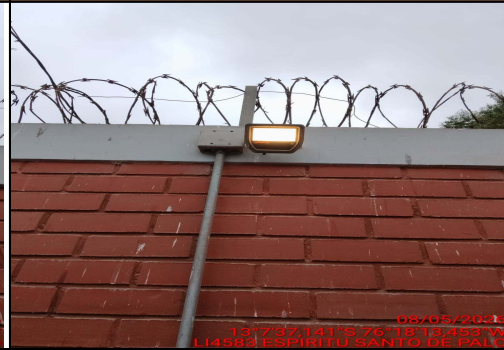
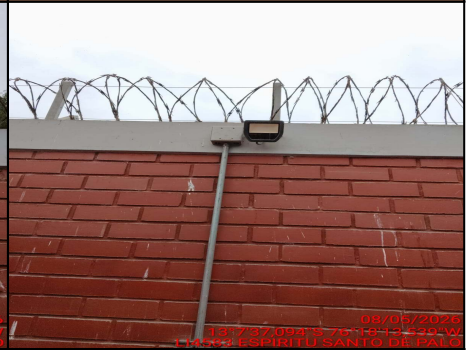
## REVISION DEL ESTADO DE LUMINARIA DE EMERGENCIA (LUMINARIA ENCENDIDA Y APAGADA)

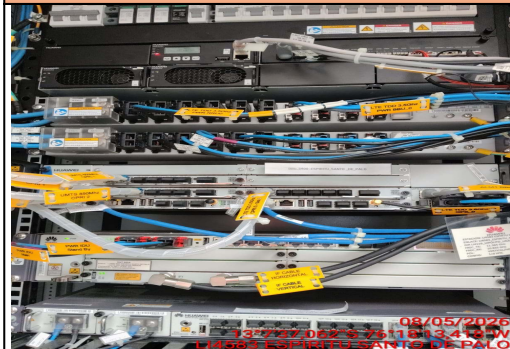
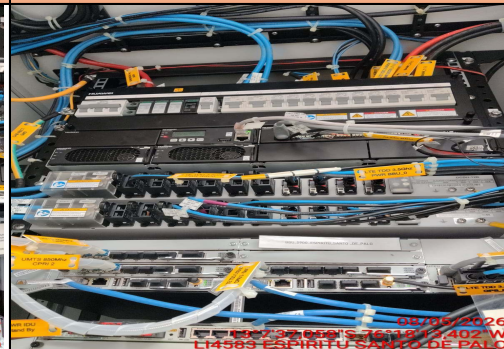
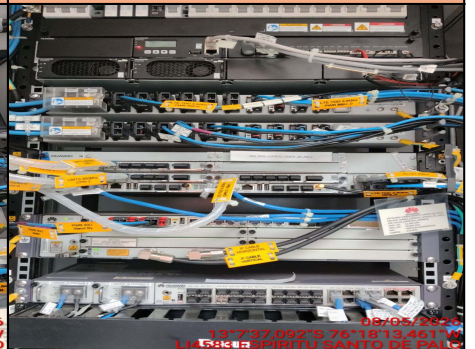
## ETIQUETADO DE DATOS, POWER, TIERRA DE IDU Y TIERRA DE BBU CORRECTAMENTE ETIQUETADOS

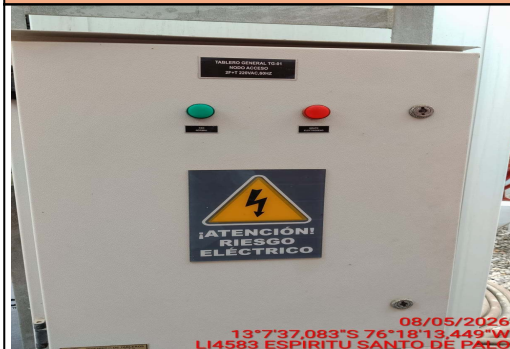
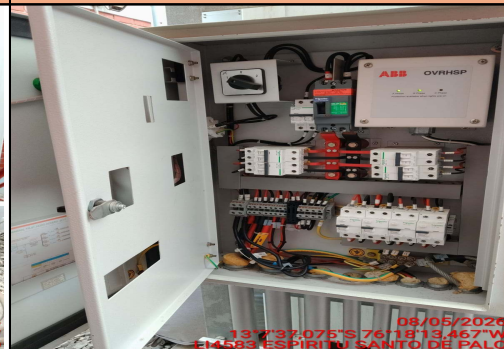
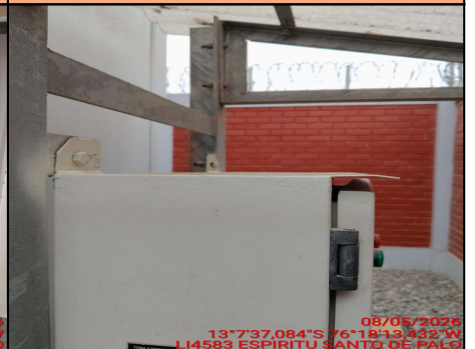
## TABLERO PRONATEL: REVISION DEL ESTADO FISICO DE TABLERO (CORROSION / OXIDO)

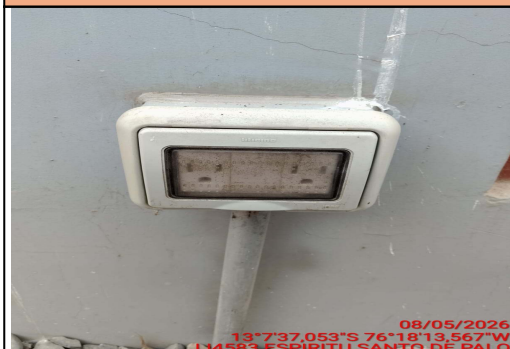
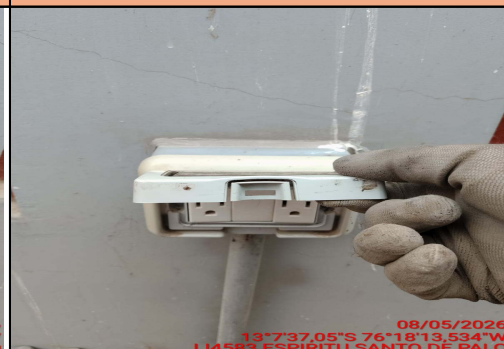
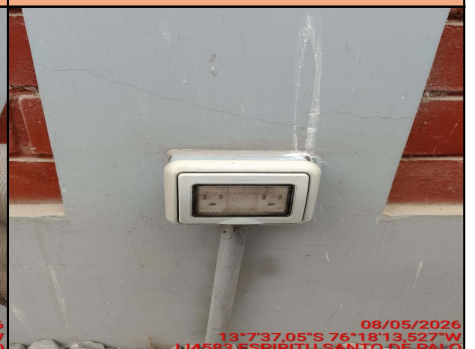
## TOMACORRIENTES: REVISION DEL ESTADO FISICO DE TOMACORRIENTES

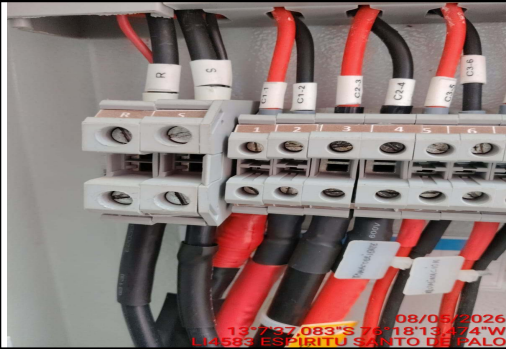
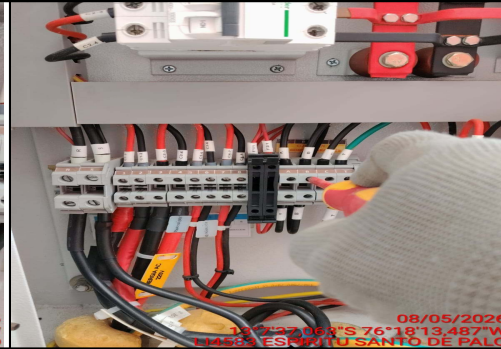
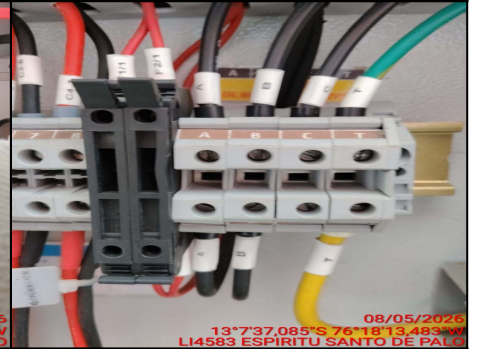
**BORNERAS: DETECCION DE TERMINALES DE CABLES EN TABLERO GENERAL SIN BORNERA**

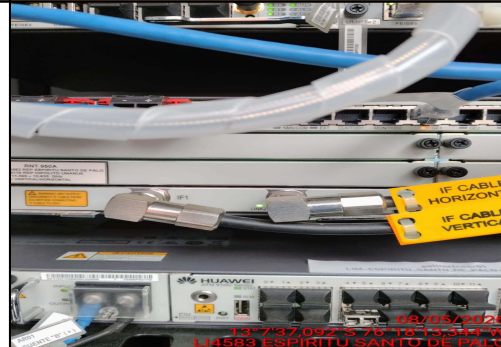
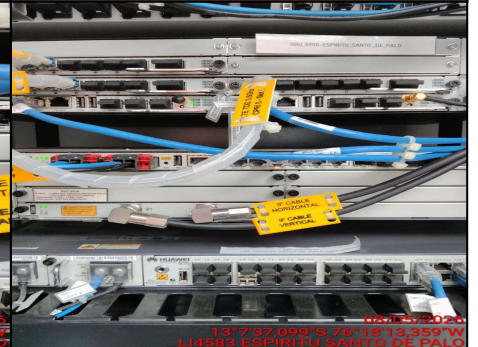
**CONECTORES: DETECCION DE CONECTORES FI EN IDU SIN PROTECCION DE MANGA TERMOCONTRAIBLE**
