## REPORTE FOTOGRÁFICO - Sistema de Energía LBT

**Nombre de la Estacion:** ESPIRITU SANTO DE PALO  
**Nombre de Localidad:** SAN VICENTE DE CAÑETE  
**Fecha:** 09/05/2026 - 09/05/2026  
**Dirección:** CP ESPIRITU SANTO DE PALO  
**ID site:** LI4583  
**CRQ:** CRQ000000064644

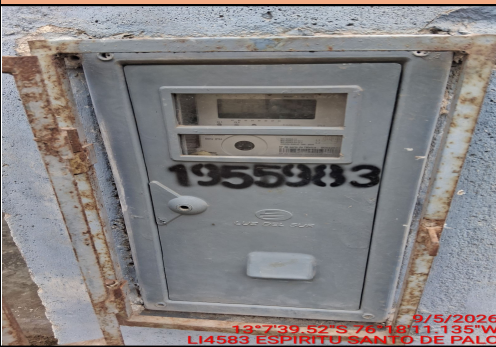
#### ANTES

### LIMPIEZA Y MEDICION DE AISLAMIENTO DE CONDUCTOR
