## REPORTE FOTOGRÁFICO - SUPERVISION

**Nombre de la Estacion:** REP\_OYON  
**Nombre de Localidad:** OYON  
**Fecha:** 09/05/2026 - 09/05/2026  
**Direccion:** CAM. PEATONAL S/N, EXTENSION DE PROP. DE LA COM. CAMPESINA DE OYON  
**ID site:** LI8913  
**CRQ:** CRQ000000064346

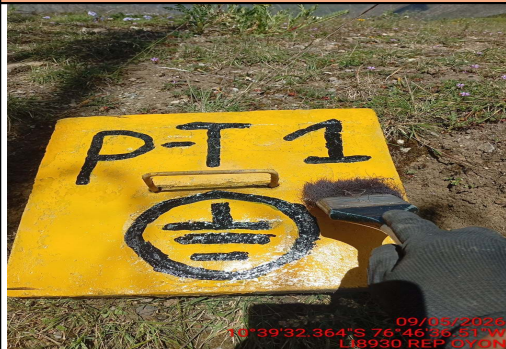
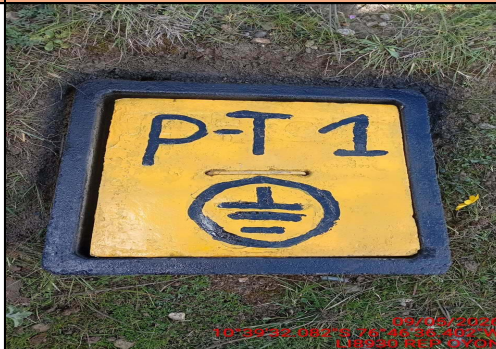
### TAPAS STAP: PINTADO DE TAPAS SEGUN PLANO SPAT

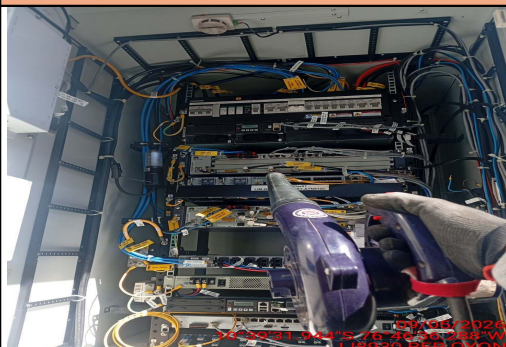
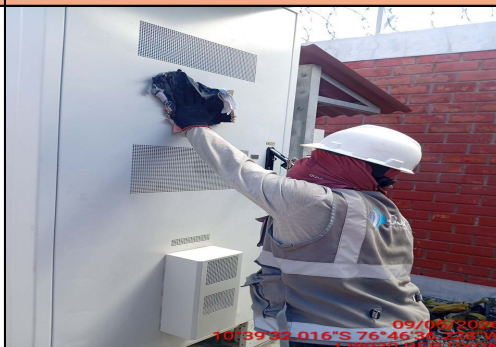
### LIMPIEZA GABINETE: LIMPIEZA DENTRO, PARTE POSTERIOR, PARTE BAJA Y ENTRE LOS GABINETES

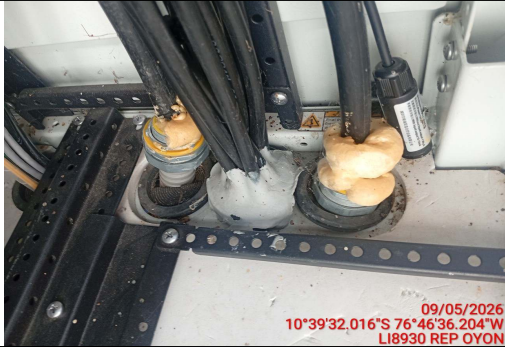
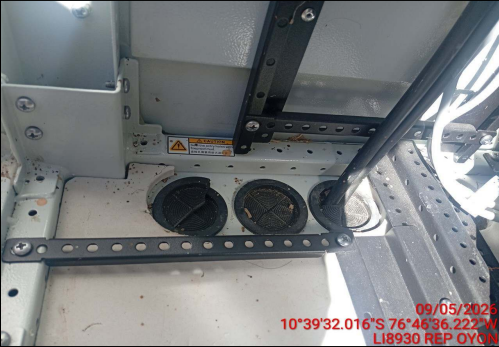
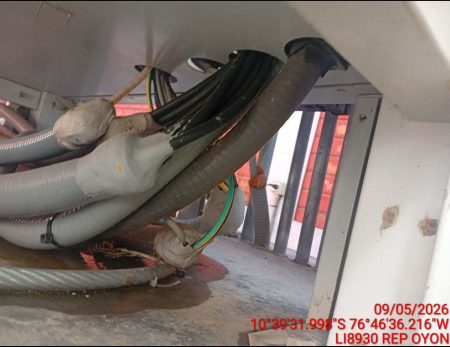
| SELLADO: SELLADO DE EQUIPOS Y DUCTOS POR DONDE INGRESAN LOS CABLES AL GABINETE (CON SIKAFLEX) | | |

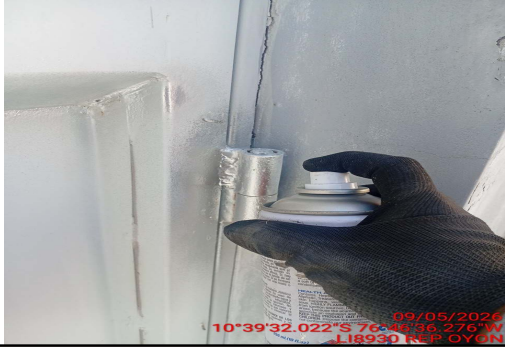
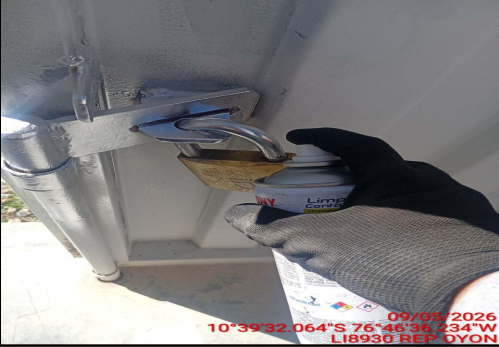
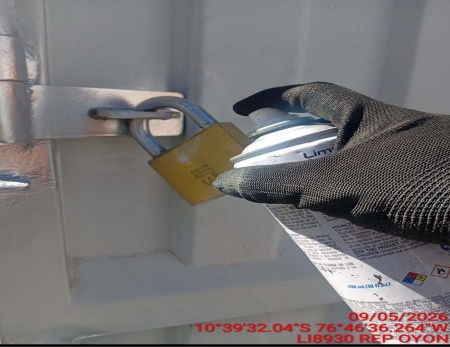
| SELLADO: SELLADO DE EQUIPOS Y DUCTOS POR DONDE INGRESAN LOS CABLES AL GABINETE (CON SIKAFLEX) | | |
|---|---|---|
| ACEITADO: ACEITADO DE PUERTAS Y CANDADOS | | |

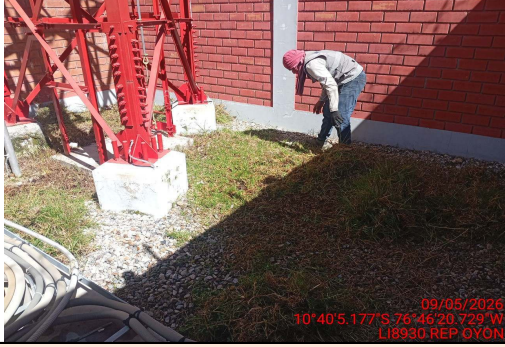
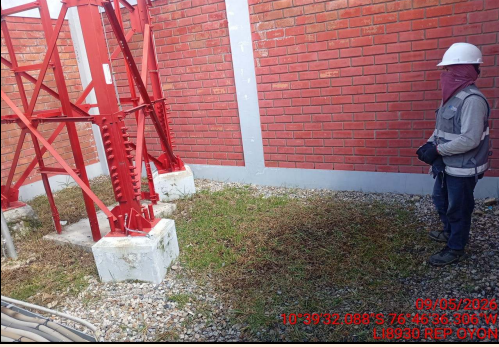
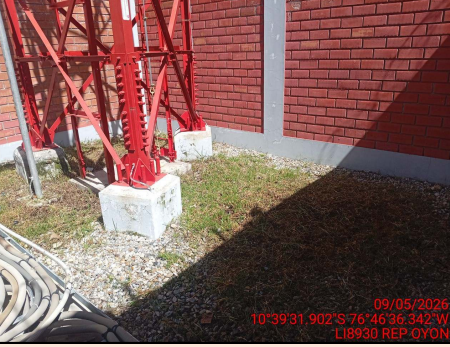
| SELLADO: SELLADO DE EQUIPOS Y DUCTOS POR DONDE INGRESAN LOS CABLES AL GABINETE (CON SIKAFLEX) | | |
|---|---|---|
| LIMPIEZA INTERIOR: LIMPIEZA INTERIOR DEL SITE / DESMALEZADO | | |

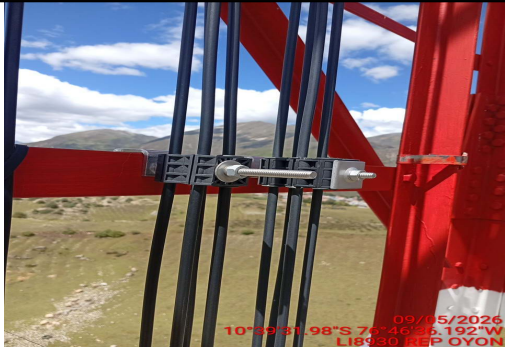
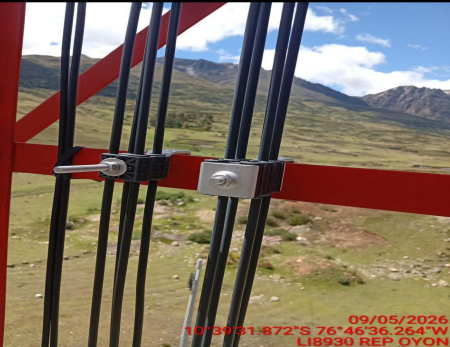
| SELLADO: SELLADO DE EQUIPOS Y DUCTOS POR DONDE INGRESAN LOS CABLES AL GABINETE (CON SIKAFLEX) | | |
|---|---|---|
| CLAMPS: REVISION DE CLAMPS EN CABLES IF, FO Y ENERGIZADO DE RRU's | | |

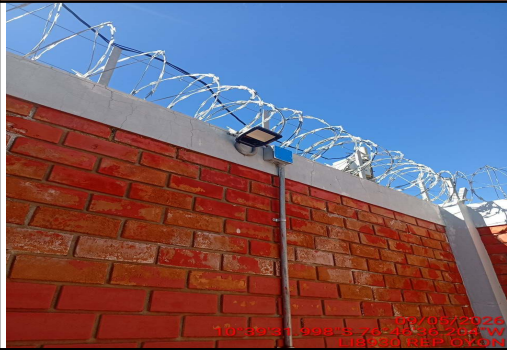
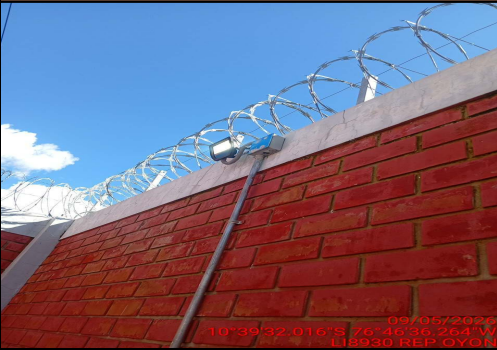
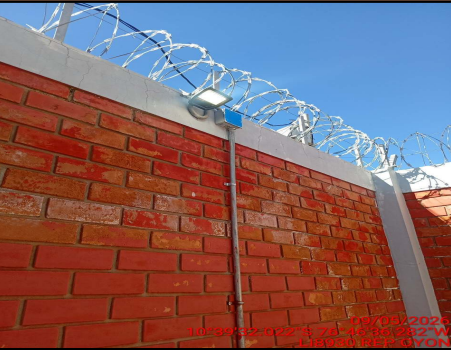
REVISION DEL ESTADO DE LUMINARIA DE EMERGENCIA (LUMINARIA ENCENDIDA Y APAGADA)

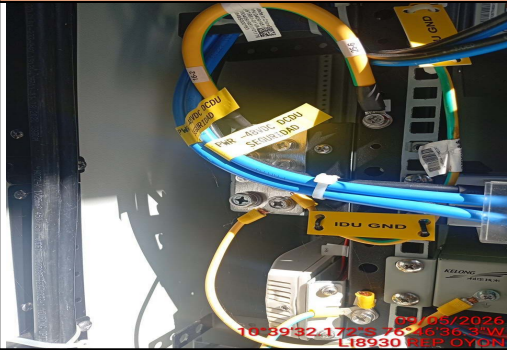
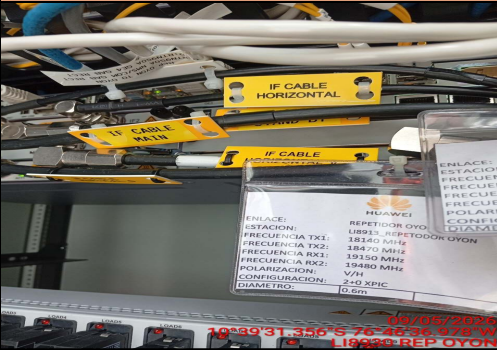
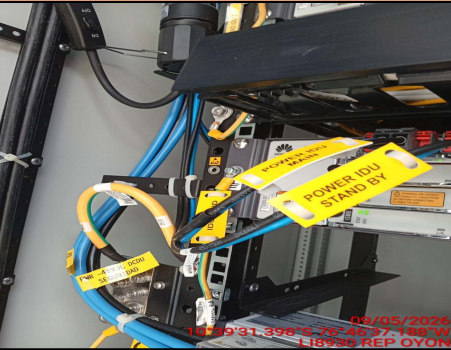
ETIQUETADO DE DATOS, POWER, TIERRA DE IDU Y TIERRA DE BBU CORRECTAMENTE ETIQUETADOS

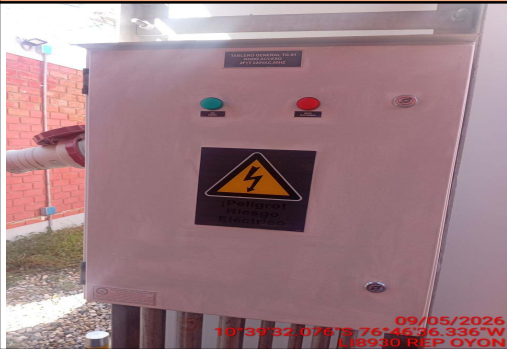
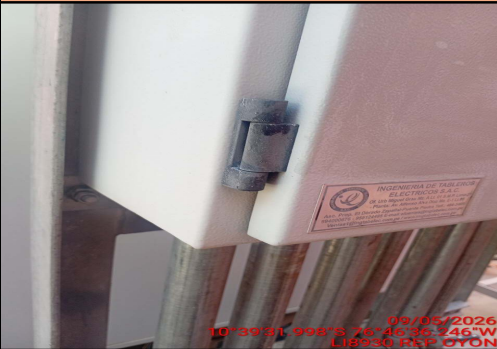
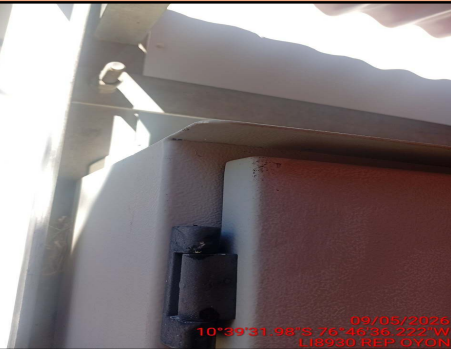
TABLERO PRONATEL: REVISION DEL ESTADO FISICO DE TABLERO (CORROSION / OXIDO)

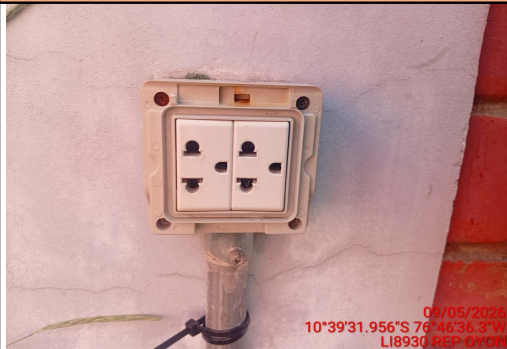
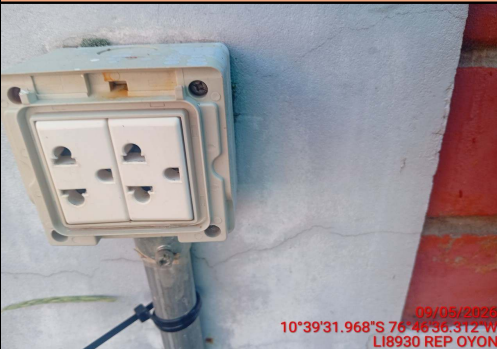
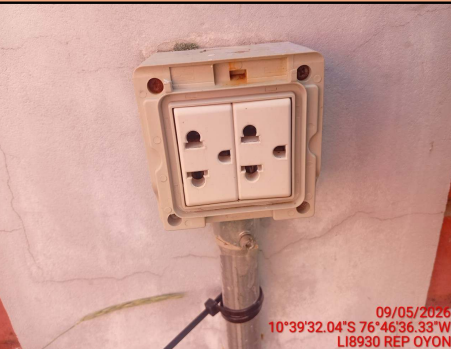
TOMACORRIENTES: REVISION DEL ESTADO FISICO DE TOMACORRIENTES

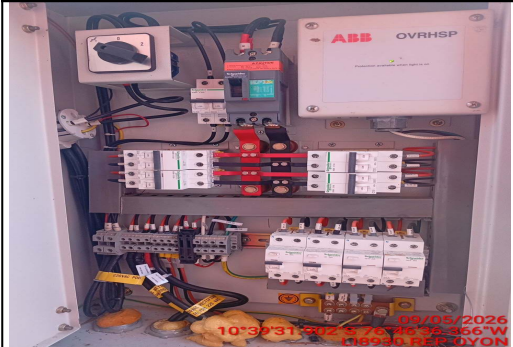
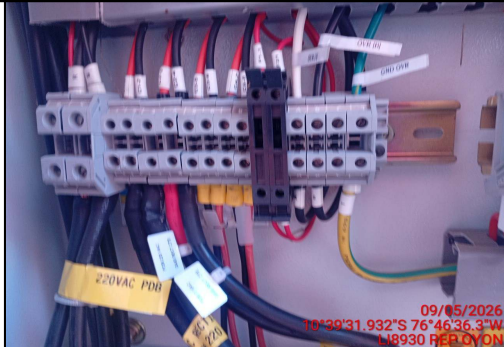
**BORNERAS: DETECCION DE TERMINALES DE CABLES EN TABLERO GENERAL SIN BORNERA**

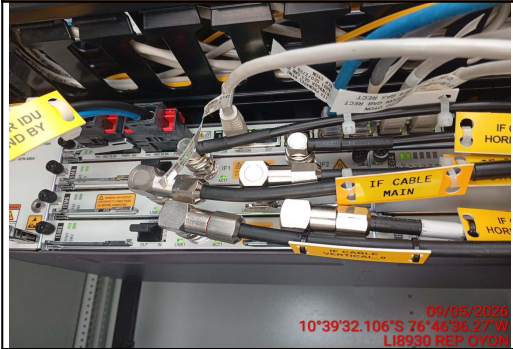
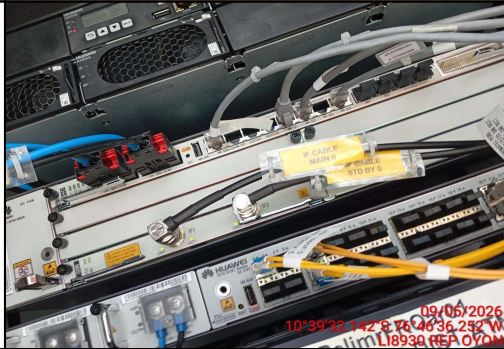
**CONECTORES: DETECCION DE CONECTORES FI EN IDU SIN PROTECCION DE MANGA TERMOCONTRAIBLE**
