## REPORTE FOTOGRÁFICO - Sistema de Seguridad Física Interior

Nombre de la Estacion: PACARAOS  
Nombre de Localidad: PACARAOS  
Fecha: 09/05/2026 - 09/05/2026  
Direccion: CP PACARAOS  
ID site: LI5144  
CRQ: CRQ000000064334

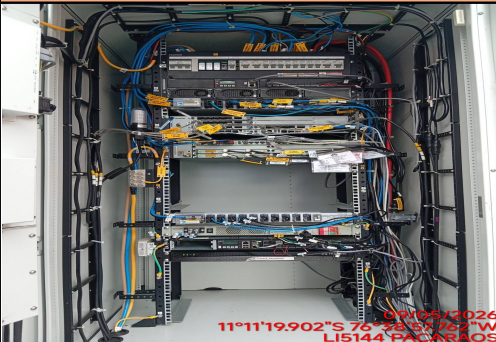
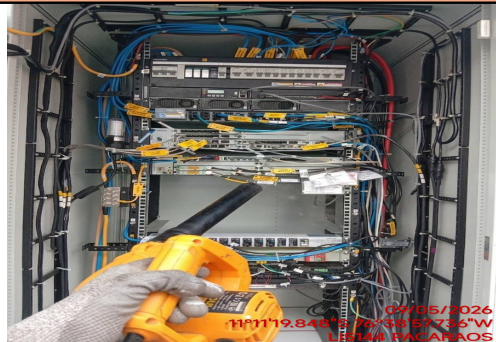
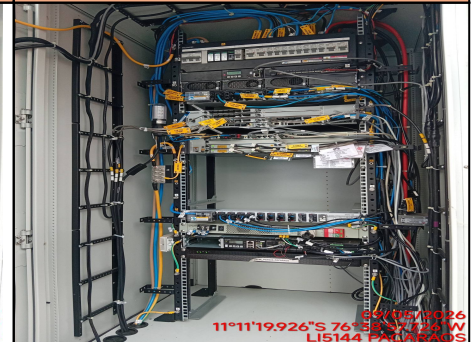
### LIMPIEZA GENERAL DE LOS EQUIPOS DEL SISTEMA

| CHECKLIST - SISTEMA DE SEGURIDAD | | |
|---|---|---|
| Sistema | OK | Limpieza de Componentes y/o equipos en general del Sistema |

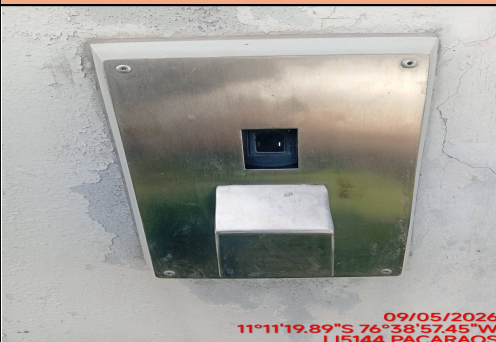
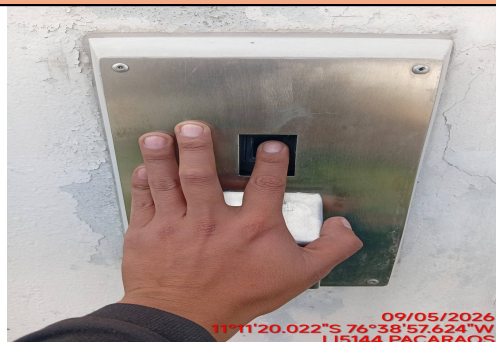
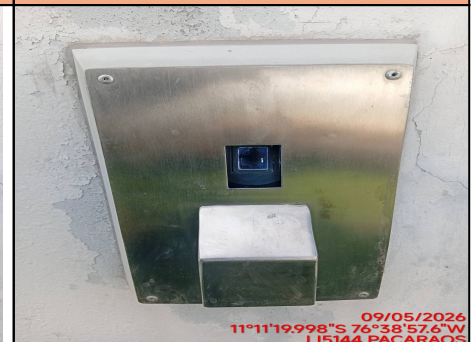
### REVISIÓN DEL BUEN FUNCIONAMIENTO DE LA LECTORA

| CHECKLIST - SISTEMA DE SEGURIDAD | | |
|---|---|---|
| Lector de Huella | OK | Verificar el buen funcionamiento de la lectora |

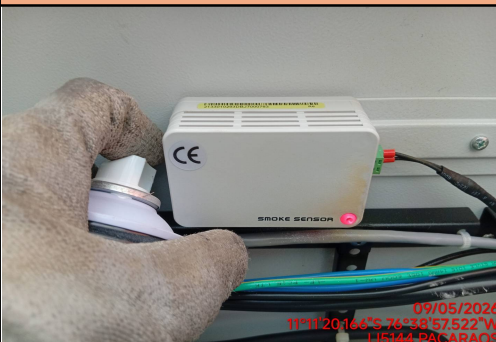
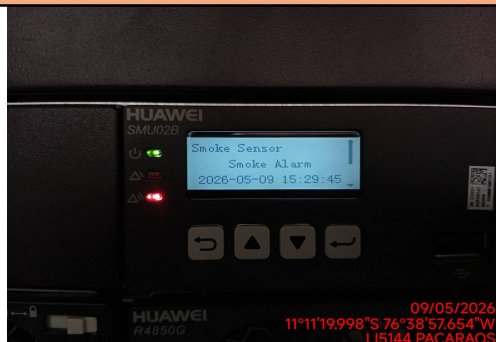
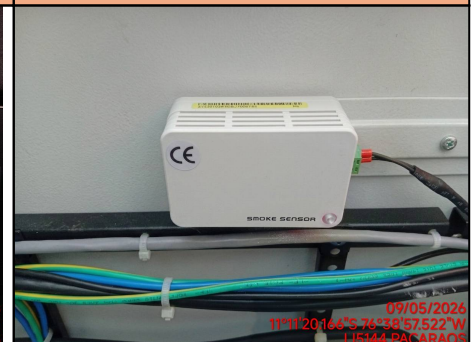
### REVISIÓN DEL FUNCIONAMIENTO DEL SENSOR DE HUMO

| CHECKLIST - SISTEMA DE SEGURIDAD | | |
|---|---|---|
| Sensor de Humo | OK | Revisión estado del sensor de Humo |

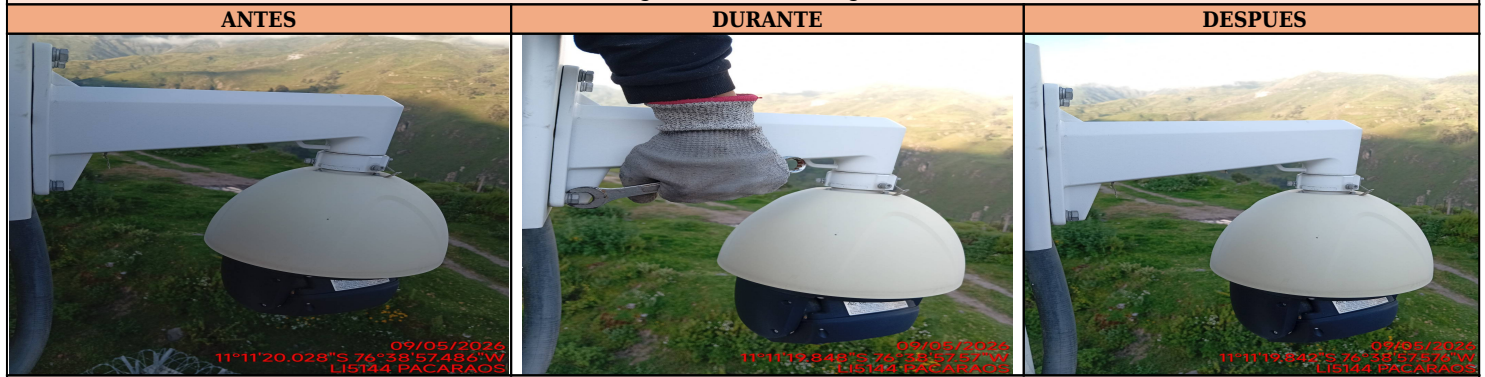
### REVISIÓN DE SUJECCIÓN Y ANCLAJES DE CÁMARA

| CHECKLIST - SISTEMA DE SEGURIDAD | | |
|---|---|---|
| Cámara | OK | Revisión de sujeción y anclajes de la Cámara |

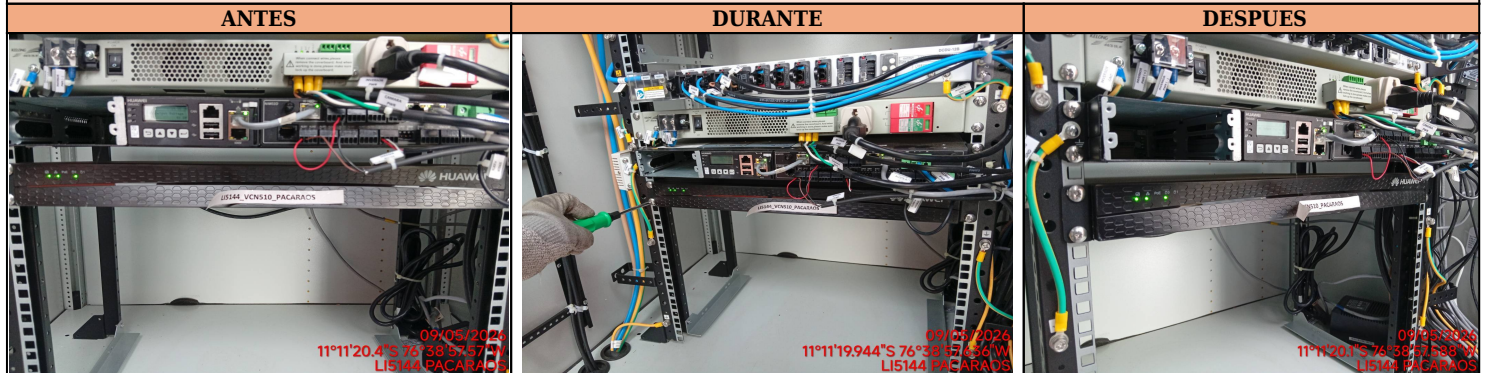
### REVISIÓN DEL EQUIPO DE GRABACIÓN (VCN510 - 8P)

| CHECKLIST - SISTEMA DE SEGURIDAD | | |
|---|---|---|
| Grabador de Video | OK | Verificar grabación local desde el NOC |

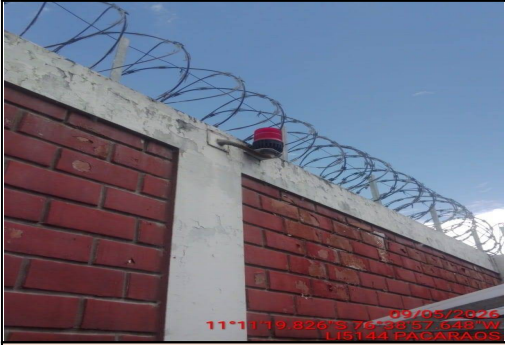
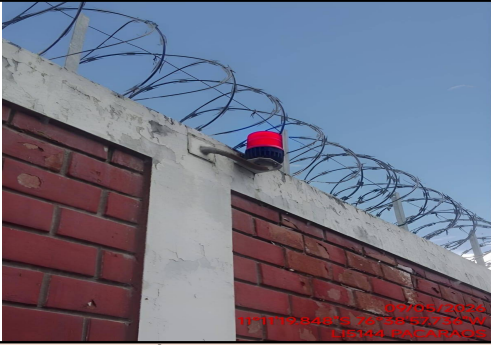
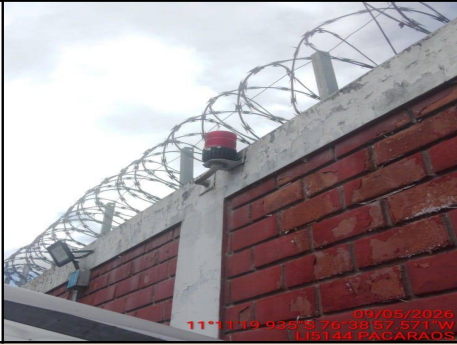
| REVISIÓN DE LA SIRENA | | |

| CHECKLIST - SISTEMA DE SEGURIDAD | | |
|---|---|---|
| Sensor de Humo | OK | Verificar activación de la sirena y alarma generada en NOC |

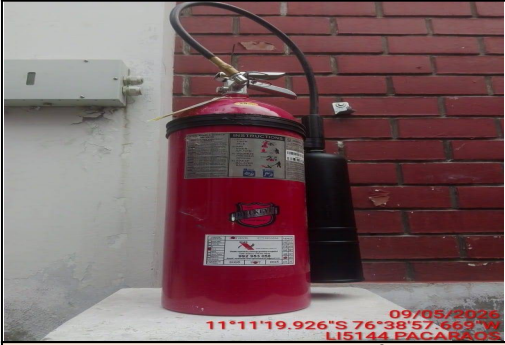
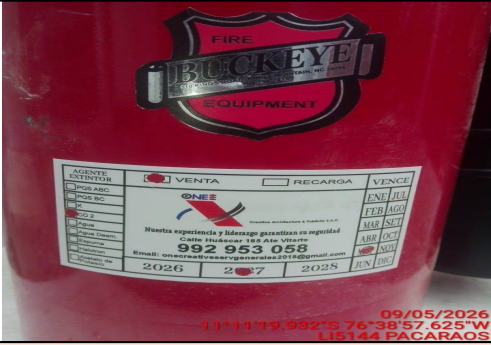
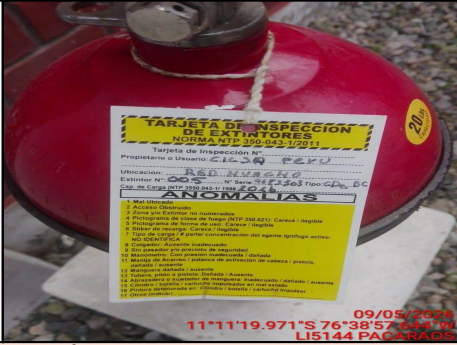
| REVISIÓN DE LA SIRENA | | |
|---|---|---|
| REVISIÓN DEL EXTINTOR | | |

| CHECKLIST - SISTEMA DE SEGURIDAD | | |
|---|---|---|
| Extintor | OK | Verificar estado y Fecha de caducidad del Extintor |

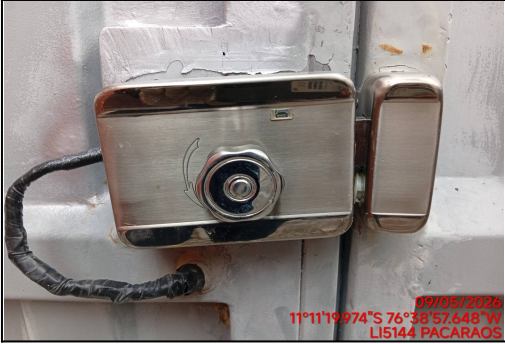
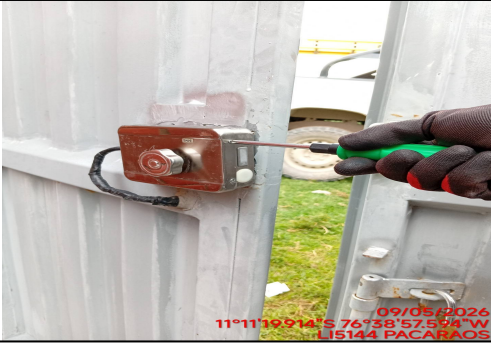
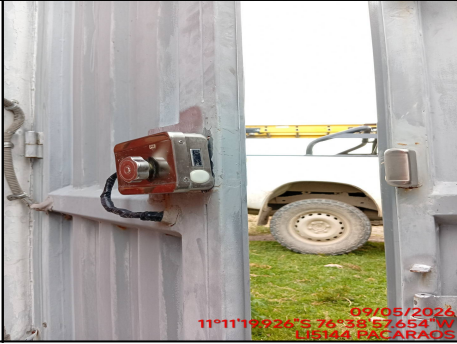
| REVISIÓN DE LA SIRENA | | |
|---|---|---|
| REVISIÓN DEL CORRECTO FUNCIONAMIENTO DE LA CHAPA ELÉCTRICA | | |

| CHECKLIST - SISTEMA DE SEGURIDAD | | |
|---|---|---|
| Chapa Eléctrica | OK | Verificar Apertura de puerta (remoto y presencial) |
