## REPORTE FOTOGRÁFICO - SUPERVISION

Nombre de la Estacion: PACARAOS  
Nombre de Localidad: PACARAOS  
Fecha: 09/05/2026 - 09/05/2026  
Direccion: CP PACARAOS  
ID site: LI5144  
CRQ: CRQ000000064334

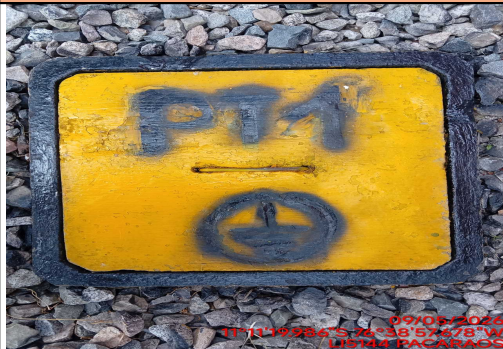
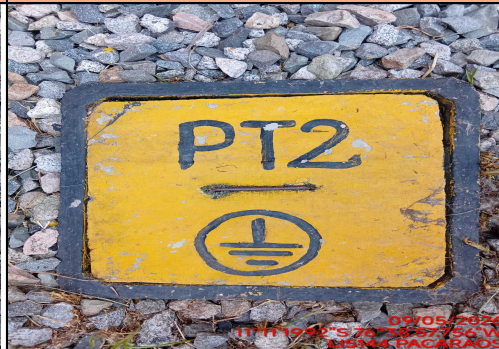
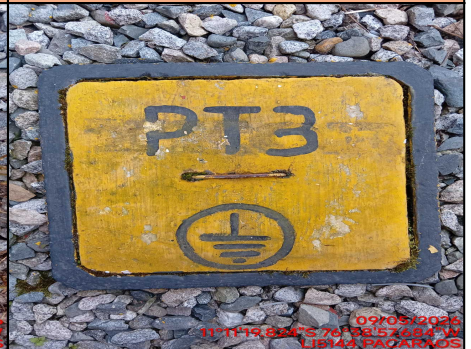
### TAPAS STAP: PINTADO DE TAPAS SEGUN PLANO SPAT

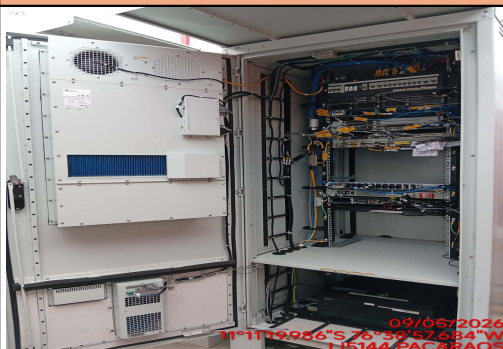
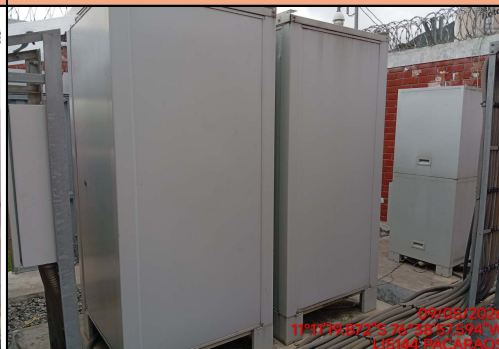
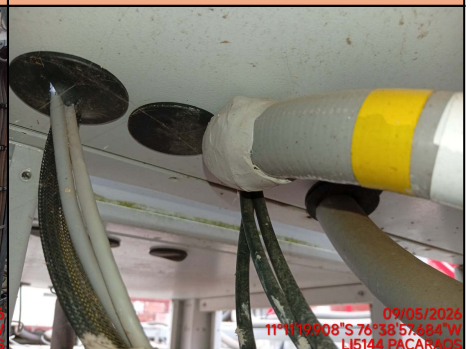
### LIMPIEZA GABINETE: LIMPIEZA DENTRO, PARTE POSTERIOR, PARTE BAJA Y ENTRE LOS GABINETES

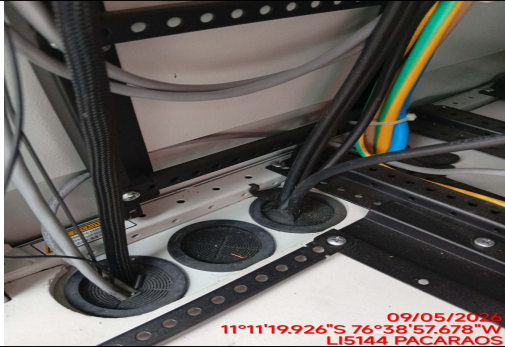
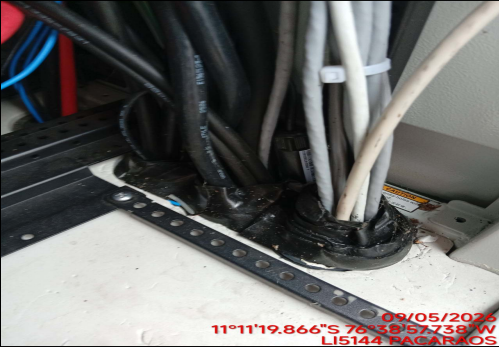
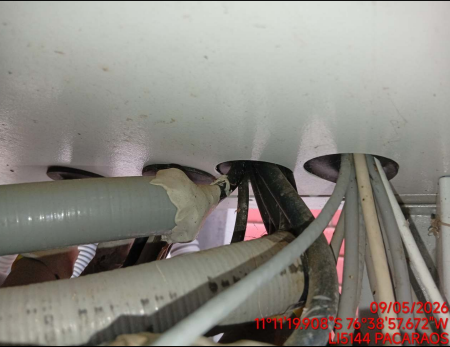
| SELLADO: SELLADO DE EQUIPOS Y DUCTOS POR DONDE INGRESAN LOS CABLES AL GABINETE (CON SIKAFLEX) | | |

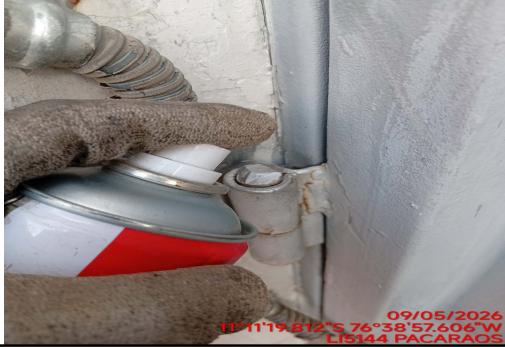
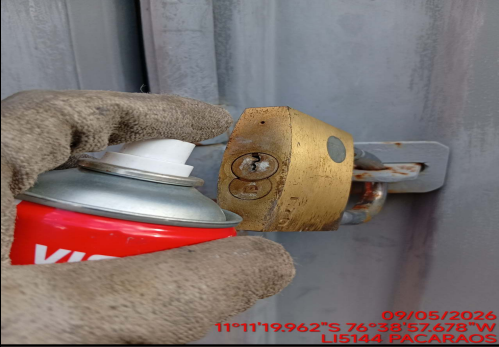
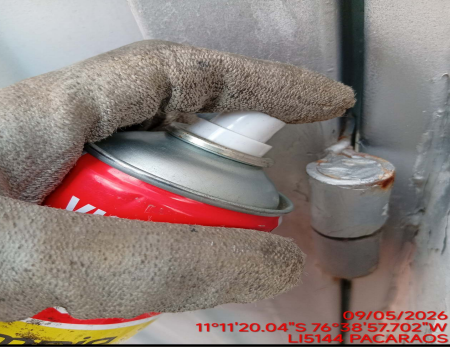
| ACEITADO: ACEITADO DE PUERTAS Y CANDADOS | | |

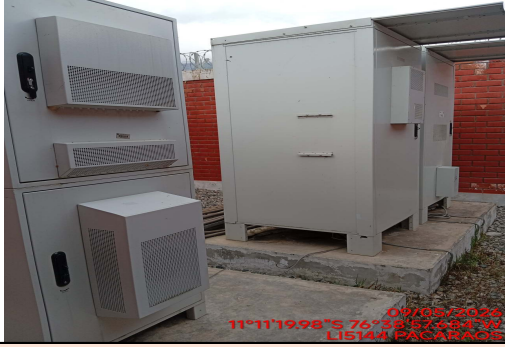
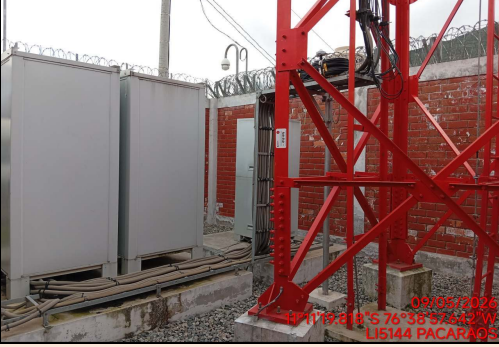
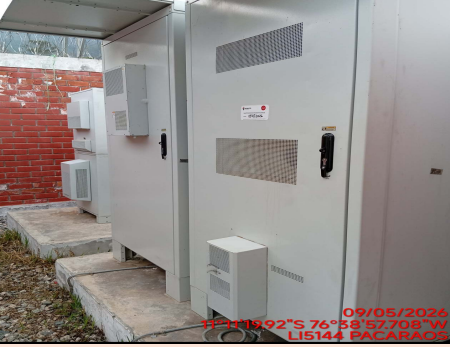
| LIMPIEZA INTERIOR: LIMPIEZA INTERIOR DEL SITE / DESMALEZADO | | |

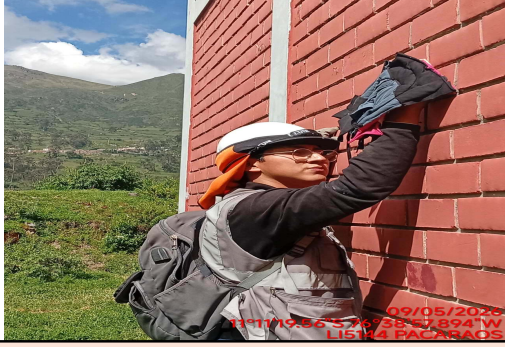
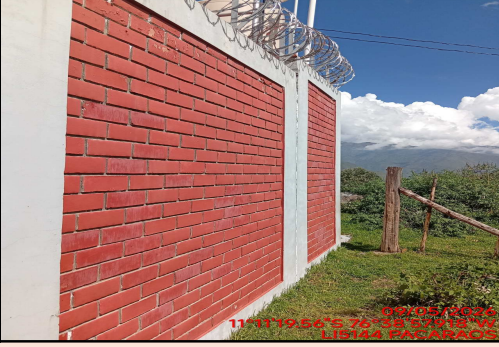
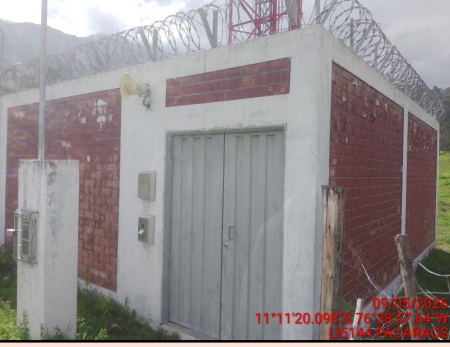
| LIMPIEZA EXTERIOR: LIMPIEZA EXTERIOR DEL SITE / DESMALEZADO | | |

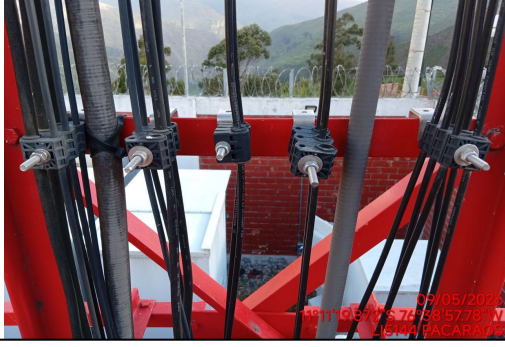
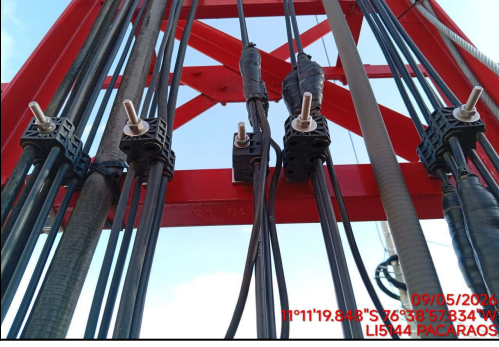
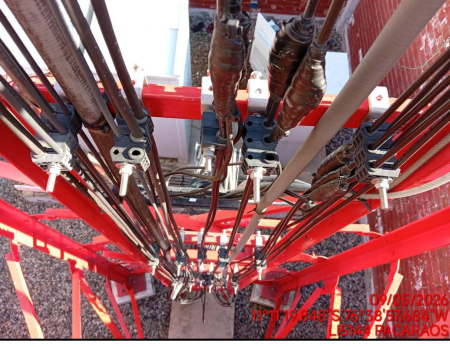
| CLAMPS: REVISION DE CLAMPS EN CABLES IF, FO Y ENERGIZADO DE RRU's | | |

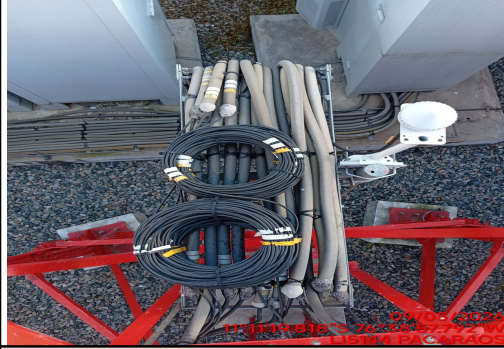
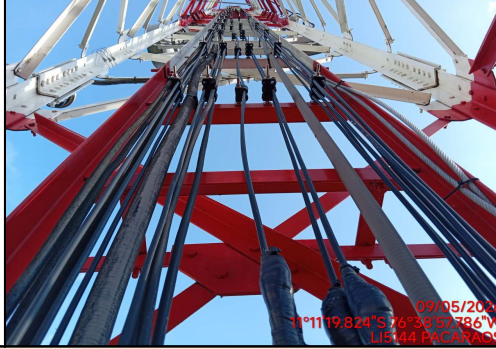
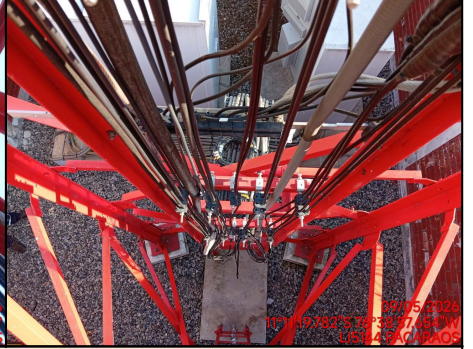
# GROUNDING KIT: REVISION DE ATERRAMIENTO DE CABLES IF, FO Y ENERGIZADO DE RRUs

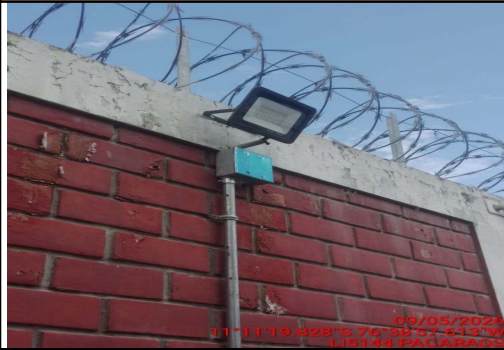
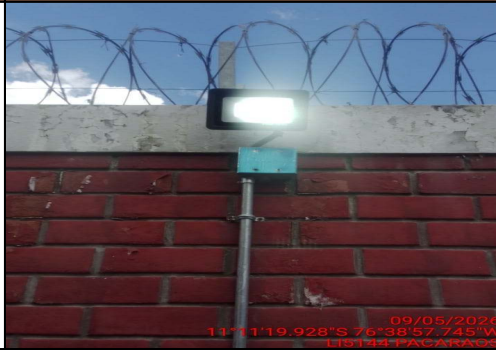
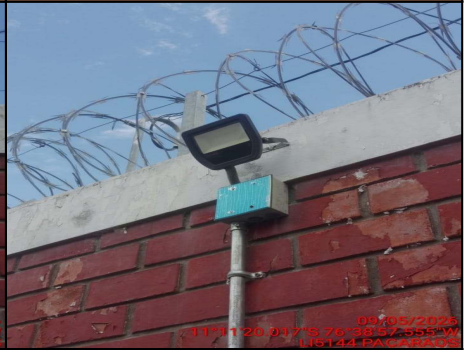
## REVISION DEL ESTADO DE LUMINARIA DE EMERGENCIA (LUMINARIA ENCENDIDA Y APAGADA)

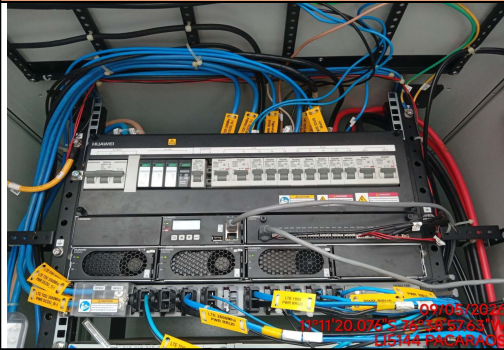
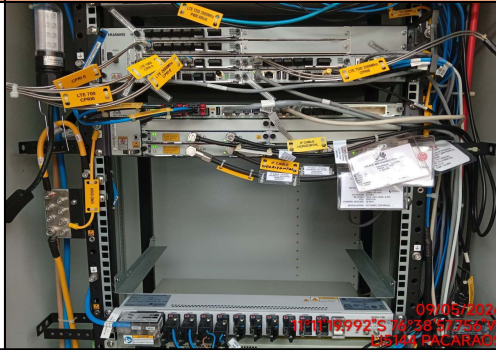
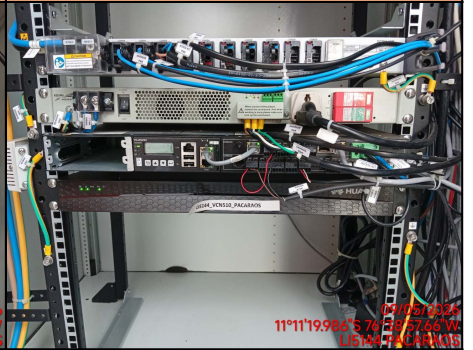
## ETIQUETADO DE DATOS, POWER, TIERRA DE IDU Y TIERRA DE BBU CORRECTAMENTE ETIQUETADOS

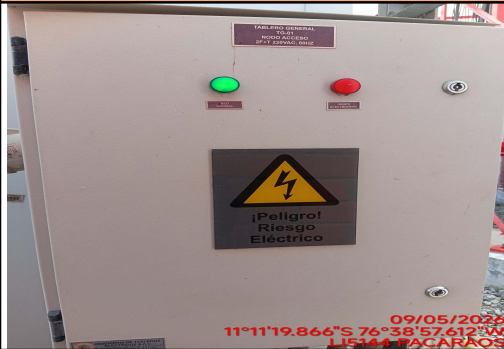
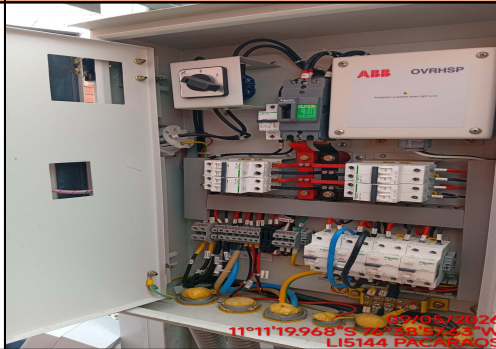
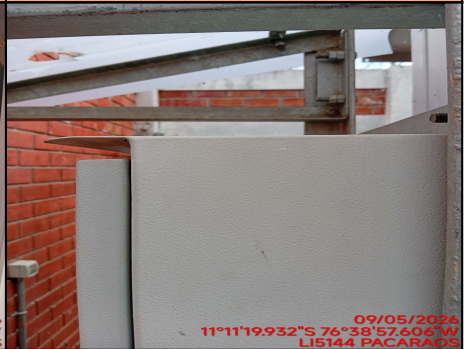
## TABLERO PRONATEL: REVISION DEL ESTADO FISICO DE TABLERO (CORROSION / OXIDO)

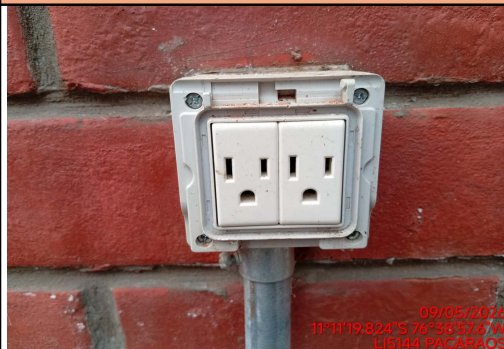
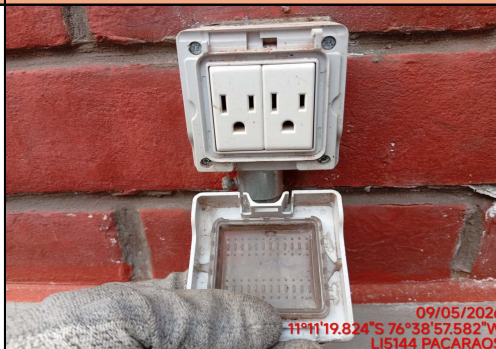
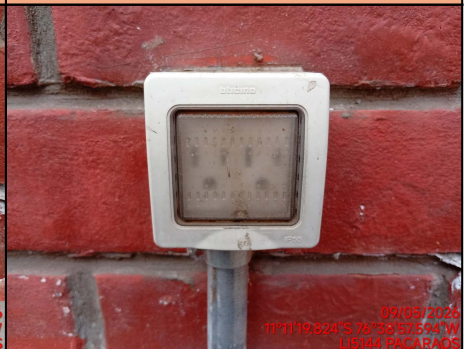
## TOMACORRIENTES: REVISION DEL ESTADO FISICO DE TOMACORRIENTES

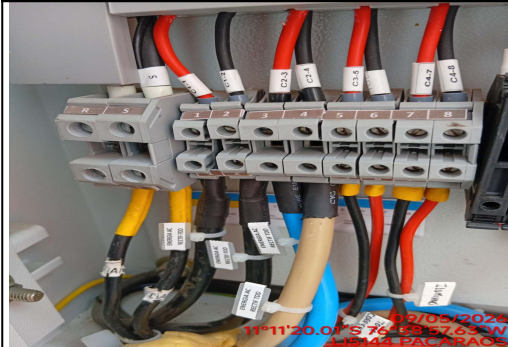
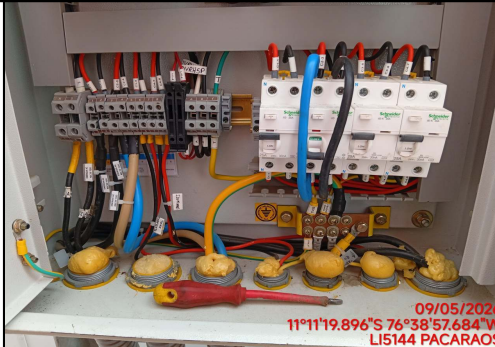
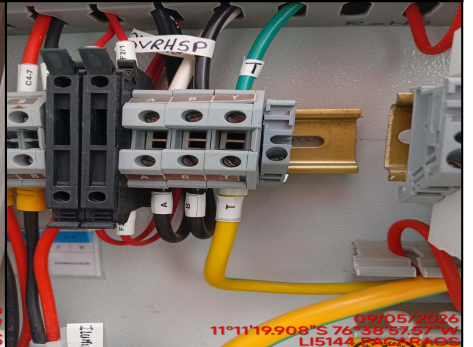
**BORNERAS: DETECCION DE TERMINALES DE CABLES EN TABLERO GENERAL SIN BORNERA**

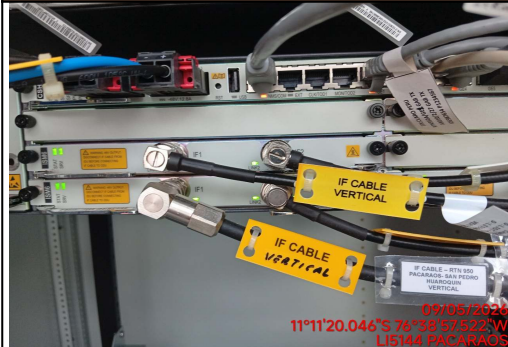
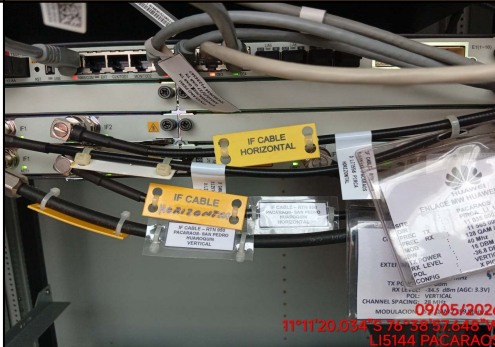
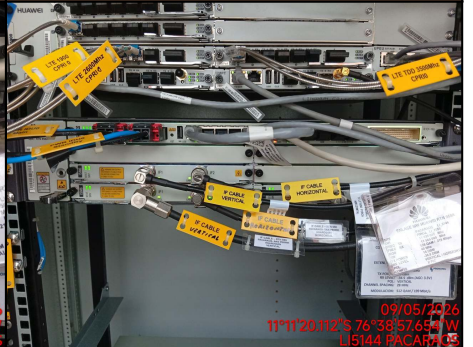
**CONECTORES: DETECCION DE CONECTORES FI EN IDU SIN PROTECCION DE MANGA TERMOCONTRAIBLE**
