## REPORTE FOTOGRÁFICO - TORRES

**Nombre de la Estacion:** REP\_OYON  
**Nombre de Localidad:** OYON  
**Fecha:** 09/05/2026 - 09/05/2026  
**Dirección:** CAM. PEATONAL S/N, EXTENSION DE PROP. DE LA COM. CAMPESINA DE OYON  
**ID site:** LI8913  
**CRQ:** CRQ000000064346

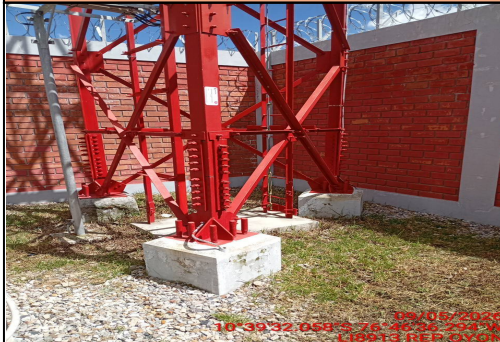
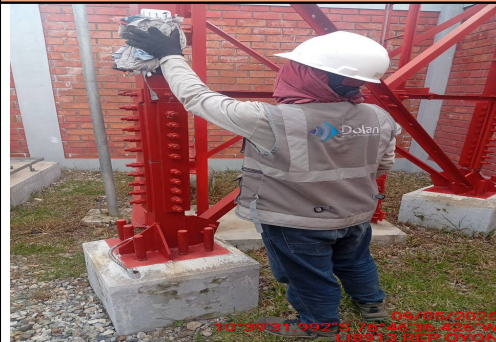
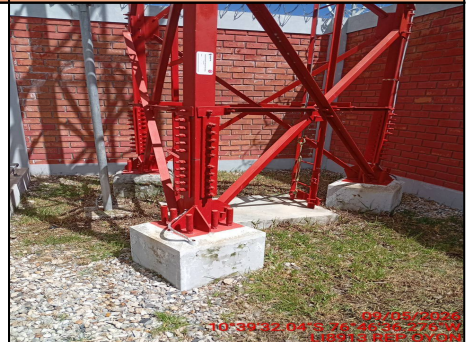
### PINTURA Y GALVANIZADO: VERIFICAR EL ESTADO DE LA PINTURA Y GALVANIZADO

| CHECKLIST - TORRES | | |
|---|---|---|
| Pintura | OK | Verificar visualmente el estado de pintado y realizar el resane de existir puntos con presencia de corrosión |

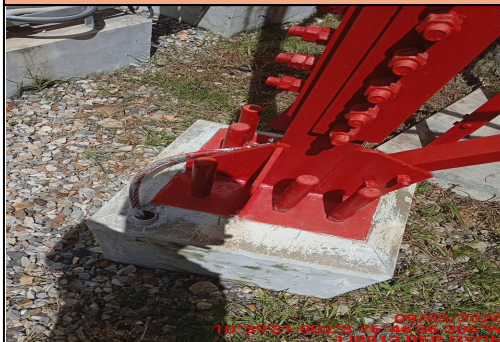
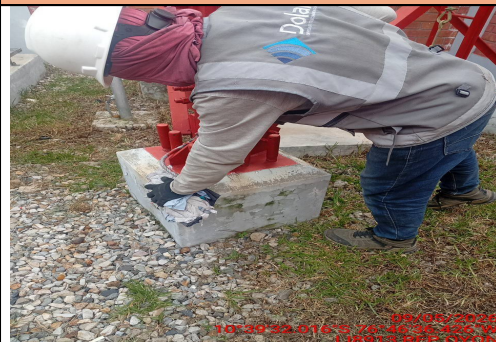
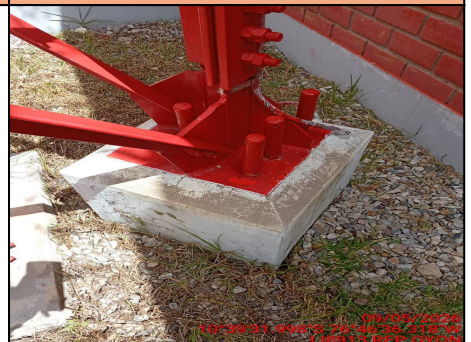
### BASES DEL CONCRETO: REVISION DEL ESTADO DE LAS BASES DEL CONCRETO

| CHECKLIST - TORRES | | |
|---|---|---|
| Bases | OK | Verificar las bases de la torre |

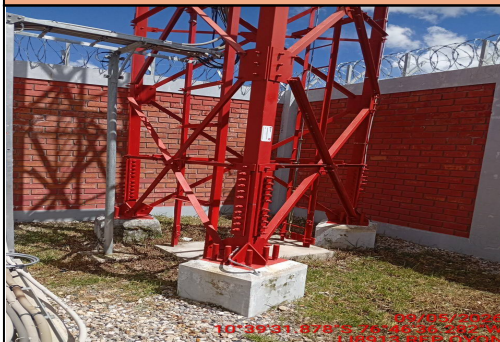
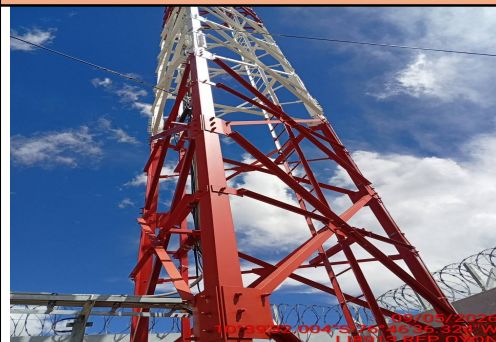
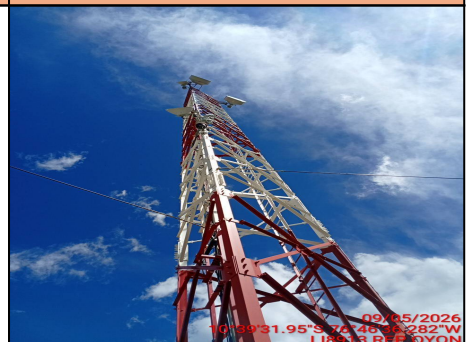
### PERFILES Y CUERPOS: REVISION DE LOS PERFILES, CUERPOS

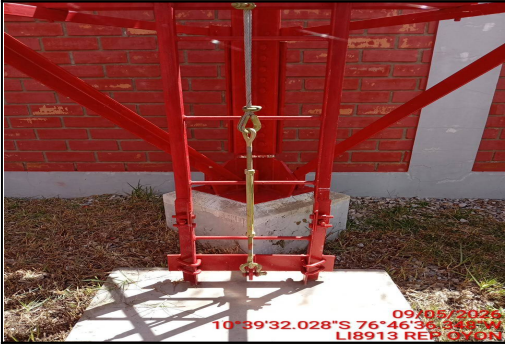
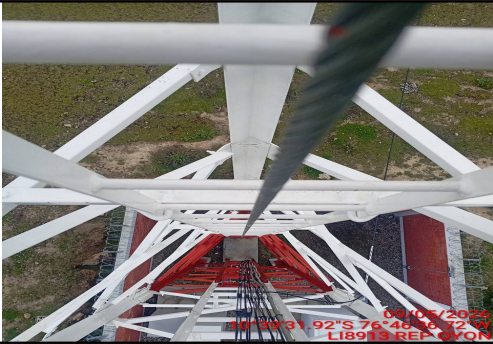
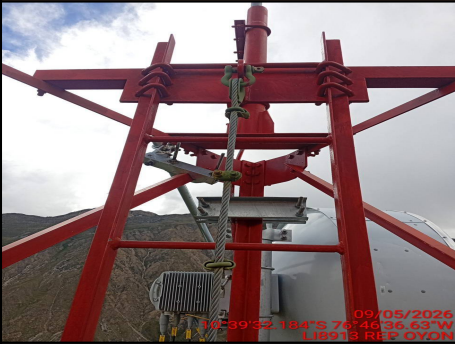
ESCALERILLA: REVISION DEL ESTADO DE LAS ESCALERILLAS

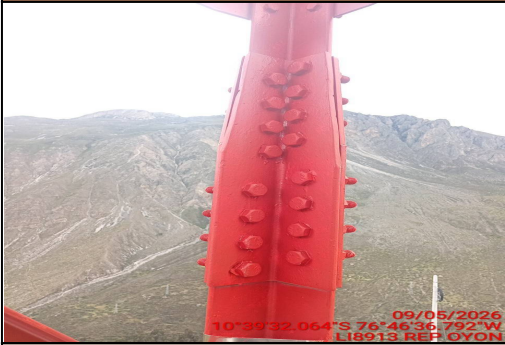
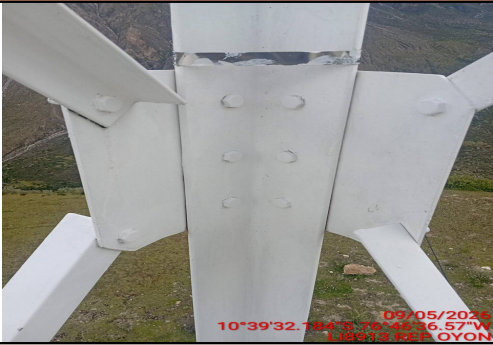
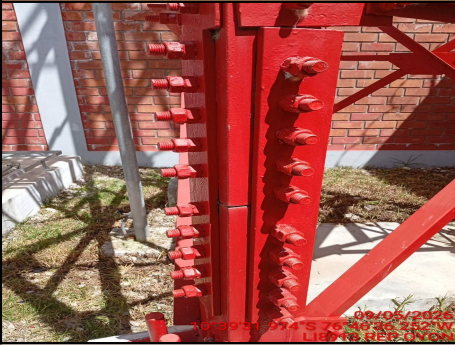
PERNOS Y TUERCAS: REVISION DEL ESTADO DE LOS PERNOS Y LAS TUERCAS

| CHECKLIST - TORRES | | |
|---|---|---|
| Pernos | OK | Realizar inspección visual y ajuste de pernos |

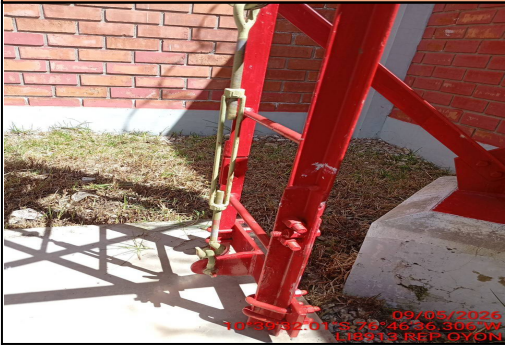
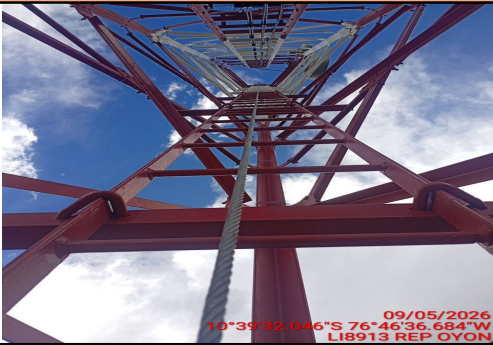
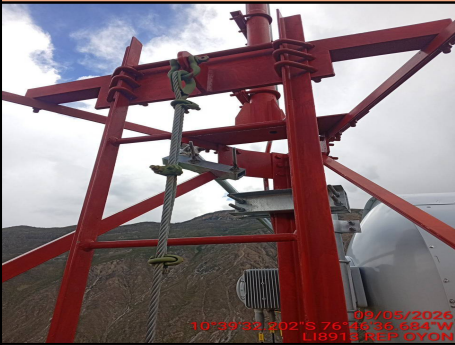
LINEA DE VIDA: REVISION DEL ESTADO DE LA LINEA DE VIDA

| CHECKLIST - TORRES | | |
|---|---|---|
| Línea de vida | OK | Verificar y ajustar la línea de vida |
