## REPORTE FOTOGRÁFICO - Observaciones Internas

**Nombre de la Estacion:** LETICIA  
**Nombre de Localidad:** SANTA ROSA DE QUIVES  
**Fecha:** 11/05/2026 - 11/05/2026  
**Dirección:** CENTRO POBLADO LETICIA  
**ID site:** LI4409  
**CRQ:** CRQ000000066553

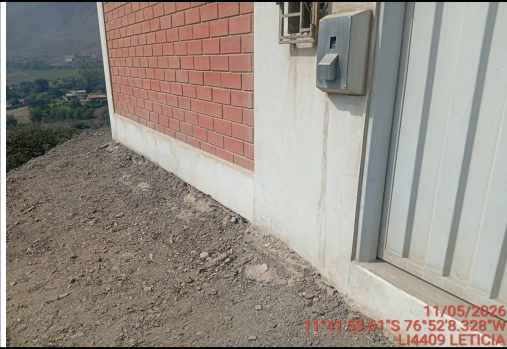
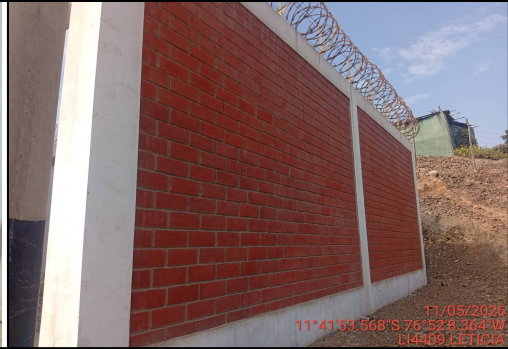
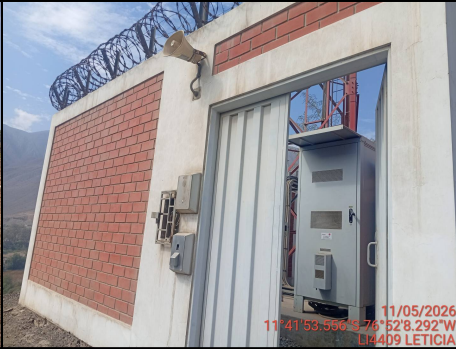
| CONCRETO DESPRENDIDO | | CRITICIDAD | BAJA |

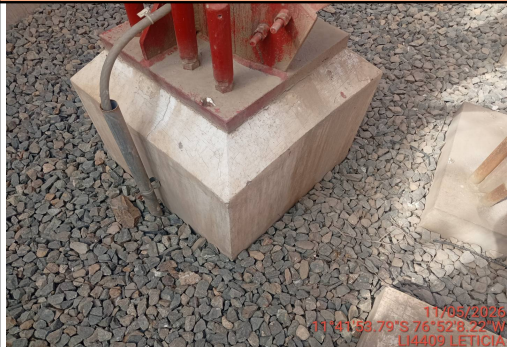
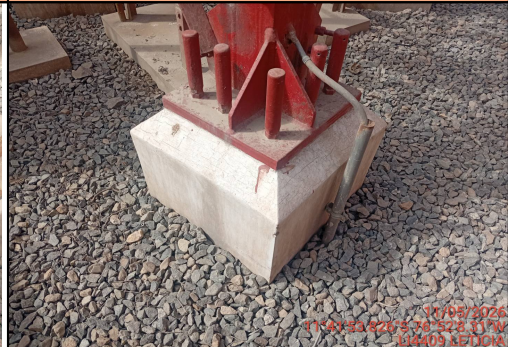
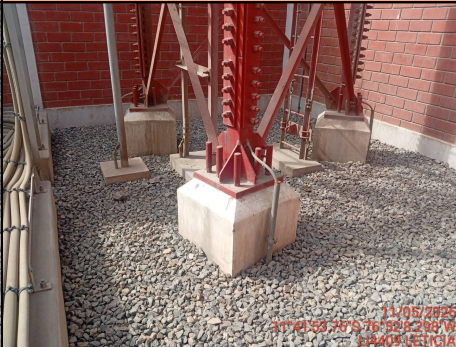
| BASES DE TORRES CON FISURAS | | CRITICIDAD | BAJA |

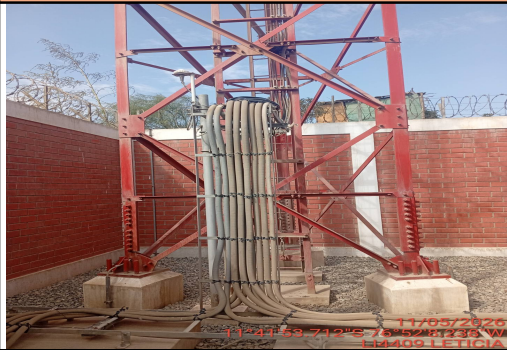
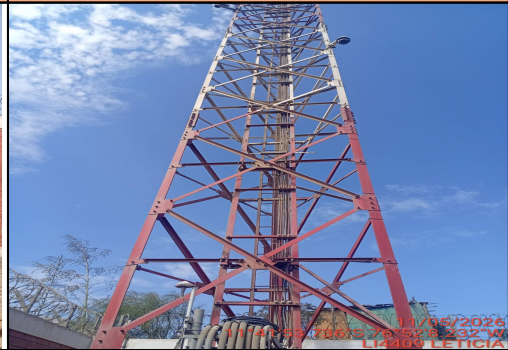
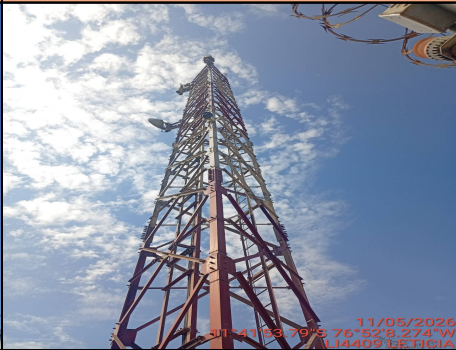
| TORRE OXIDADA | | CRITICIDAD | BAJA |
