## REPORTE FOTOGRÁFICO - Sistema de Energía LBT

**Nombre de la Estación:** LETICIA  
**Nombre de Localidad:** SANTA ROSA DE QUIVES  
**Fecha:** 11/05/2026 - 11/05/2026  
**Dirección:** CENTRO POBLADO LETICIA  
**ID site:** LI4409  
**CRQ:** CRQ000000066554

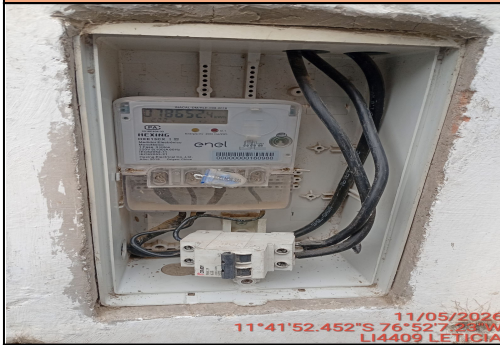
#### ANTES

### LIMPIEZA Y MEDICION DE AISLAMIENTO DE CONDUCTOR
