## REPORTE FOTOGRÁFICO - Sistema de Energia LBT

Nombre de la Estacion: LAMPAY  
Nombre de Localidad: PARAMONGA  
Fecha: 11/05/2026 - 11/05/2026  
Direccion: CP LAMPAY  
ID site: LI3898  
CRQ: CRQ000000065132

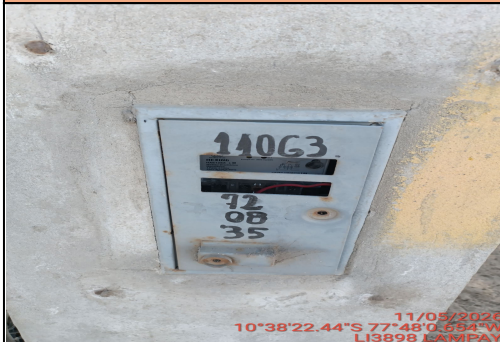
#### ANTES

### LIMPIEZA Y MEDICION DE AISLAMIENTO DE CONDUCTOR
