## REPORTE FOTOGRÁFICO - Sistema de Climatización A/A

**Nombre de la Estacion:** CATAPALLA LURIN  
**Nombre de Localidad:** LUNAHUANA  
**Fecha:** 11/05/2026 - 11/05/2026  
**Dirección:** CERRO SAN PEDRO ANEXO CATAPALLA  
**ID site:** LI0926  
**CRQ:** CRQ000000066713

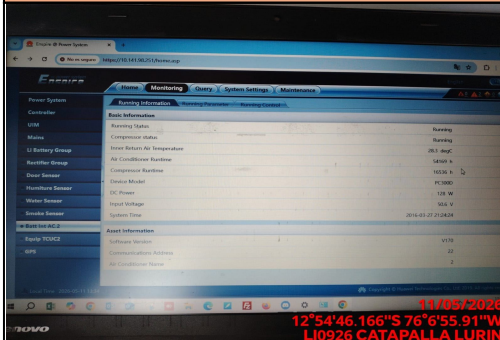
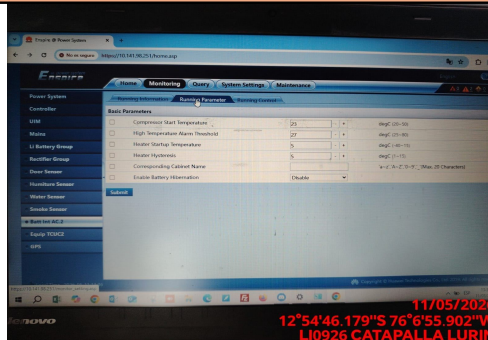
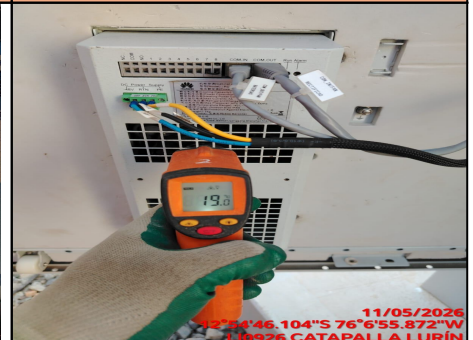
### VERIFICACION DE PARAMETROS DE OPERACION: TEMPERATURA [°C]
