## REPORTE FOTOGRÁFICO - Sistema de Seguridad Física Interior

Nombre de la Estacion: LAMPAY  
Nombre de Localidad: PARAMONGA  
Fecha: 11/05/2026 - 11/05/2026  
Direccion: CP LAMPAY  
ID site: LI3898  
CRQ: CRQ000000065132

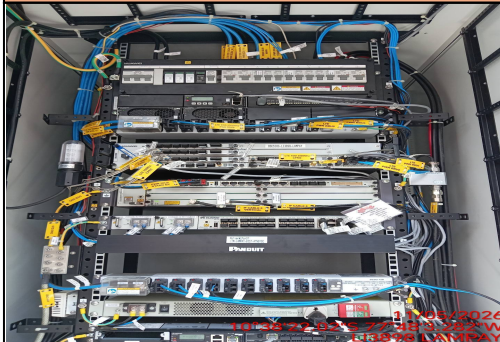
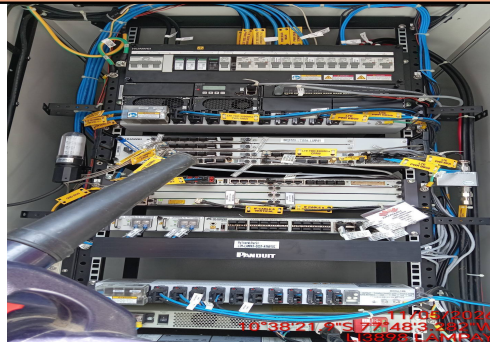
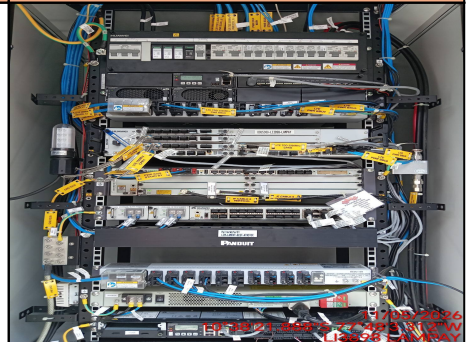
### LIMPIEZA GENERAL DE LOS EQUIPOS DEL SISTEMA

| CHECKLIST - SISTEMA DE SEGURIDAD | | |
|---|---|---|
| Sistema | OK | Limpieza de Componentes y/o equipos en general del Sistema |

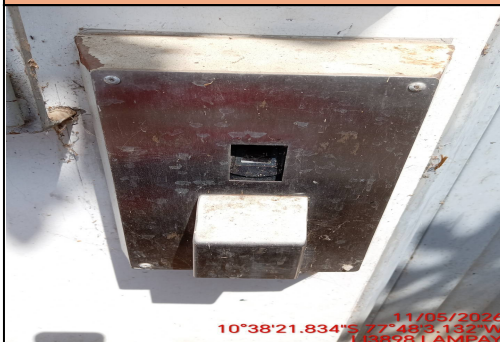
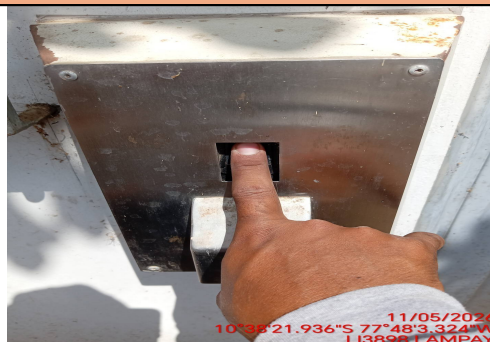
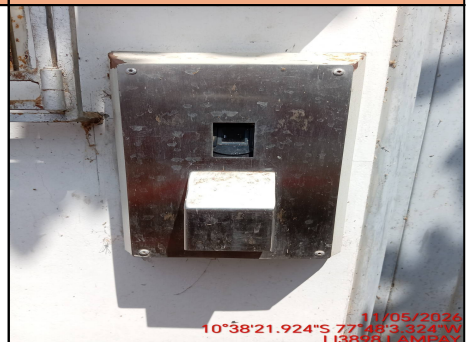
### REVISIÓN DEL BUEN FUNCIONAMIENTO DE LA LECTORA

| CHECKLIST - SISTEMA DE SEGURIDAD | | |
|---|---|---|
| Lector de Huella | OK | Verificar el buen funcionamiento de la lectora |

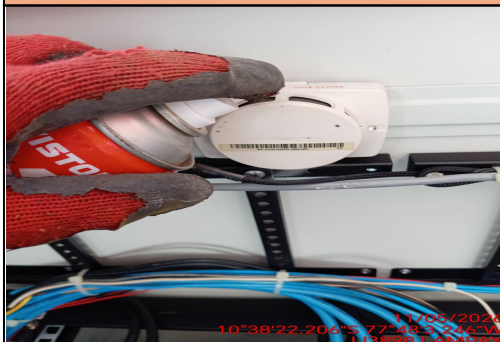
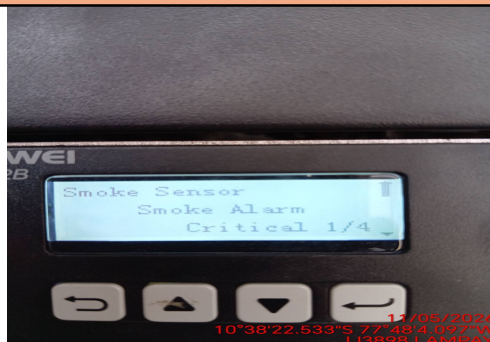
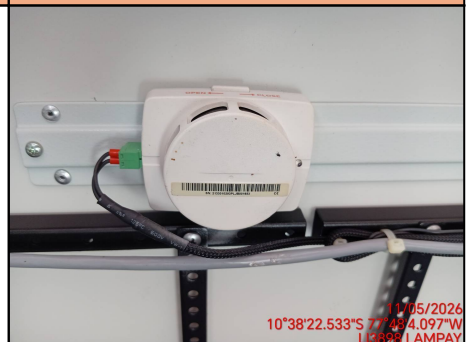
### REVISIÓN DEL FUNCIONAMIENTO DEL SENSOR DE HUMO

| CHECKLIST - SISTEMA DE SEGURIDAD | | |
|---|---|---|
| Sensor de Humo | OK | Revisión estado del sensor de Humo |

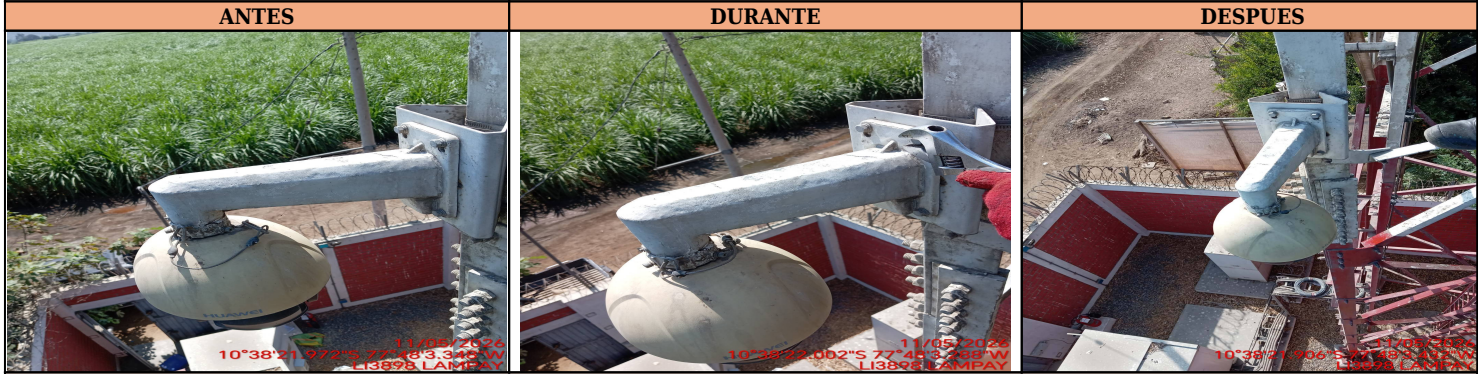
REVISIÓN DE SUJECIÓN Y ANCLAJES DE CÁMARA

| CHECKLIST - SISTEMA DE SEGURIDAD | | |
|---|---|---|
| Cámara | OK | Revisión de sujeción y anclajes de la Cámara |

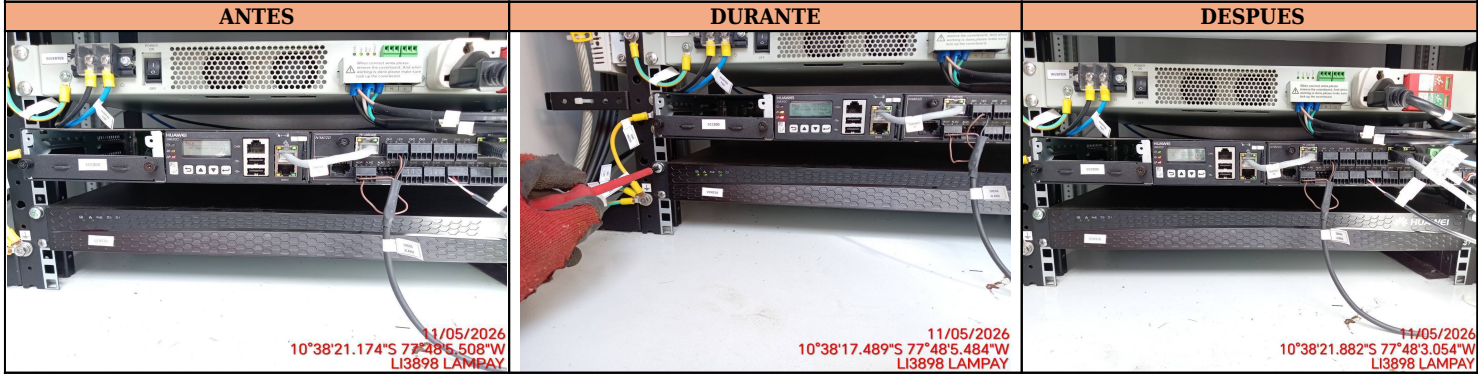
REVISIÓN DEL EQUIPO DE GRABACIÓN (VCN510 - 8P)

| CHECKLIST - SISTEMA DE SEGURIDAD | | |
|---|---|---|
| Grabador de Video | OK | Verificar grabación local desde el NOC |
