## REPORTE FOTOGRÁFICO - Observaciones Internas

**Nombre de la Estacion:** YANGAS\_FITEL  
**Nombre de Localidad:** SANTA ROSA DE QUIVES  
**Fecha:** 12/05/2026 - 12/05/2026  
**Dirección:** CENTRO POBLADO YANGAS  
**ID site:** LI5192  
**CRQ:** CRQ000000067191

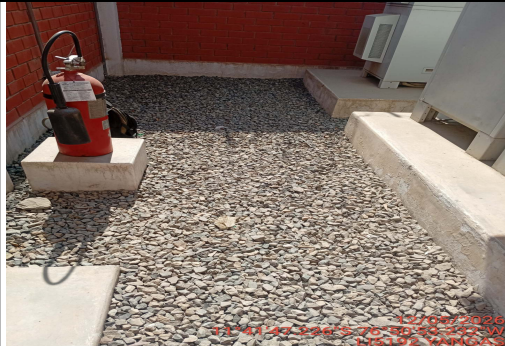
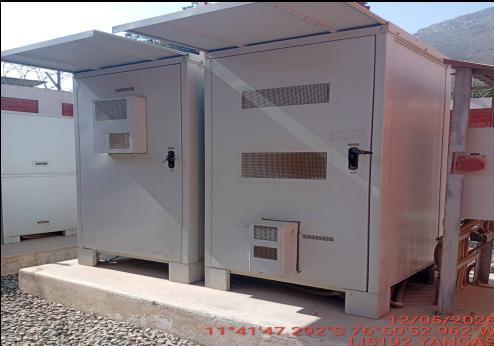
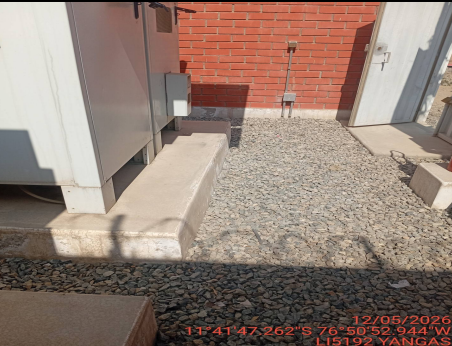
| FOTO 1 | FOTO 2 | FOTO 3 | |

| CONCRETO DESPRENDIDO | | CRITICIDAD | BAJA |

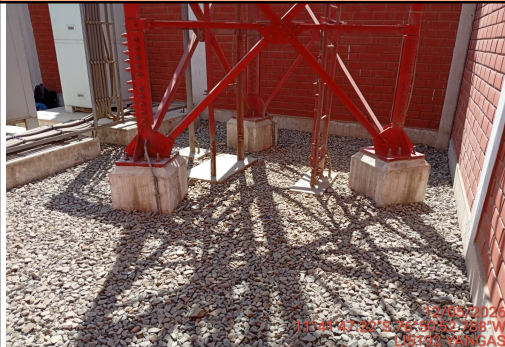
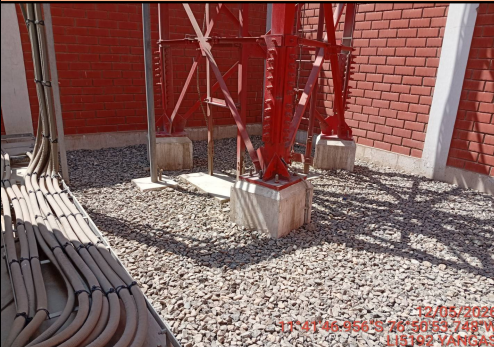
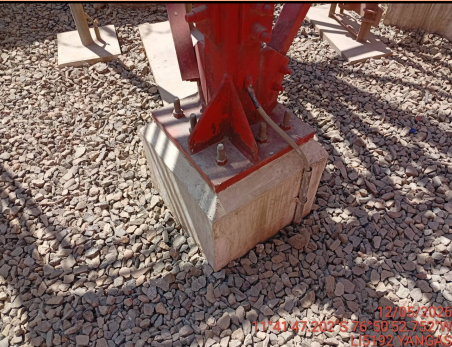
| FOTO 1 | FOTO 2 | FOTO 3 | |

| BASES DE TORRES CON FISURAS | | CRITICIDAD | BAJA |

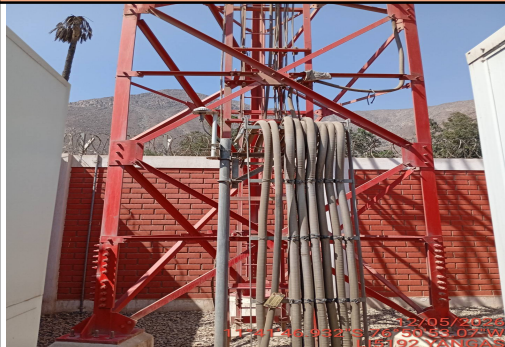
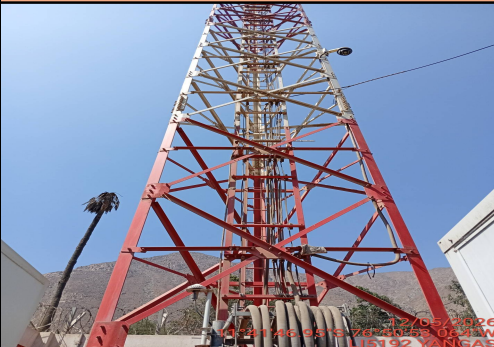
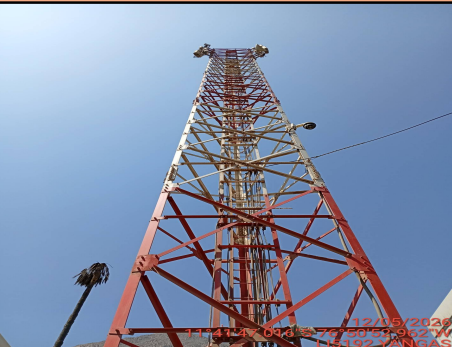
| FOTO 1 | FOTO 2 | FOTO 3 | |

| TORRE OXIDADA | | CRITICIDAD | BAJA |
