## REPORTE FOTOGRÁFICO - Sistema de Climatización A/A

**Nombre de la Estación:** YANGAS\_FITEL  
**Nombre de Localidad:** SANTA ROSA DE QUIVES  
**Fecha:** 12/05/2026 - 12/05/2026  
**Dirección:** CENTRO POBLADO YANGAS  
**ID site:** LI5192  
**CRQ:** CRQ000000067191

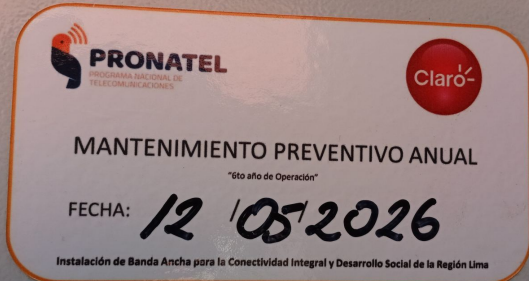
### Sticker Año mantenimiento

12/05/2026  
11°41'46.44"S 76°50'54.144"W  
LI5192 YANGAS

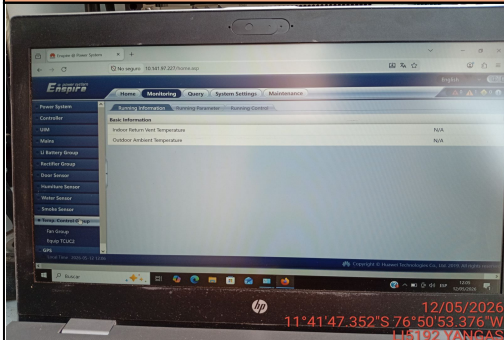
#### ANTES

### VERIFICACION DE PARAMETROS DE OPERACION: TEMPERATURA [°C]
