## REPORTE FOTOGRÁFICO - TORRES

**Nombre de la Estación:** CANCHACALLA  
**Nombre de Localidad:** SAN MATEO DE OTAO  
**Fecha:** 12/05/2026 - 12/05/2026  
**Dirección:** CP CANCHACALLA  
**ID site:** LI5219  
**CRQ:** CRQ000000067510

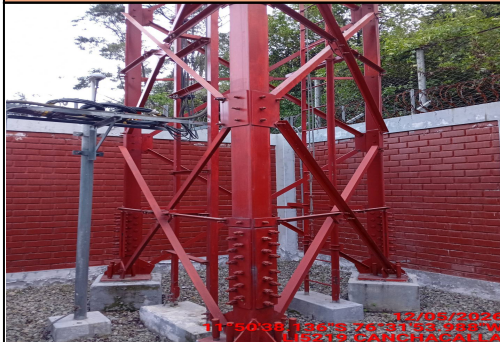
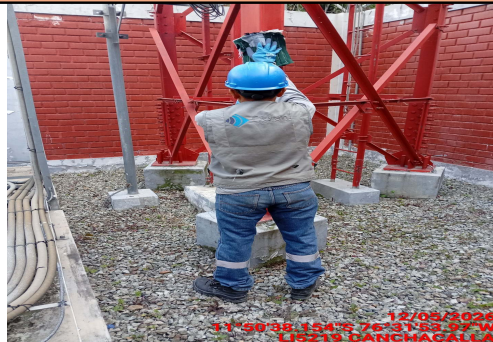
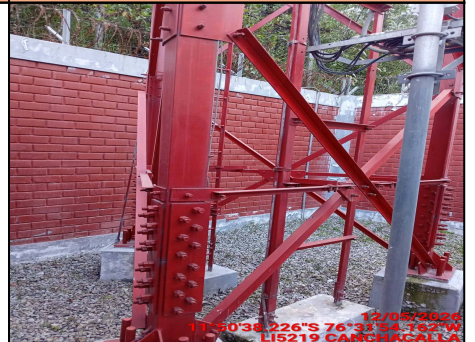
### PINTURA Y GALVANIZADO: VERIFICAR EL ESTADO DE LA PINTURA Y GALVANIZADO

| CHECKLIST - TORRES | | |
|---|---|---|
| Pintura | OK | Verificar visualmente el estado de pintado y realizar el resane de existir puntos con presencia de corrosión |

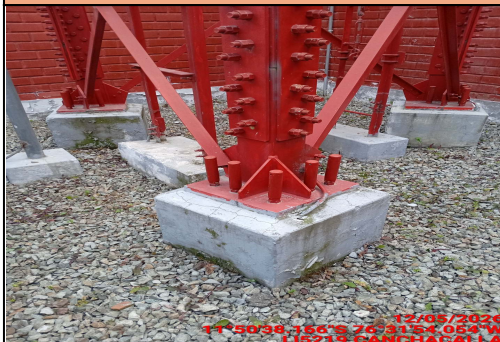
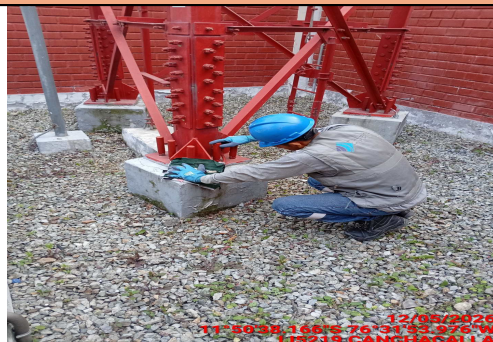
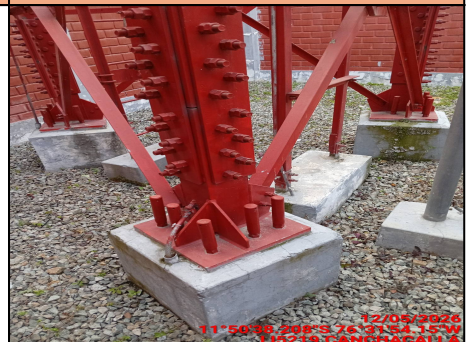
### BASES DEL CONCRETO: REVISION DEL ESTADO DE LAS BASES DEL CONCRETO

| CHECKLIST - TORRES | | |
|---|---|---|
| Bases | OK | Verificar las bases de la torre |

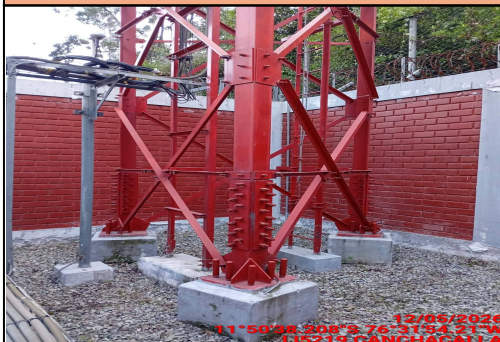
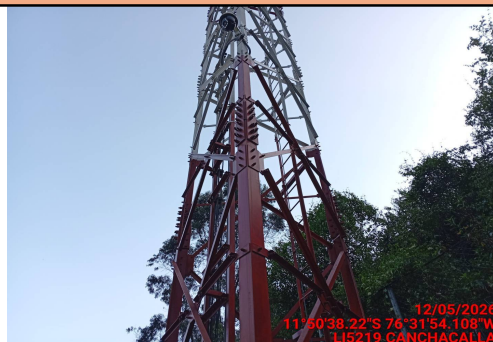
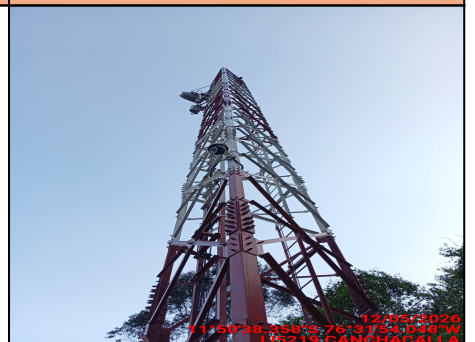
### PERFILES Y CUERPOS: REVISION DE LOS PERFILES, CUERPOS

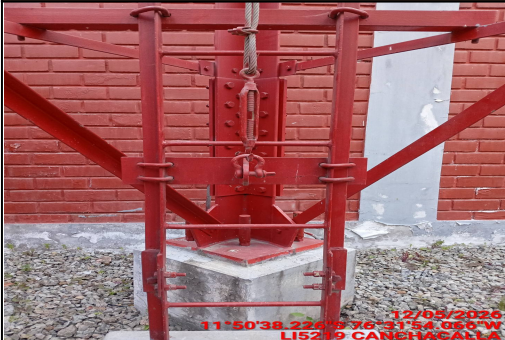
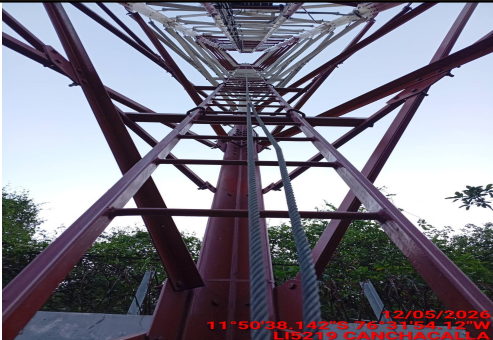
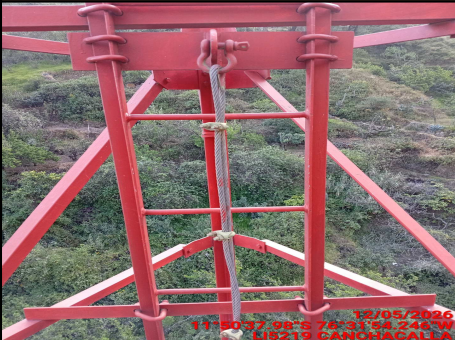
## ESCALERILLA: REVISION DEL ESTADO DE LAS ESCALERILLAS

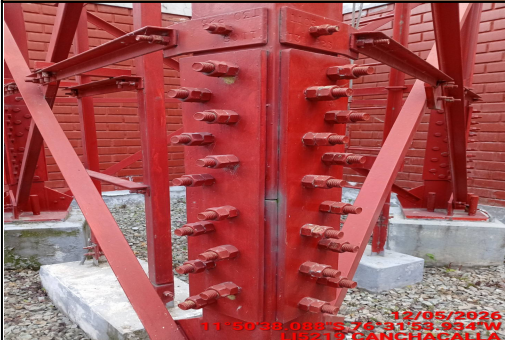
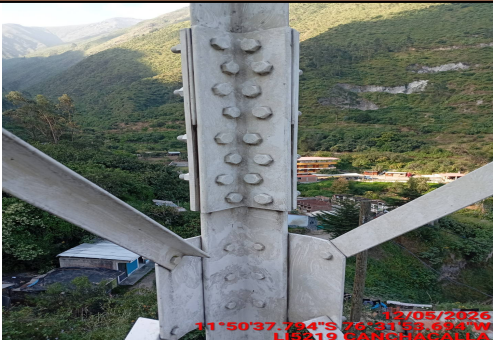
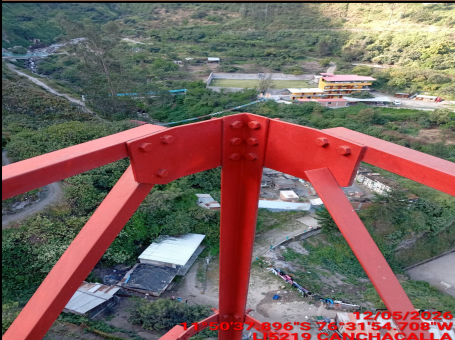
## PERNOS Y TUERCAS: REVISION DEL ESTADO DE LOS PERNOS Y LAS TUERCAS

| CHECKLIST - TORRES | | |
|---|---|---|
| Pernos | OK | Realizar inspección visual y ajuste de pernos |

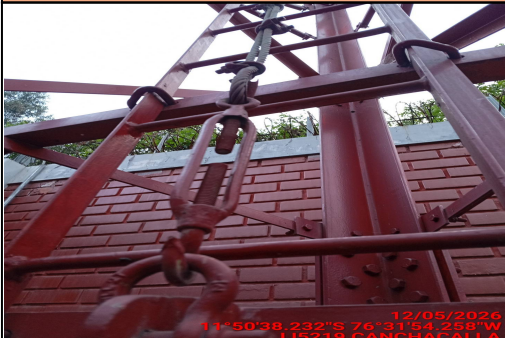
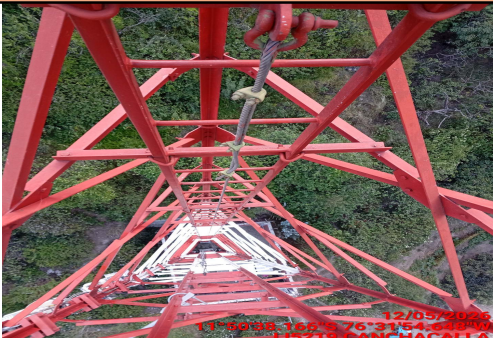
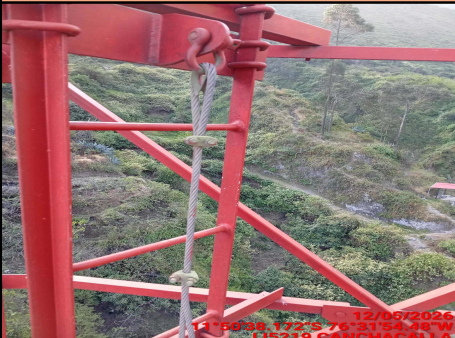
## LINEA DE VIDA: REVISION DEL ESTADO DE LA LINEA DE VIDA

| CHECKLIST - TORRES | | |
|---|---|---|
| Línea de vida | OK | Verificar y ajustar la línea de vida |
