## REPORTE FOTOGRÁFICO - Sistema de Energia LBT

Nombre de la Estacion: YANGAS\_FITEL  
Nombre de Localidad: SANTA ROSA DE QUIVES  
Fecha: 12/05/2026 - 12/05/2026  
Direccion: CENTRO POBLADO YANGAS  
ID site: LI5192  
CRQ: CRQ000000067191

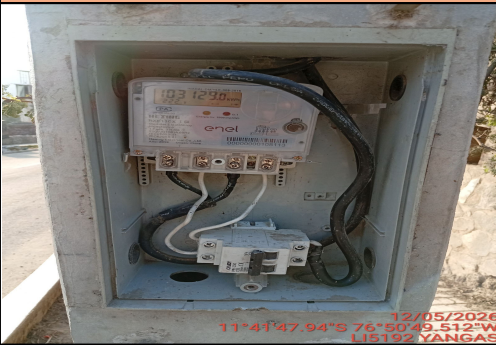
12/05/2026  
11°41'47.94"S 76°50'49.512"W  
LI5192 YANGAS

### LIMPIEZA Y MEDICION DE AISLAMIENTO DE CONDUCTOR

#### ANTES

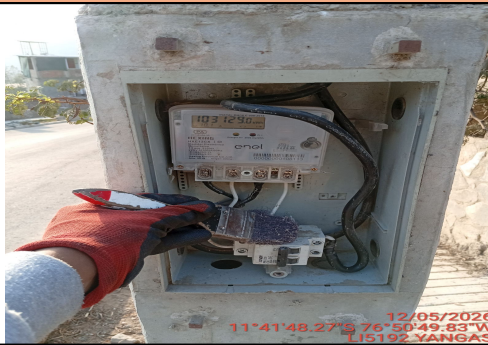
12/05/2026  
11°41'48.27"S 76°50'49.83"W  
LI5192 YANGAS

#### DURANTE

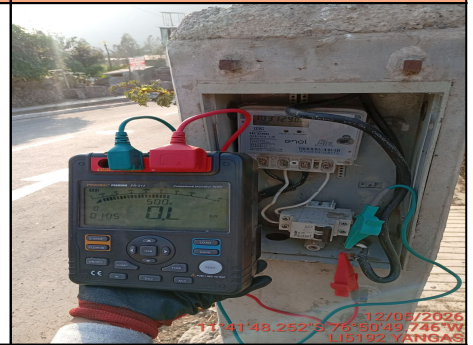
12/05/2026  
11°41'48.252"S 76°50'49.748"W  
LI5192 YANGAS

#### DESPUES
