## REPORTE FOTOGRÁFICO - Sistema de Climatización A/A

**Nombre de la Estacion:** CANCHACALLA  
**Nombre de Localidad:** SAN MATEO DE OTAO  
**Fecha:** 12/05/2026 - 12/05/2026  
**Dirección:** CP CANCHACALLA  
**ID site:** LI5219  
**CRQ:** CRQ000000067510

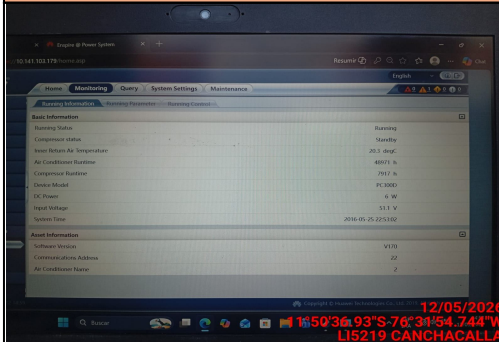
#### ANTES

### VERIFICACION DE PARAMETROS DE OPERACION: TEMPERATURA [°C]

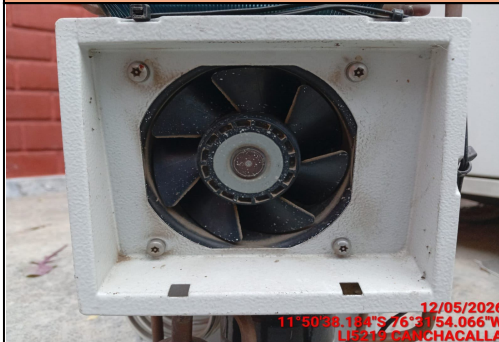
#### ANTES

### LIMPIEZA DE MOTOR DEL CONDENSADOR

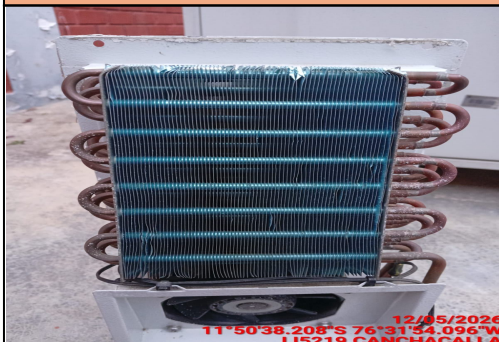
#### ANTES

### LIMPIEZA DE SERPENTIN DEL CONDENSADOR
