## REPORTE FOTOGRÁFICO - Sistema de Seguridad Física Interior

**Nombre de la Estacion:** UPACA\_FITEL  
**Nombre de Localidad:** PATIVILCA  
**Fecha:** 12/05/2026 - 12/05/2026  
**Direccion:** CP UPACA  
**ID site:** LI3918  
**CRQ:** CRQ000000066397

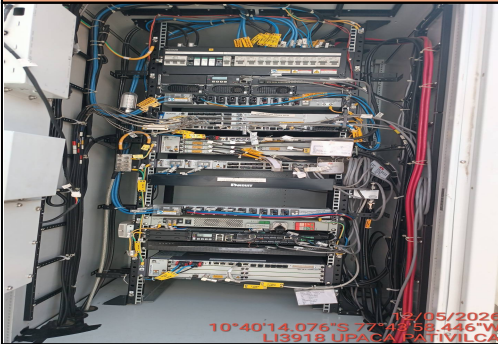
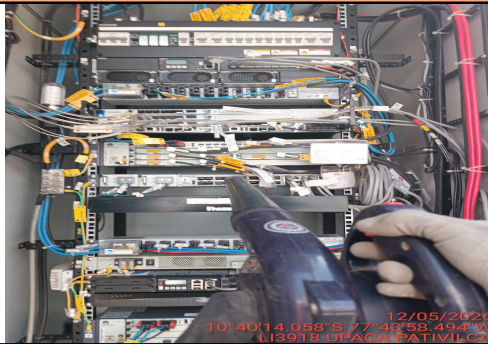
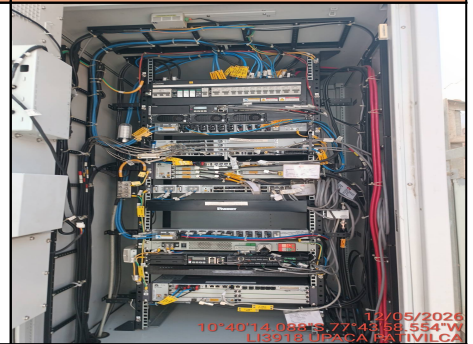
### LIMPIEZA GENERAL DE LOS EQUIPOS DEL SISTEMA

| CHECKLIST - SISTEMA DE SEGURIDAD | | |
|---|---|---|
| Sistema | OK | Limpieza de Componentes y/o equipos en general del Sistema |

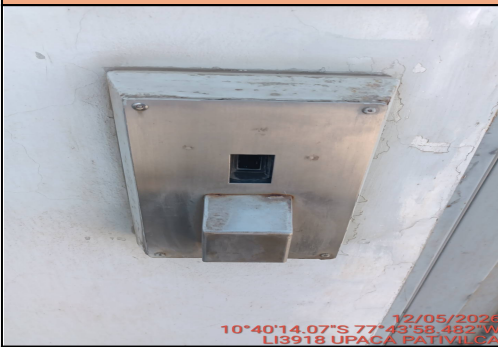
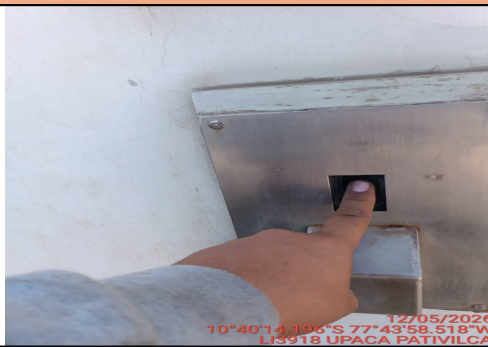
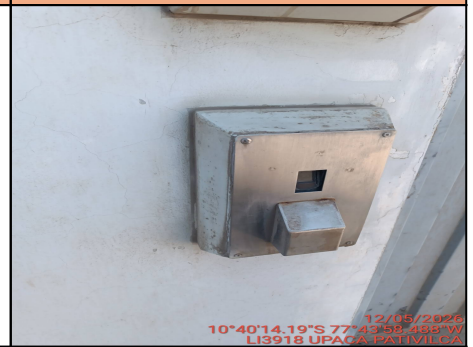
### REVISIÓN DEL BUEN FUNCIONAMIENTO DE LA LECTORA

| CHECKLIST - SISTEMA DE SEGURIDAD | | |
|---|---|---|
| Lector de Huella | OK | Verificar el buen funcionamiento de la lectora |

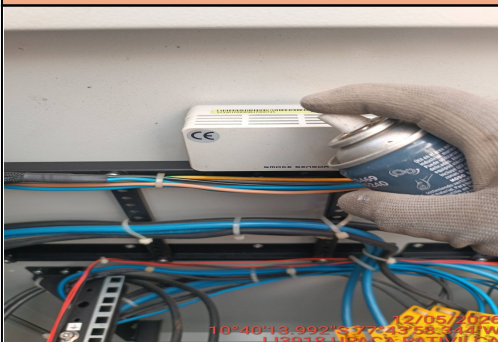
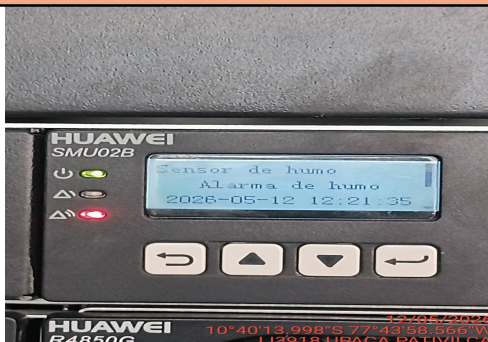
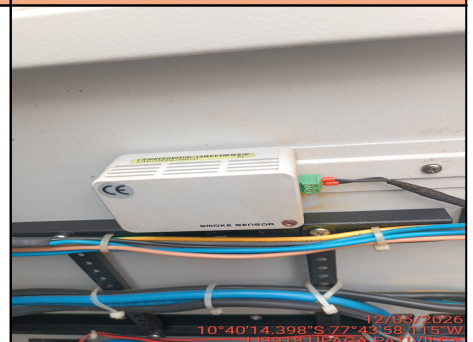
### REVISIÓN DEL FUNCIONAMIENTO DEL SENSOR DE HUMO

| CHECKLIST - SISTEMA DE SEGURIDAD | | |
|---|---|---|
| Sensor de Humo | OK | Revisión estado del sensor de Humo |

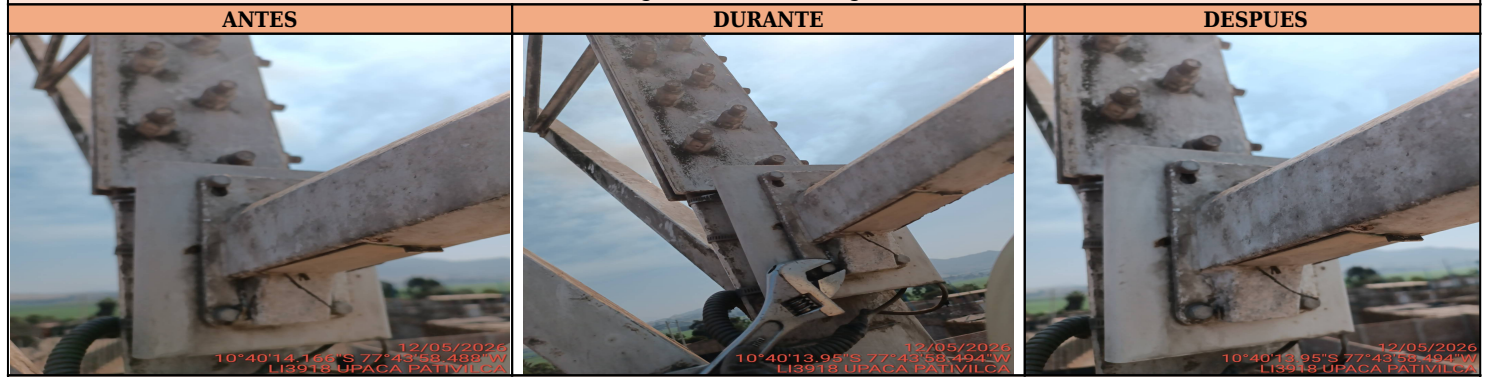
## REVISIÓN DE SUJECCIÓN Y ANCLAJES DE CÁMARA

| CHECKLIST - SISTEMA DE SEGURIDAD | | |
|---|---|---|
| Cámara | OK | Revisión de sujeción y anclajes de la Cámara |

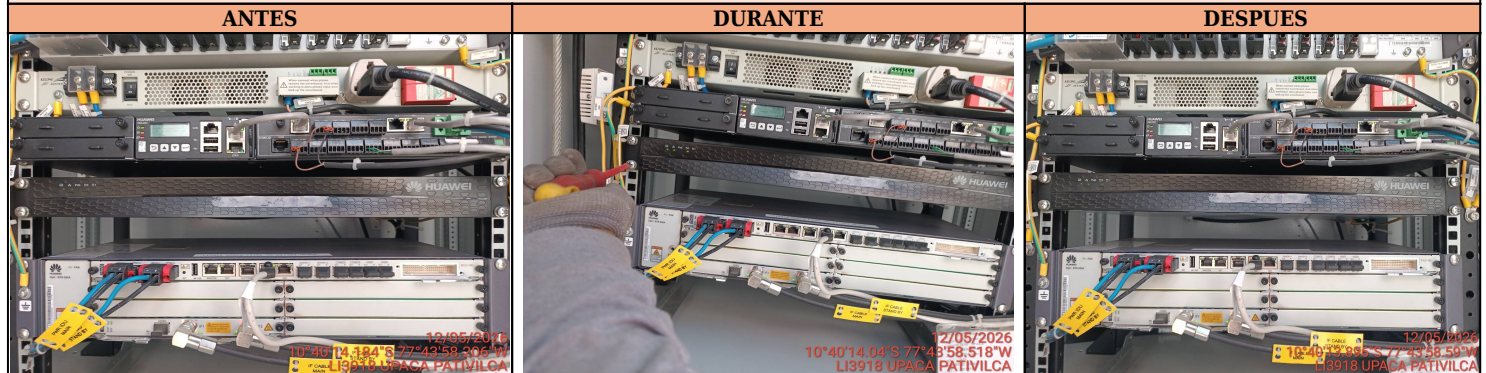
## REVISIÓN DEL EQUIPO DE GRABACIÓN (VCN510 - 8P)

| CHECKLIST - SISTEMA DE SEGURIDAD | | |
|---|---|---|
| Grabador de Video | OK | Verificar grabación local desde el NOC |

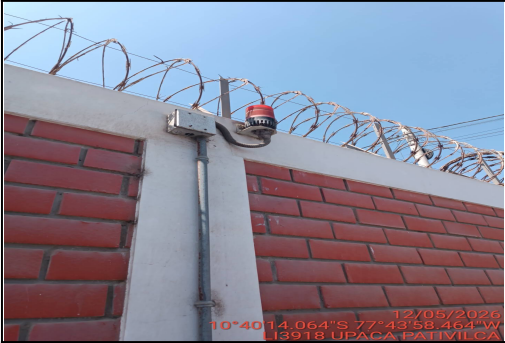
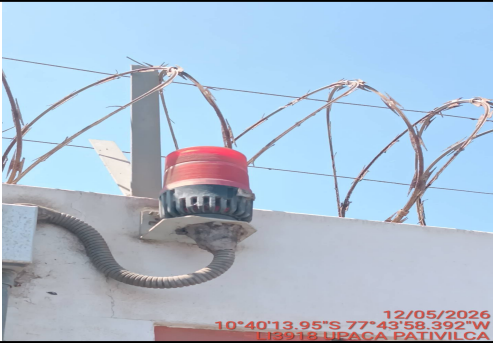
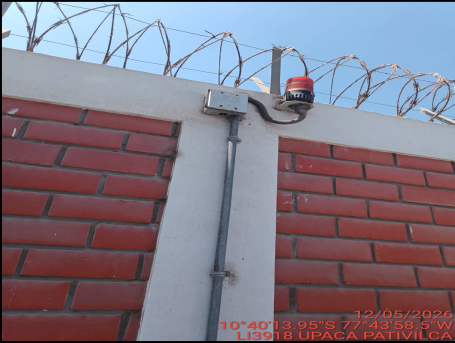
| REVISIÓN DE LA SIRENA | | |

| CHECKLIST - SISTEMA DE SEGURIDAD | | |
|---|---|---|
| Sensor de Humo | OK | Verificar activación de la sirena y alarma generada en NOC |

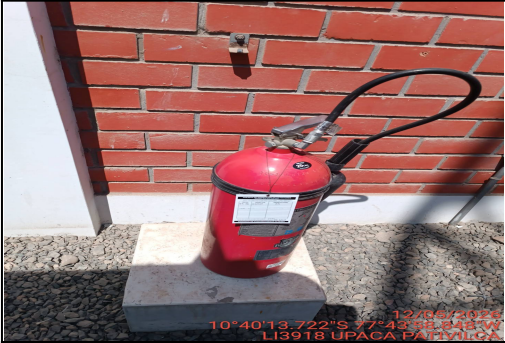
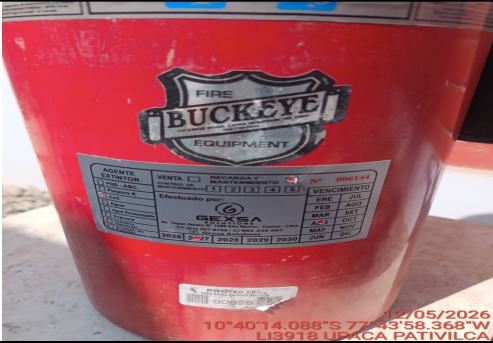
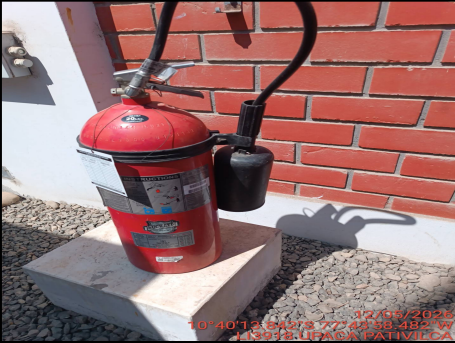
| REVISIÓN DE LA SIRENA | | |
|---|---|---|
| REVISIÓN DEL EXTINTOR | | |

| CHECKLIST - SISTEMA DE SEGURIDAD | | |
|---|---|---|
| Extintor | OK | Verificar estado y Fecha de caducidad del Extintor |

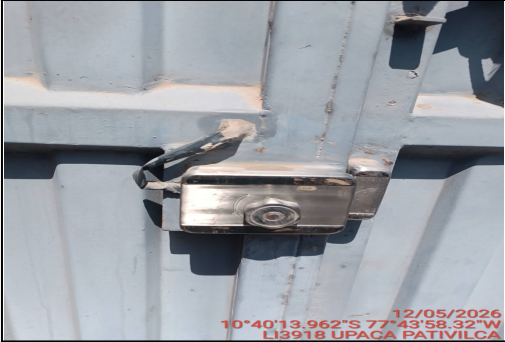
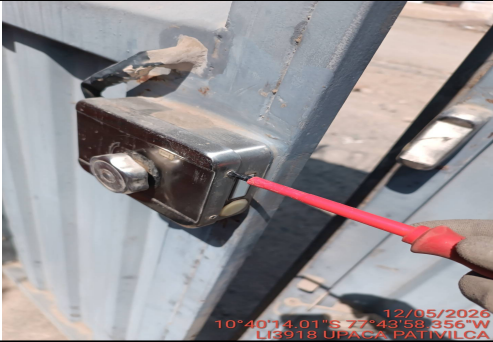
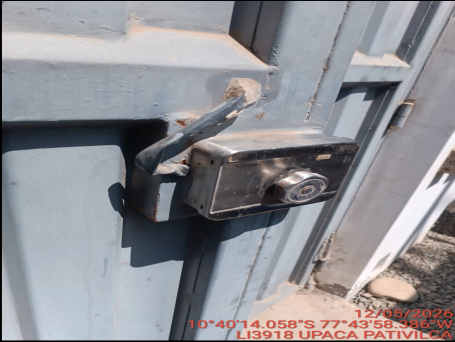
| REVISIÓN DE LA SIRENA | | |
|---|---|---|
| REVISIÓN DEL CORRECTO FUNCIONAMIENTO DE LA CHAPA ELÉCTRICA | | |

| CHECKLIST - SISTEMA DE SEGURIDAD | | |
|---|---|---|
| Chapa Eléctrica | OK | Verificar Apertura de puerta (remoto y presencial) |
