## REPORTE FOTOGRÁFICO - Sistema de Obras Civiles / Seguridad Exterior

**Nombre de la Estacion:** SAN\_JUAN\_DE\_LANCA  
**Nombre de Localidad:** SAN MATEO DE OTAO  
**Fecha:** 13/05/2026 - 13/05/2026  
**Direccion:** CENTRO POBLADO SAN JUAN DE LANCA  
**ID site:** LI5214  
**CRQ:** CRQ000000066554

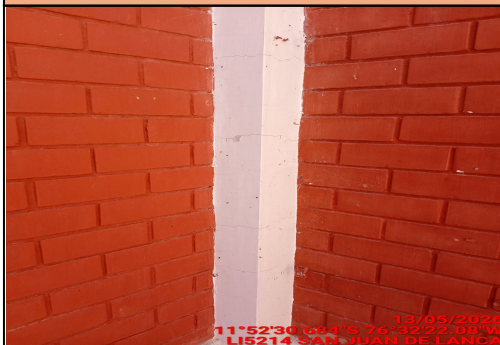
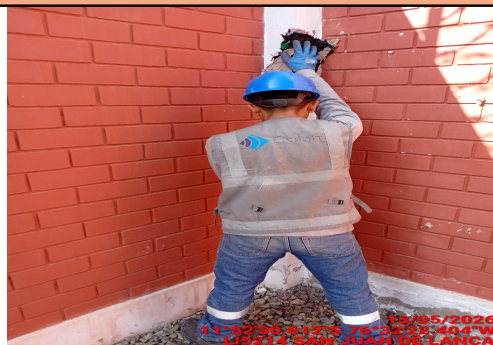
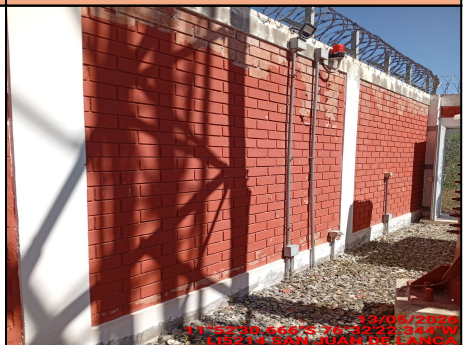
### REVISION DEL ESTADO DE COLUMNAS Y VIGAS

| CHECKLIST - OBRA CIVIL | | |
|---|---|---|
| Estructura | OK | Verificar el estado de la estructura en general |

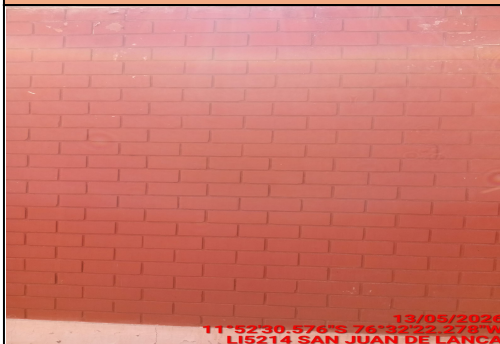
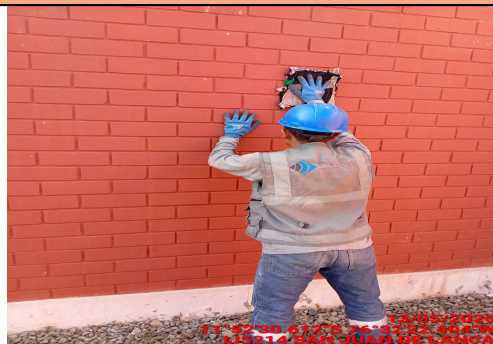
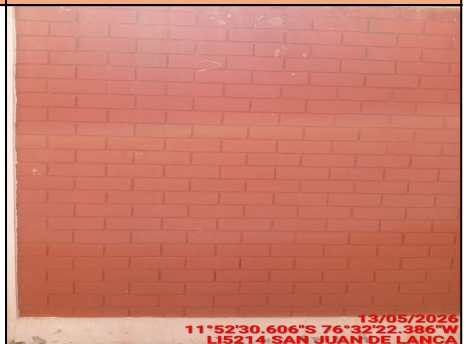
### REVISION DEL ESTADO DEL CERCO PERIMETRICO

| CHECKLIST - OBRA CIVIL | | |
|---|---|---|
| Estado de Puertas y paredes | OK | Verificar el estado de puertas, paredes y cerraduras |

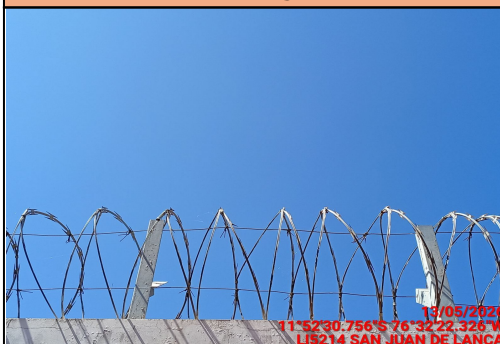
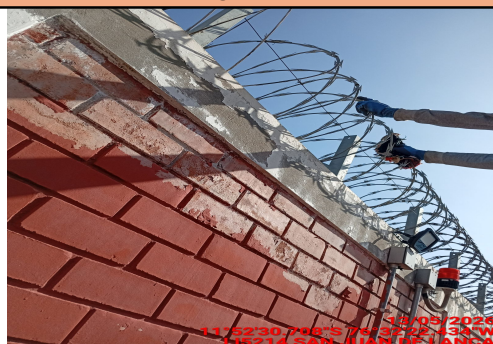
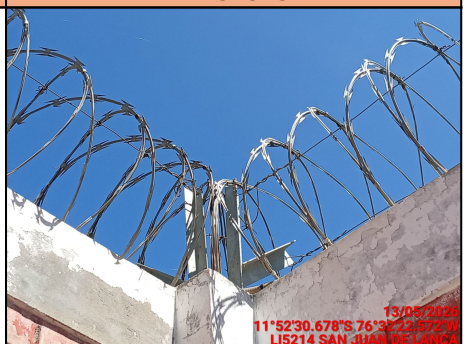
### REVISION DEL ESTADO DE LA CONCERTINA

| CHECKLIST - OBRA CIVIL | | |
|---|---|---|
| Concertina | OK | Verificar el estado de la concertina |
