## REPORTE FOTOGRÁFICO - SUPERVISION

**Nombre de la Estacion:** SAN JUAN DE LANCA  
**Nombre de Localidad:** SAN MATEO DE OTAO  
**Fecha:** 13/05/2026 - 13/05/2026  
**Direccion:** CENTRO POBLADO SAN JUAN DE LANCA  
**ID site:** LI5214  
**CRQ:** CRQ000000066554

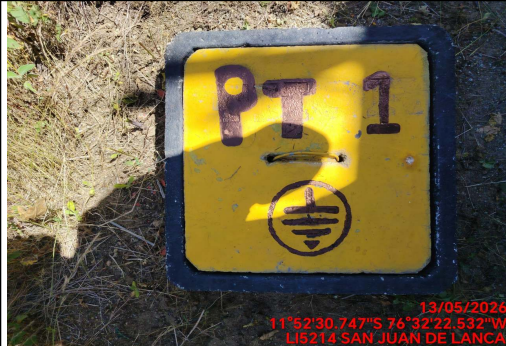
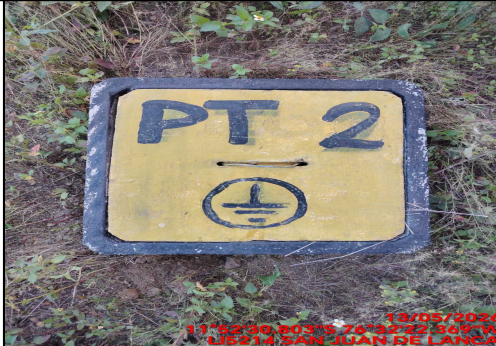
### TAPAS STAP: PINTADO DE TAPAS SEGUN PLANO SPAT

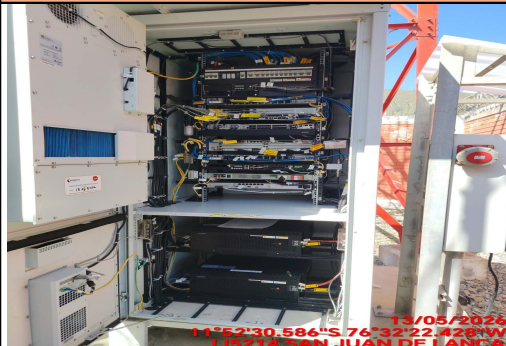
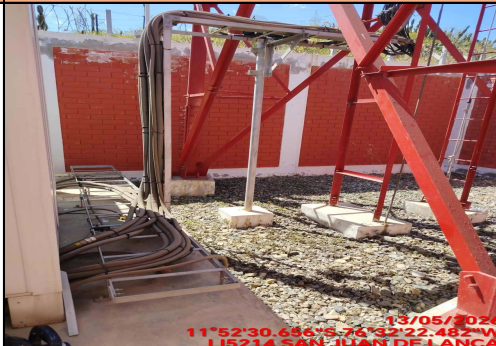
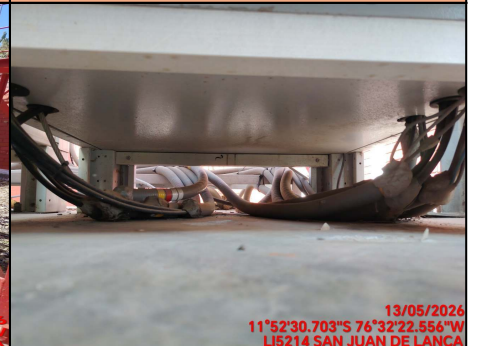
### LIMPIEZA GABINETE: LIMPIEZA DENTRO, PARTE POSTERIOR, PARTE BAJA Y ENTRE LOS GABINETES

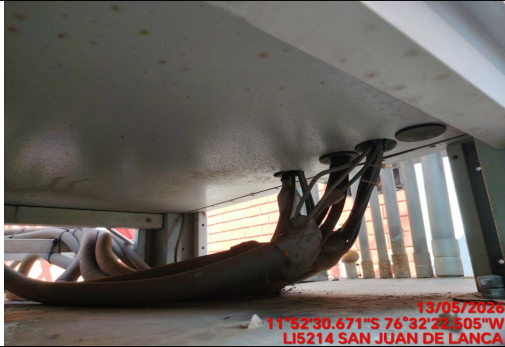
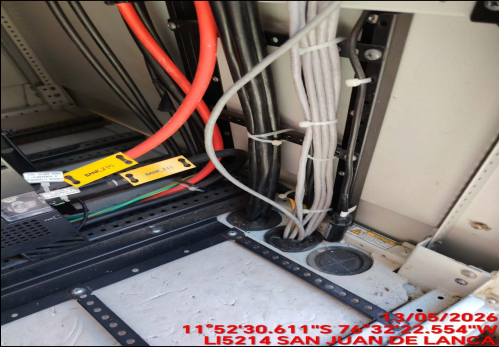
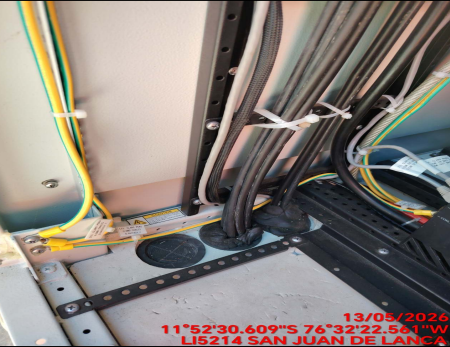
| SELLADO: SELLADO DE EQUIPOS Y DUCTOS POR DONDE INGRESAN LOS CABLES AL GABINETE (CON SIKAFLEX) | | |

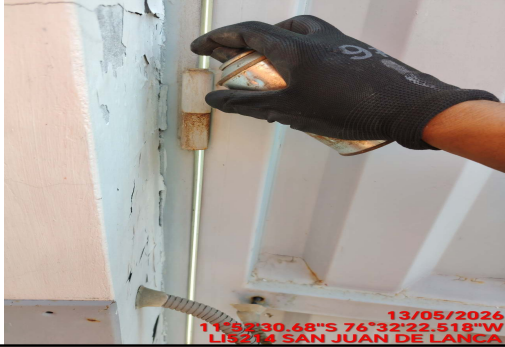
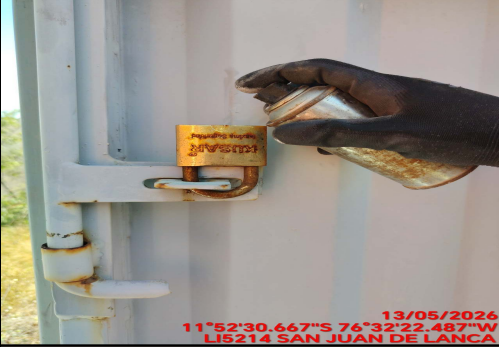
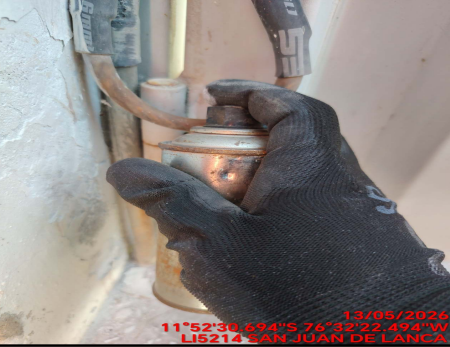
| SELLADO: SELLADO DE EQUIPOS Y DUCTOS POR DONDE INGRESAN LOS CABLES AL GABINETE (CON SIKAFLEX) | | |
|---|---|---|
| ACEITADO: ACEITADO DE PUERTAS Y CANDADOS | | |

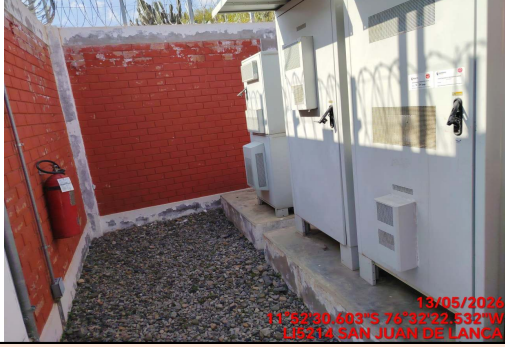
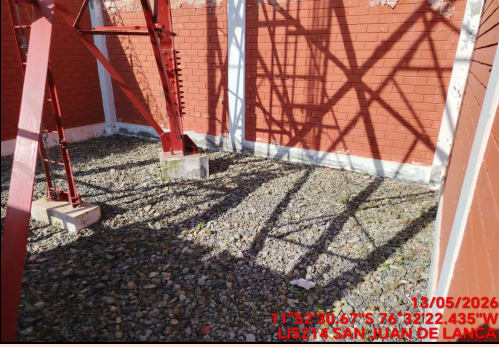
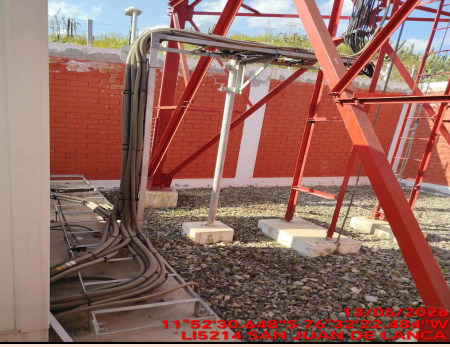
| SELLADO: SELLADO DE EQUIPOS Y DUCTOS POR DONDE INGRESAN LOS CABLES AL GABINETE (CON SIKAFLEX) | | |
|---|---|---|
| LIMPIEZA INTERIOR: LIMPIEZA INTERIOR DEL SITE / DESMALEZADO | | |

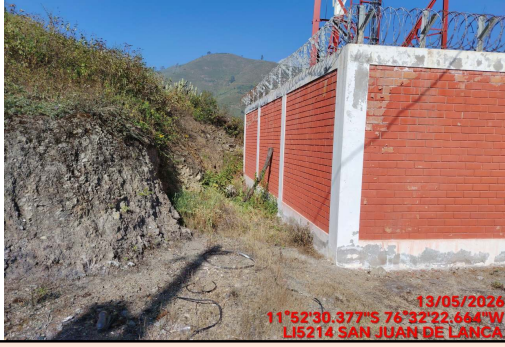
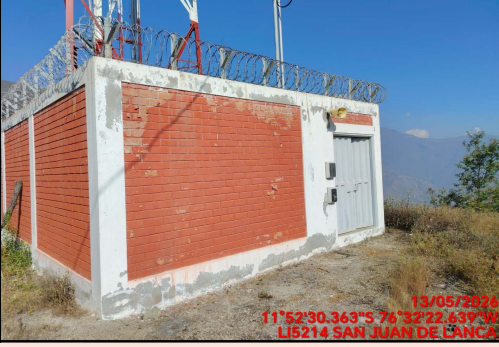
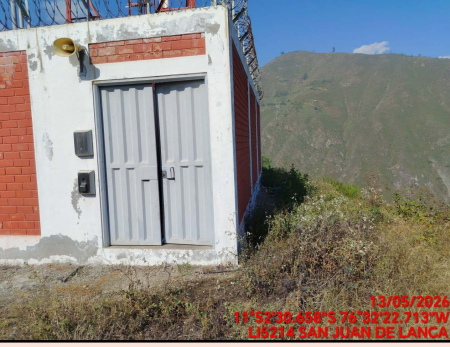
| SELLADO: SELLADO DE EQUIPOS Y DUCTOS POR DONDE INGRESAN LOS CABLES AL GABINETE (CON SIKAFLEX) | | |
|---|---|---|
| LIMPIEZA EXTERIOR: LIMPIEZA EXTERIOR DEL SITE / DESMALEZADO | | |

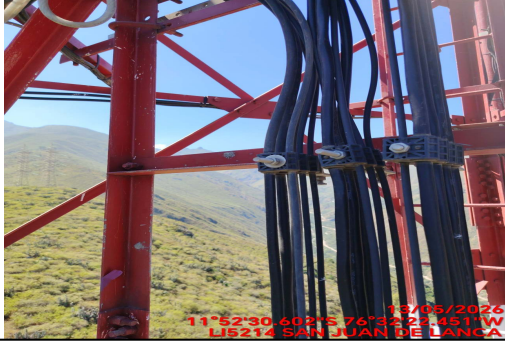
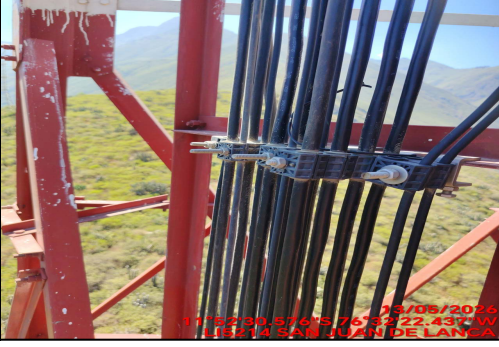
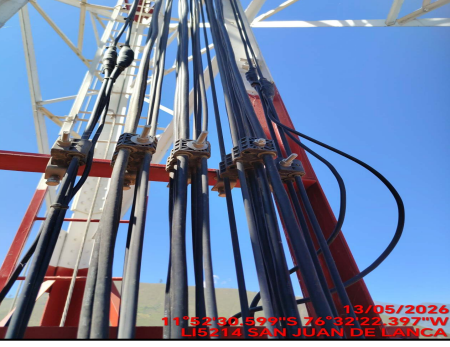
| SELLADO: SELLADO DE EQUIPOS Y DUCTOS POR DONDE INGRESAN LOS CABLES AL GABINETE (CON SIKAFLEX) | | |
|---|---|---|
| CLAMPS: REVISION DE CLAMPS EN CABLES IF, FO Y ENERGIZADO DE RRU's | | |

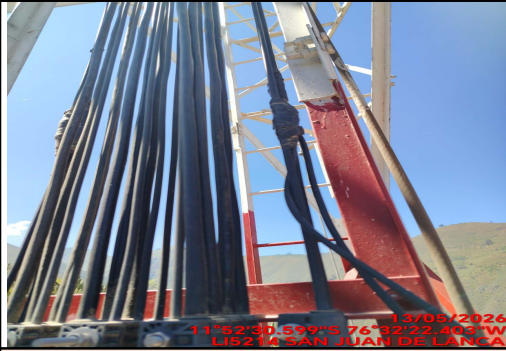
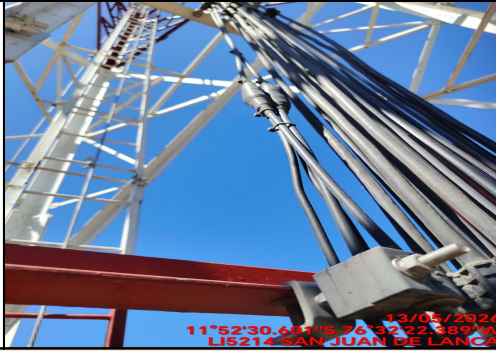
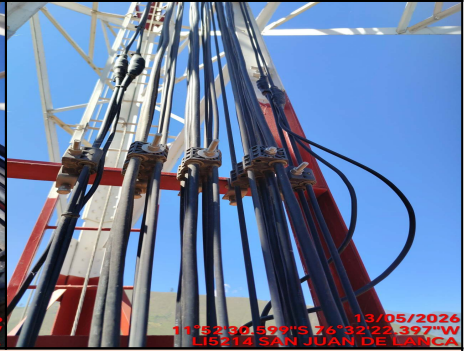
# GROUNDING KIT: REVISION DE ATERRAMIENTO DE CABLES IF, FO Y ENERGIZADO DE RRUs

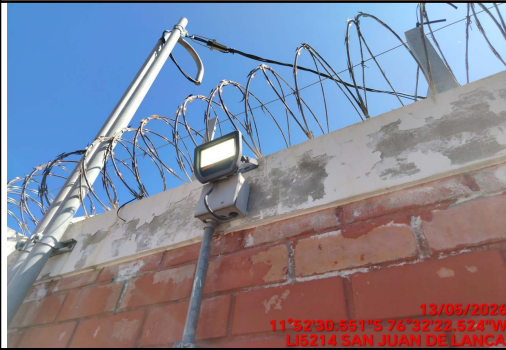
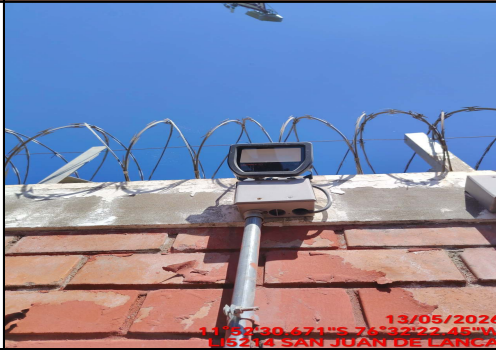
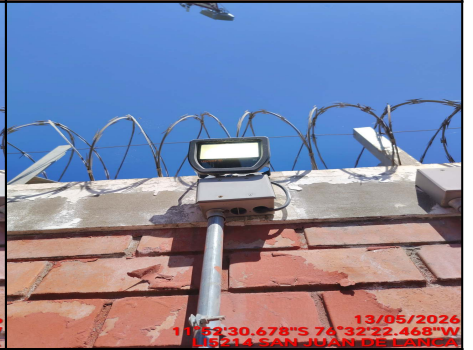
## REVISION DEL ESTADO DE LUMINARIA DE EMERGENCIA (LUMINARIA ENCENDIDA Y APAGADA)

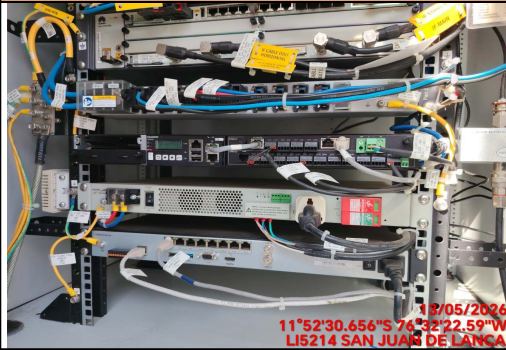
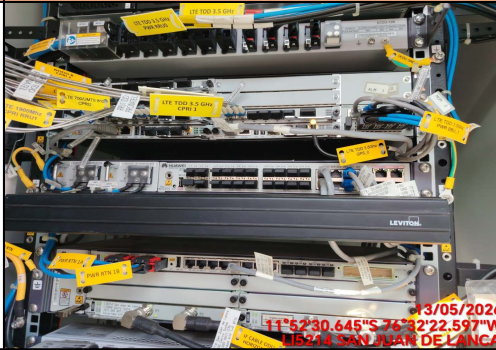
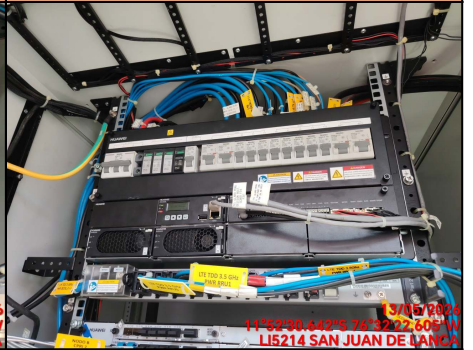
## ETIQUETADO DE DATOS, POWER, TIERRA DE IDU Y TIERRA DE BBU CORRECTAMENTE ETIQUETADOS

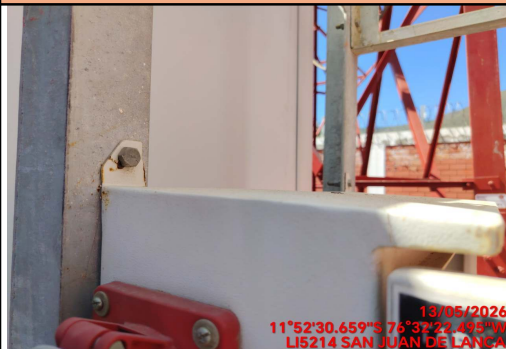
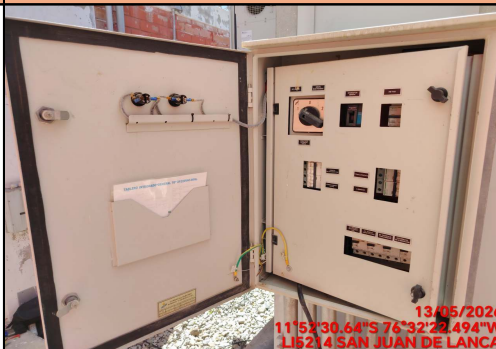
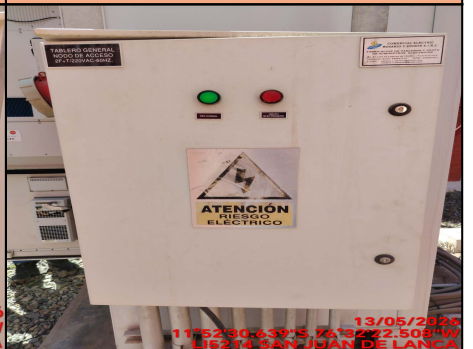
## TABLERO PRONATEL: REVISION DEL ESTADO FISICO DE TABLERO (CORROSION / OXIDO)

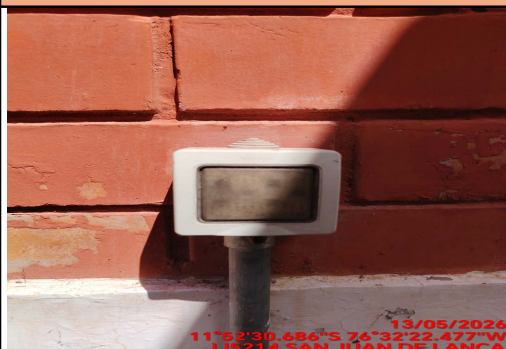
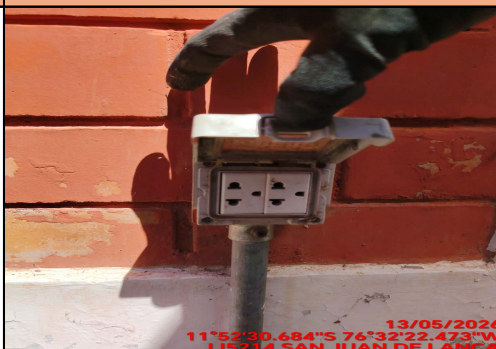
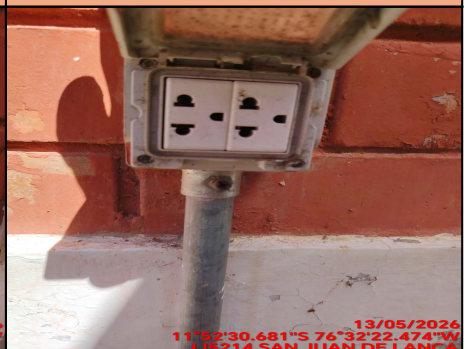
## TOMACORRIENTES: REVISION DEL ESTADO FISICO DE TOMACORRIENTES

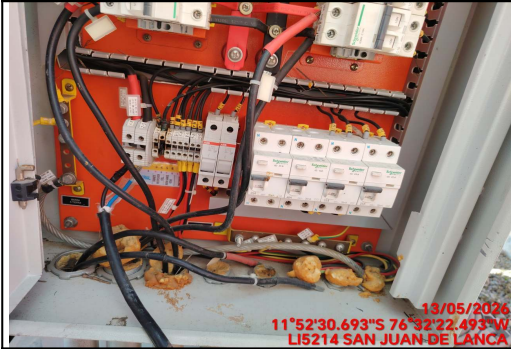
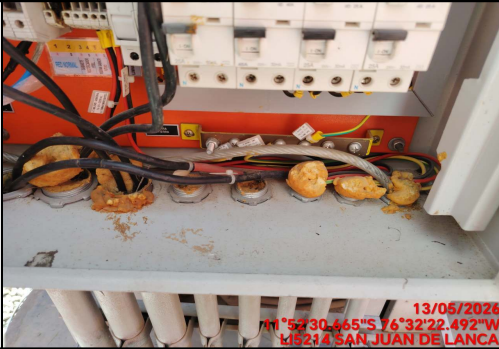
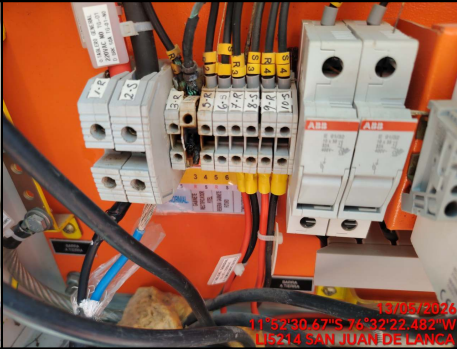
**BORNERAS: DETECCION DE TERMINALES DE CABLES EN TABLERO GENERAL SIN BORNERA**

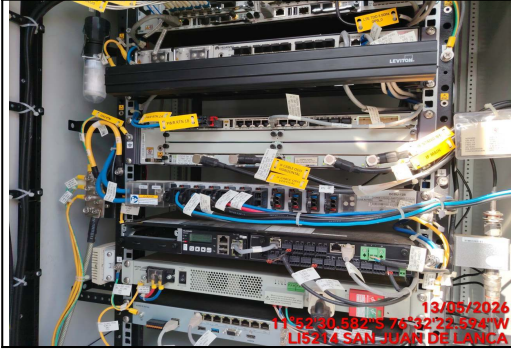
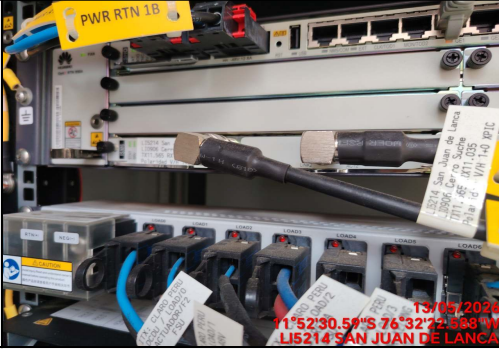
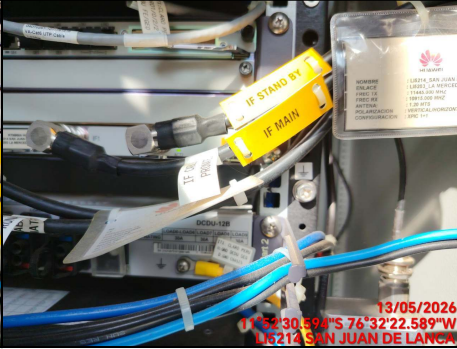
**CONECTORES: DETECCION DE CONECTORES FI EN IDU SIN PROTECCION DE MANGA TERMOCONTRAIBLE**
