## REPORTE FOTOGRÁFICO - Sistema de Seguridad Física Interior

Nombre de la Estacion: CANCHACALLA  
Nombre de Localidad: SAN MATEO DE OTAO  
Fecha: 12/05/2026 - 12/05/2026  
Direccion: CP CANCHACALLA  
ID site: LI5219  
CRQ: CRQ000000067510

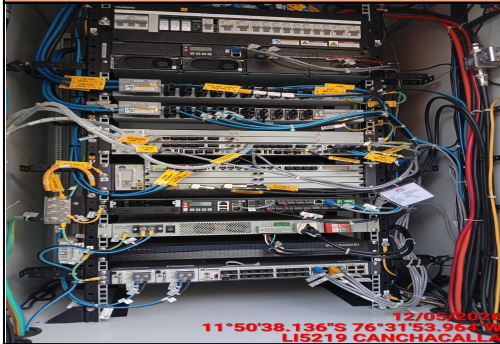
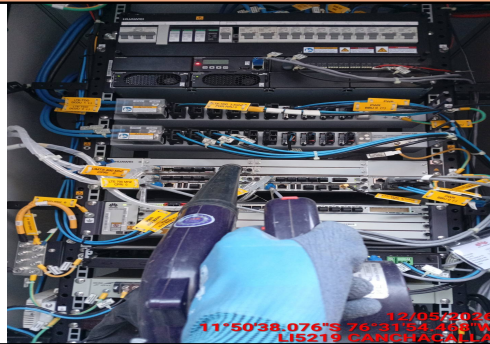
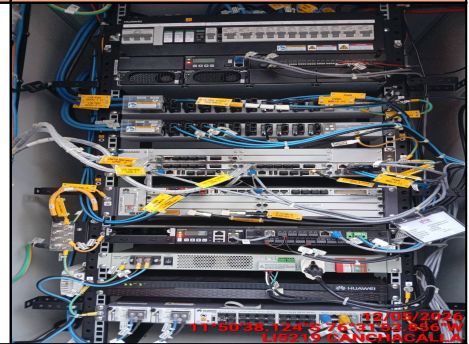
### LIMPIEZA GENERAL DE LOS EQUIPOS DEL SISTEMA

| CHECKLIST - SISTEMA DE SEGURIDAD | | |
|---|---|---|
| Sistema | OK | Limpieza de Componentes y/o equipos en general del Sistema |

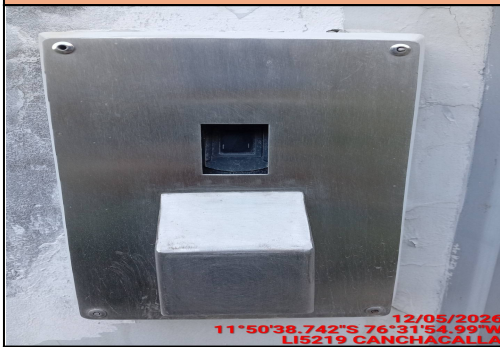
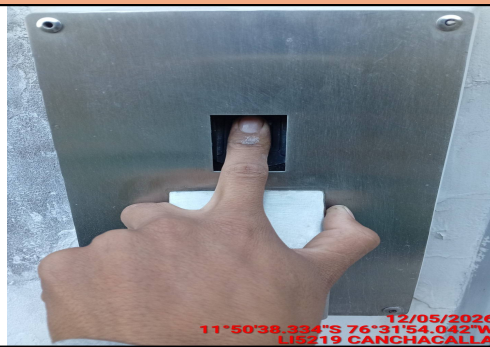
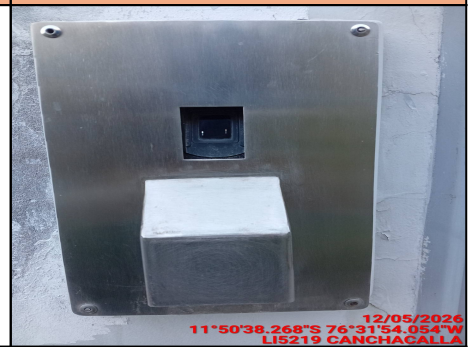
### REVISIÓN DEL BUEN FUNCIONAMIENTO DE LA LECTORA

| CHECKLIST - SISTEMA DE SEGURIDAD | | |
|---|---|---|
| Lector de Huella | OK | Verificar el buen funcionamiento de la lectora |

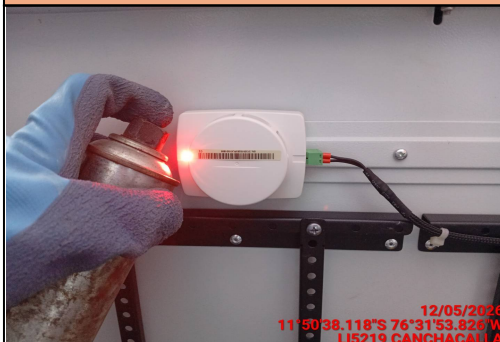
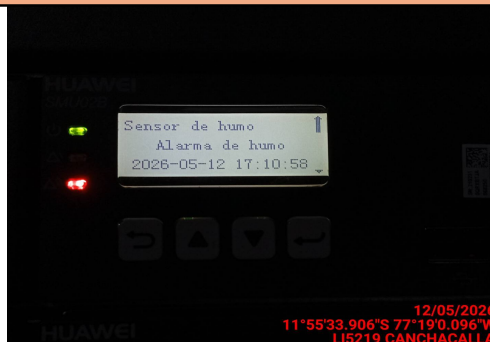
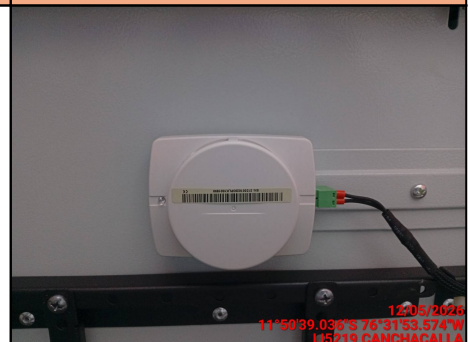
### REVISIÓN DEL FUNCIONAMIENTO DEL SENSOR DE HUMO

| CHECKLIST - SISTEMA DE SEGURIDAD | | |
|---|---|---|
| Sensor de Humo | OK | Revisión estado del sensor de Humo |

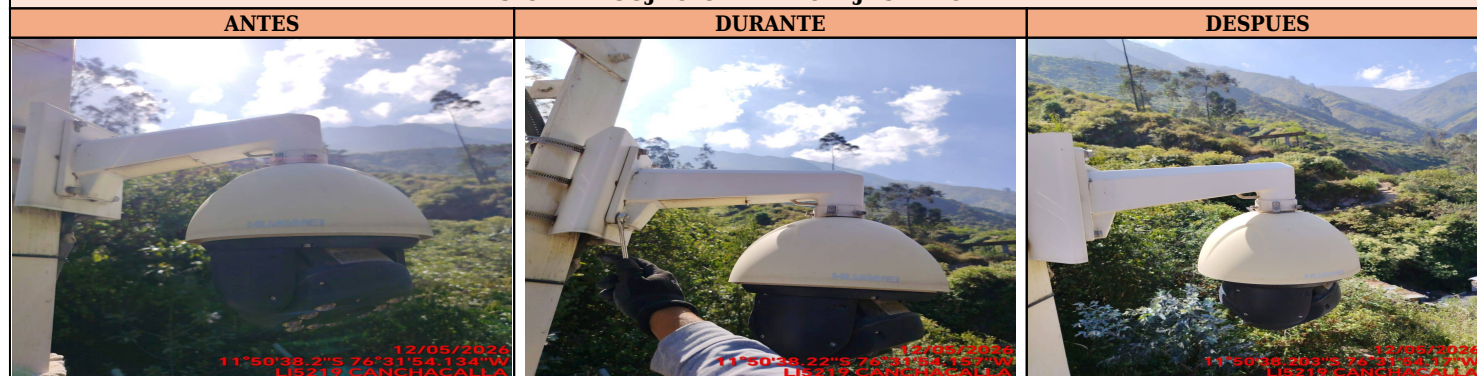
### REVISIÓN DE SUJECIÓN Y ANCLAJES DE CÁMARA

| CHECKLIST - SISTEMA DE SEGURIDAD | | |
|---|---|---|
| Cámara | OK | Revisión de sujeción y anclajes de la Cámara |

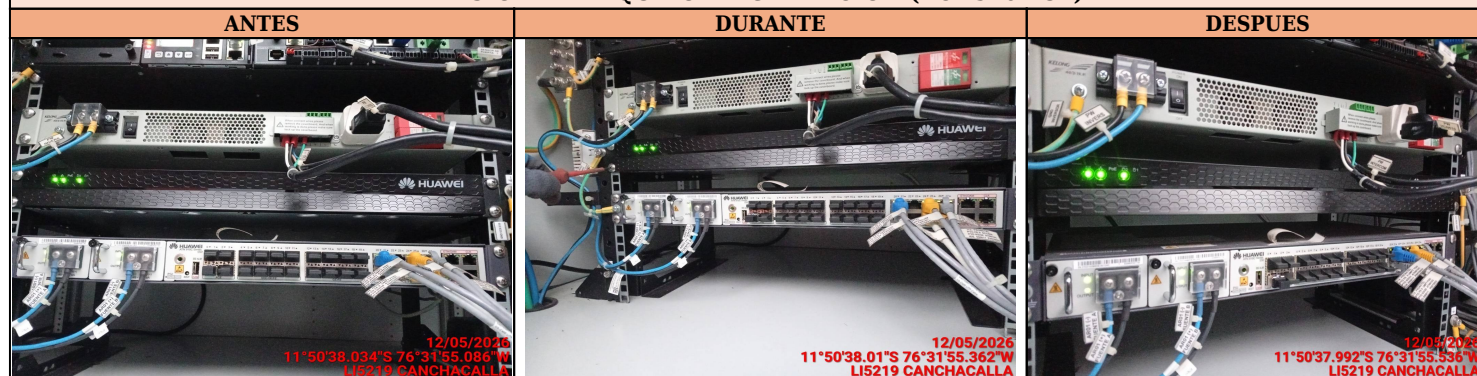
### REVISIÓN DEL EQUIPO DE GRABACIÓN (VCN510 - 8P)

| CHECKLIST - SISTEMA DE SEGURIDAD | | |
|---|---|---|
| Grabador de Video | OK | Verificar grabación local desde el NOC |
