## REPORTE FOTOGRÁFICO - Sistema de Energia LBT

Nombre de la Estacion: CANCHACALLA  
Nombre de Localidad: SAN MATEO DE OTAO  
Fecha: 13/05/2026 - 13/05/2026  
Direccion: CP CANCHACALLA  
ID site: LI5219  
CRQ: CRQ000000067510

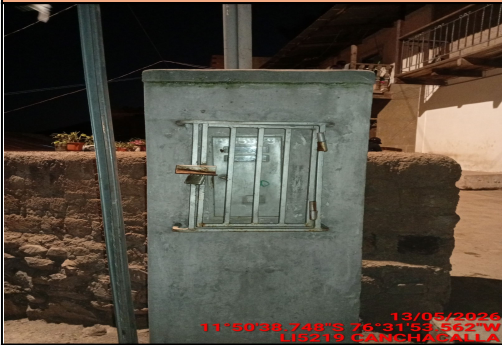
ANTES

### LIMPIEZA Y MEDICION DE AISLAMIENTO DE CONDUCTOR
