## REPORTE FOTOGRÁFICO - SUPERVISION

**Nombre de la Estacion:** PUMAHUAIN  
**Nombre de Localidad:** CAUJUL  
**Fecha:** 13/05/2026 - 13/05/2026  
**Dirección:** CENTRO POBLADO PUMAHUAIN (ASCENSION DEL SEÑOR DE PUMAHUAIN)  
**ID site:** LI5508  
**CRQ:** CRQ000000066513

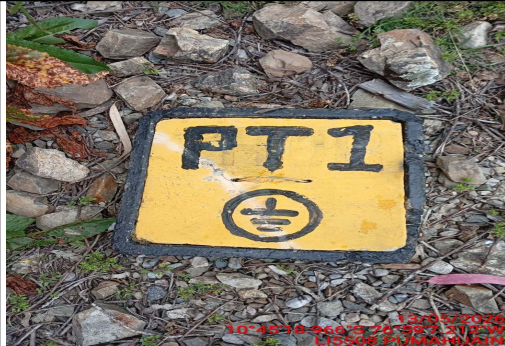
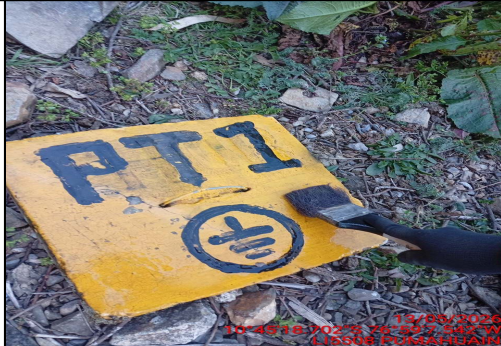
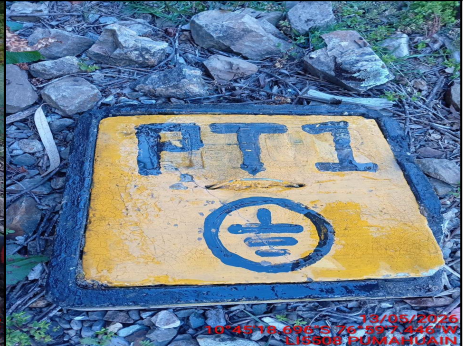
### TAPAS STAP: PINTADO DE TAPAS SEGUN PLANO SPAT

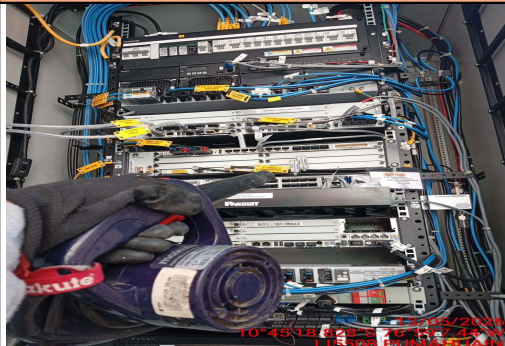
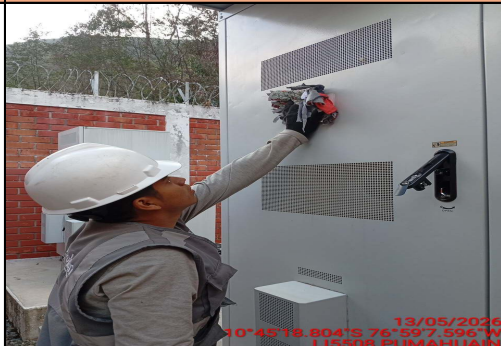
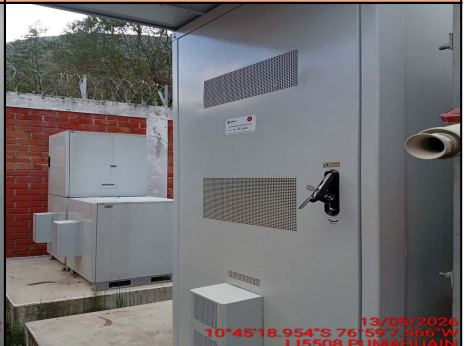
### LIMPIEZA GABINETE: LIMPIEZA DENTRO, PARTE POSTERIOR, PARTE BAJA Y ENTRE LOS GABINETES

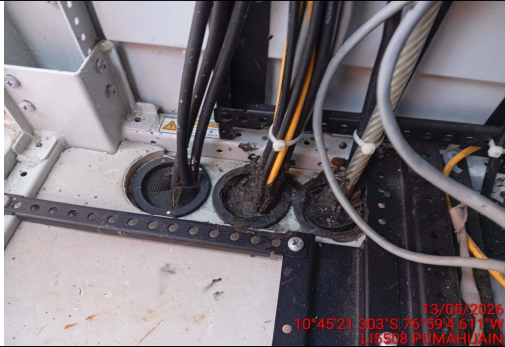
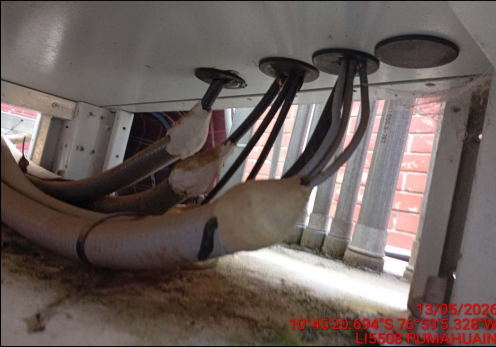
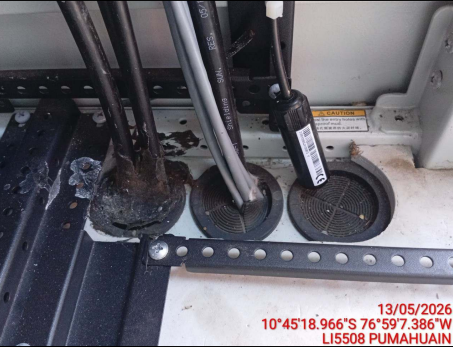
| SELLADO: SELLADO DE EQUIPOS Y DUCTOS POR DONDE INGRESAN LOS CABLES AL GABINETE (CON SIKAFLEX) | | |

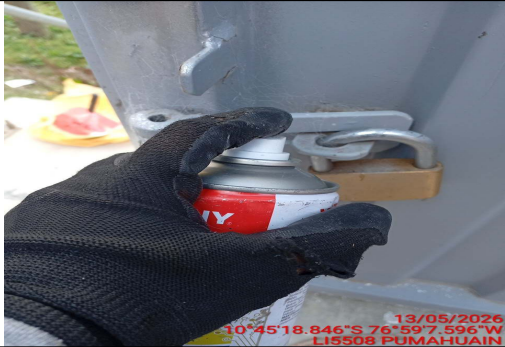
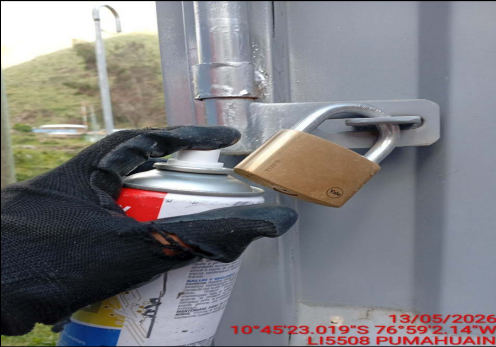
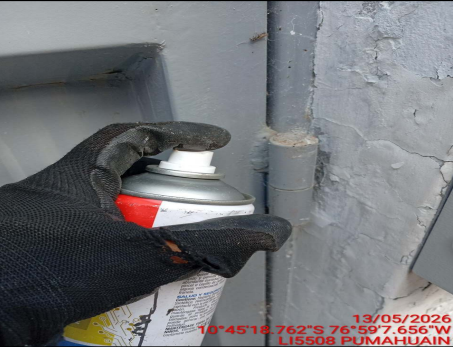
| SELLADO: SELLADO DE EQUIPOS Y DUCTOS POR DONDE INGRESAN LOS CABLES AL GABINETE (CON SIKAFLEX) | | |
|---|---|---|
| ACEITADO: ACEITADO DE PUERTAS Y CANDADOS | | |

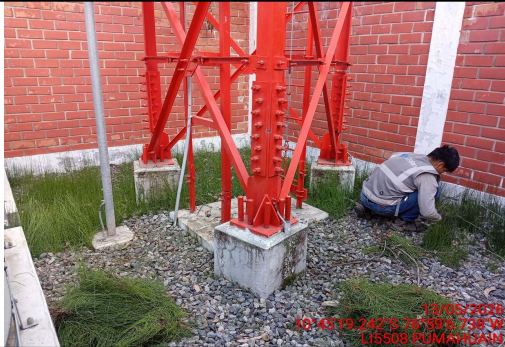
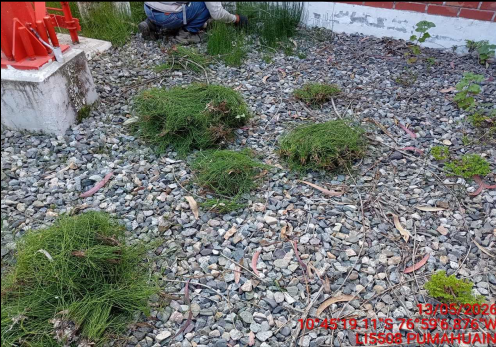
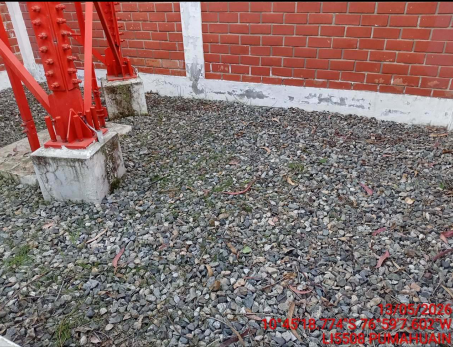
| SELLADO: SELLADO DE EQUIPOS Y DUCTOS POR DONDE INGRESAN LOS CABLES AL GABINETE (CON SIKAFLEX) | | |
|---|---|---|
| LIMPIEZA INTERIOR: LIMPIEZA INTERIOR DEL SITE / DESMALEZADO | | |

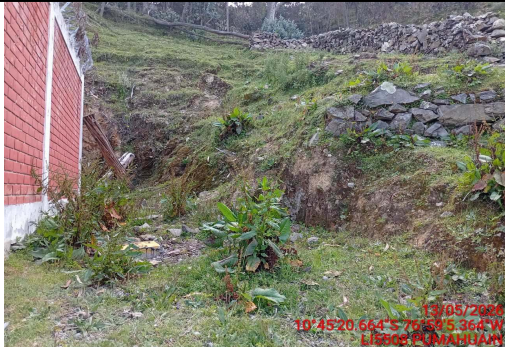
| SELLADO: SELLADO DE EQUIPOS Y DUCTOS POR DONDE INGRESAN LOS CABLES AL GABINETE (CON SIKAFLEX) | | |
|---|---|---|
| LIMPIEZA EXTERIOR: LIMPIEZA EXTERIOR DEL SITE / DESMALEZADO | | |

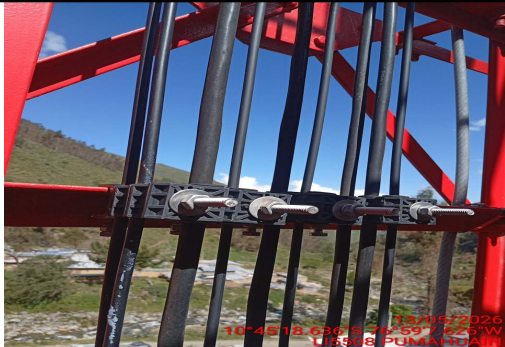
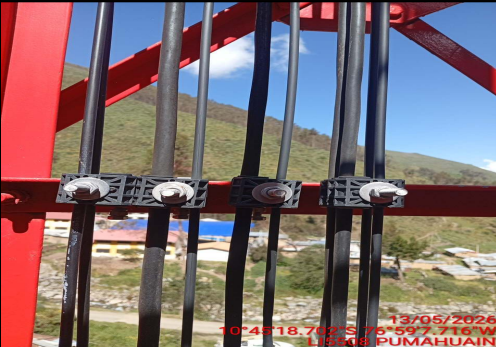
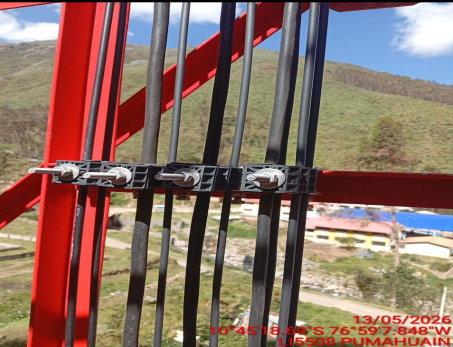
| SELLADO: SELLADO DE EQUIPOS Y DUCTOS POR DONDE INGRESAN LOS CABLES AL GABINETE (CON SIKAFLEX) | | |
|---|---|---|
| CLAMPS: REVISION DE CLAMPS EN CABLES IF, FO Y ENERGIZADO DE RRU's | | |

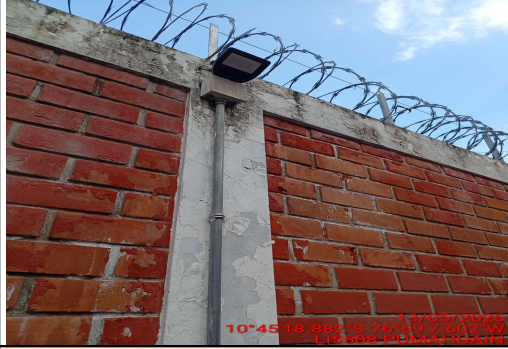
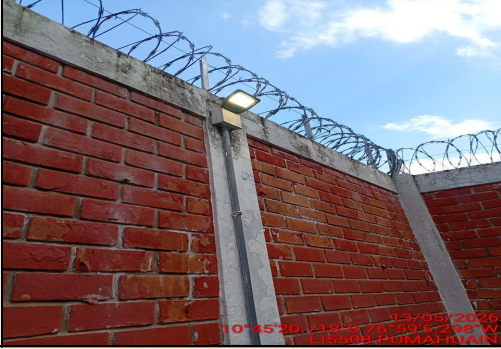
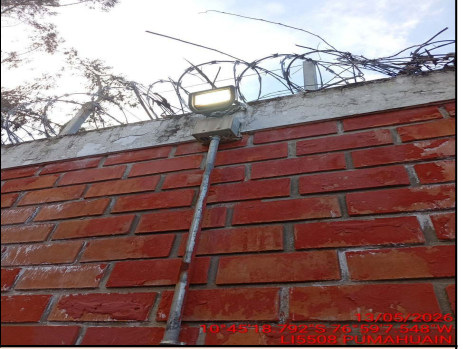
**REVISION DEL ESTADO DE LUMINARIA DE EMERGENCIA (LUMINARIA ENCENDIDA Y APAGADA)**

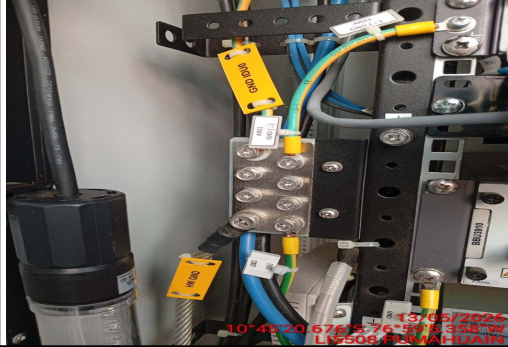
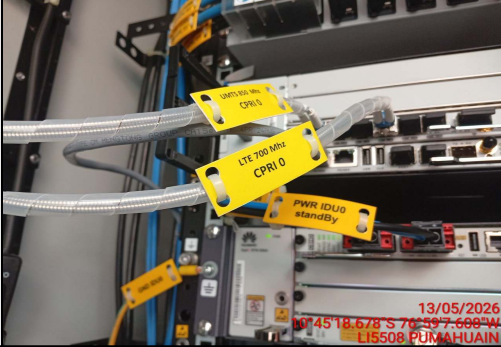
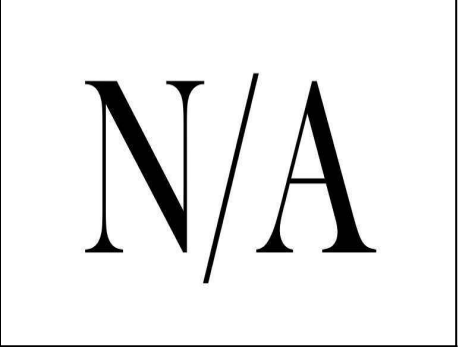
**ETIQUETADO DE DATOS, POWER, TIERRA DE IDU Y TIERRA DE BBU CORRECTAMENTE ETIQUETADOS**

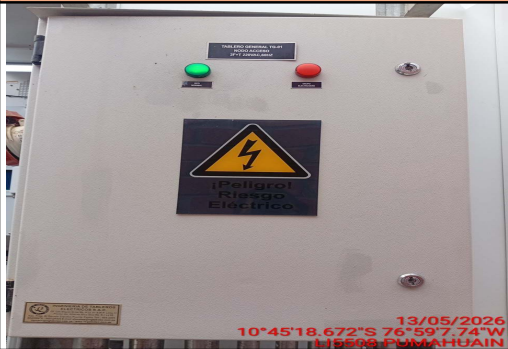
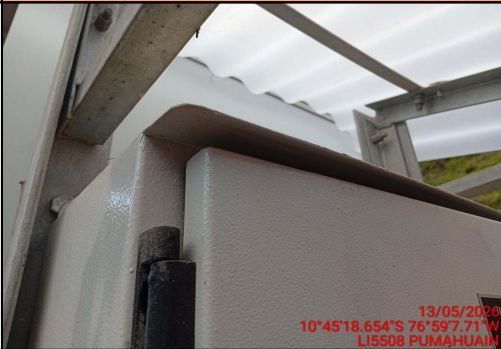
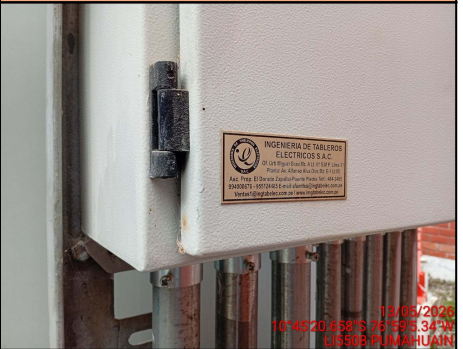
**TABLERO PRONATEL: REVISION DEL ESTADO FISICO DE TABLERO (CORROSION / OXIDO)**

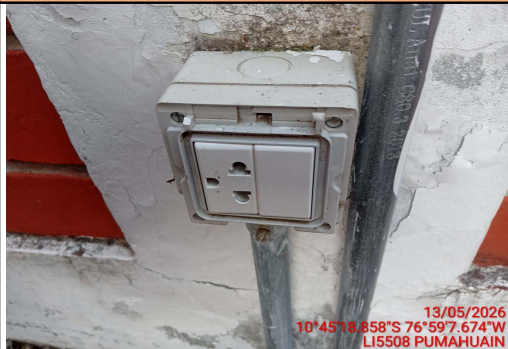
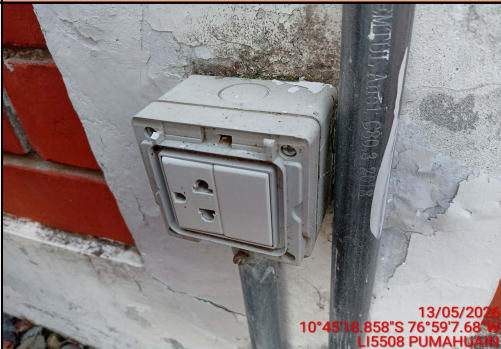
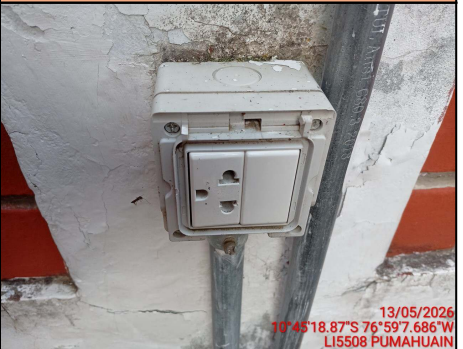
**TOMACORRIENTES: REVISION DEL ESTADO FISICO DE TOMACORRIENTES**

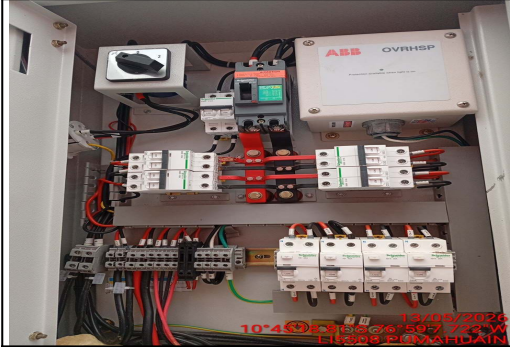
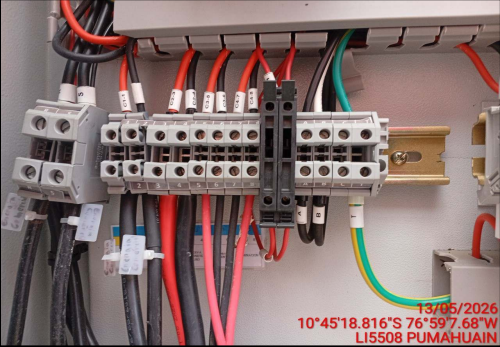
**BORNERAS: DETECCION DE TERMINALES DE CABLES EN TABLERO GENERAL SIN BORNERA**

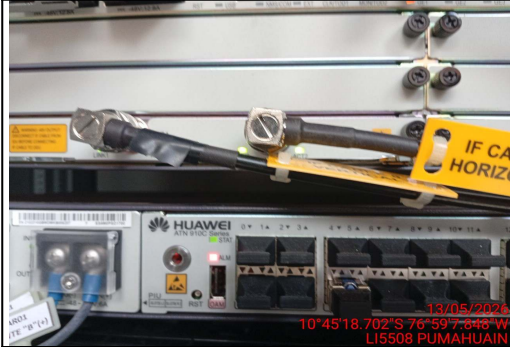
**FOTO 1**

**CONECTORES: DETECCION DE CONECTORES FI EN IDU SIN PROTECCION DE MANGA TERMOCONTRAIBLE**
