## REPORTE FOTOGRÁFICO - Sistema de Seguridad Física Interior

**Nombre de la Estacion:** PUMAHUAIN  
**Nombre de Localidad:** CAUJUL  
**Fecha:** 13/05/2026 - 13/05/2026  
**Dirección:** CENTRO POBLADO PUMAHUAIN (ASCENSION DEL SEÑOR DE PUMAHUAIN)  
**ID site:** LI5508  
**CRQ:** CRQ000000066153

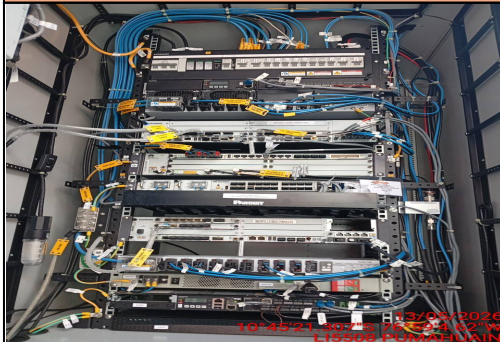
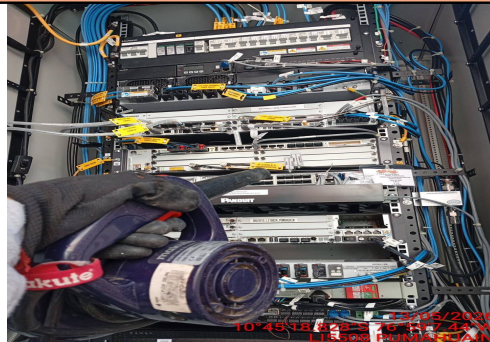
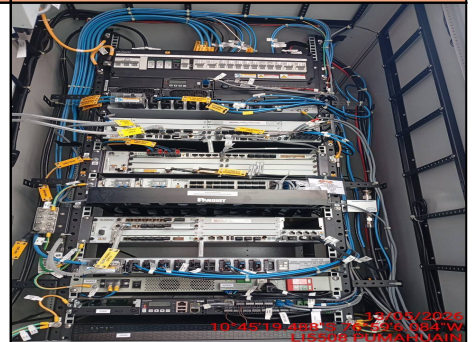
### LIMPIEZA GENERAL DE LOS EQUIPOS DEL SISTEMA

| CHECKLIST - SISTEMA DE SEGURIDAD | | |
|---|---|---|
| Sistema | OK | Limpieza de Componentes y/o equipos en general del Sistema |

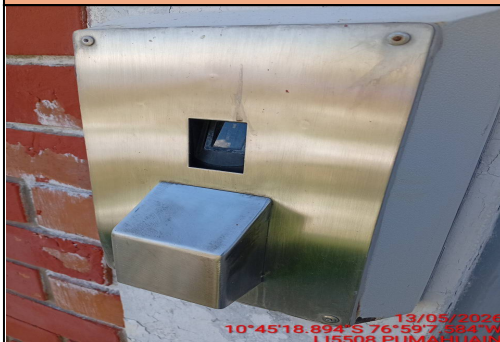
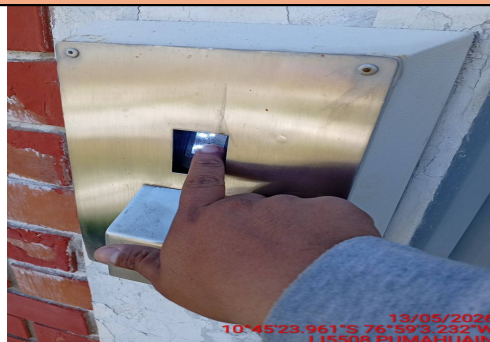
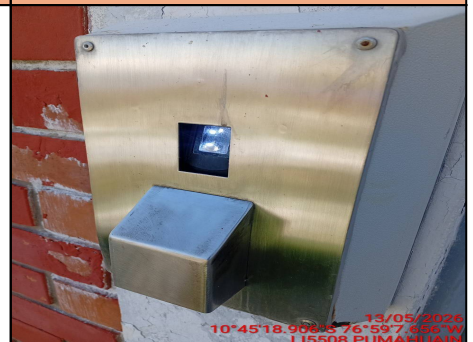
### REVISIÓN DEL BUEN FUNCIONAMIENTO DE LA LECTORA

| CHECKLIST - SISTEMA DE SEGURIDAD | | |
|---|---|---|
| Lector de Huella | OK | Verificar el buen funcionamiento de la lectora |

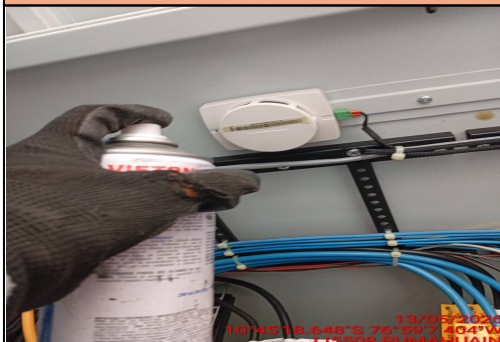
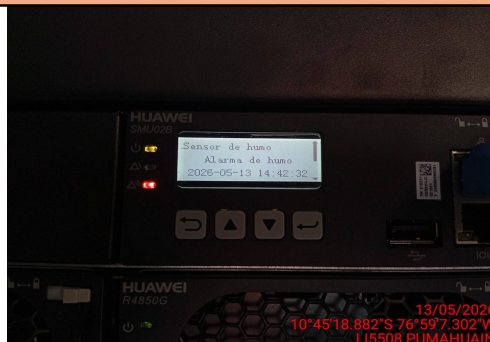
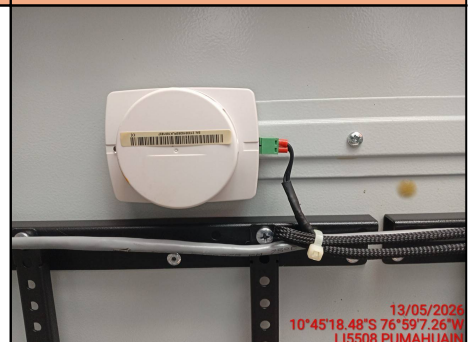
### REVISIÓN DEL FUNCIONAMIENTO DEL SENSOR DE HUMO

| CHECKLIST - SISTEMA DE SEGURIDAD | | |
|---|---|---|
| Sensor de Humo | OK | Revisión estado del sensor de Humo |
| Sensor de Humo | OK | Verificar activación de la sirena y alarma generada en NOC |

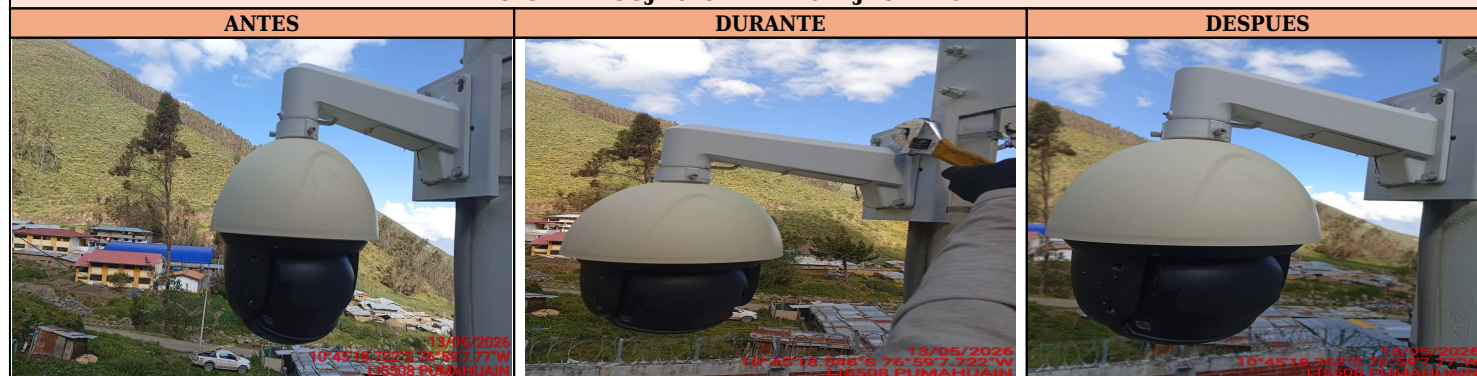
### REVISIÓN DE SUJECCIÓN Y ANCLAJES DE CÁMARA

| CHECKLIST - SISTEMA DE SEGURIDAD | | |
|---|---|---|
| Cámara | OK | Revisión de sujeción y anclajes de la Cámara |

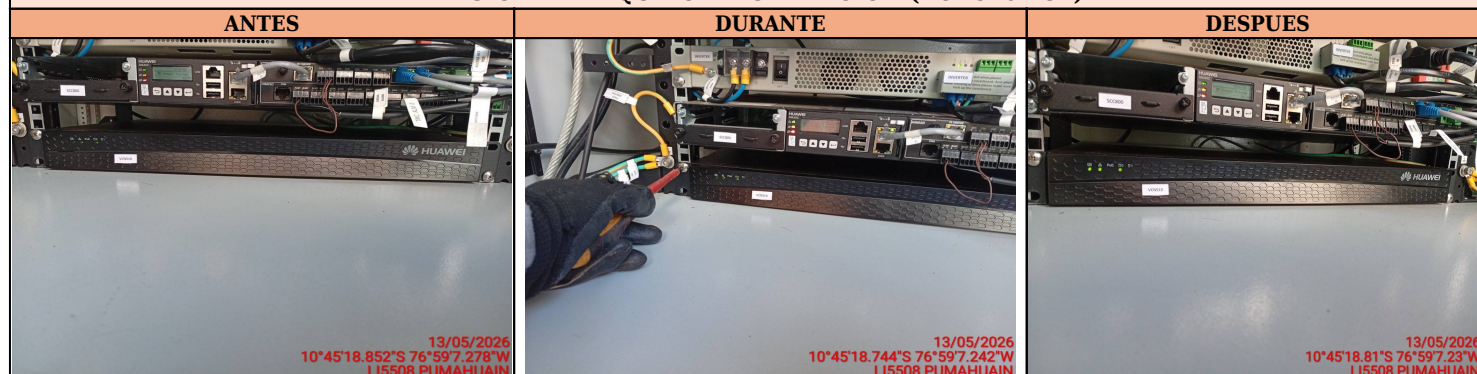
### REVISIÓN DEL EQUIPO DE GRABACIÓN (VCN510 - 8P)

| CHECKLIST - SISTEMA DE SEGURIDAD | | |
|---|---|---|
| Grabador de Video | OK | Verificar grabación local desde el NOC |
